# 水害事象の実態把握及び調査手法の整理分析業務

Arrangement analysis business of actual condition grasp and surveying technique of a flood damage phenomenon

(研究期間 平成 24 年度)

危機管理技術研究センター  
Research Center for Disaster Risk Management  
水害研究室  
Flood Disaster Prevention Division

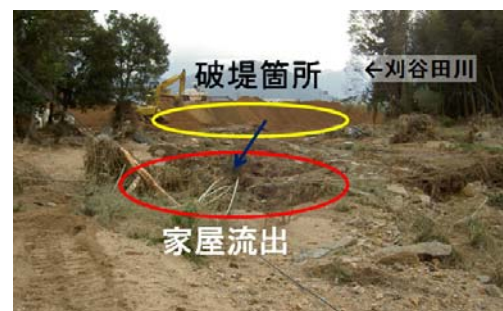
写真 1 H16.7 新潟豪雨 刈谷田川破堤箇所近傍の家屋流出状況

よって急激に洪水流の大きい段波（浅い水深で段状に流れる波）が堤内地に流れ込み、その進行方向にある家屋で基礎の洗掘等の大きな損壊被害が発生していた（写真 1）。また、図 1 に家屋の被害状況図を示すように、破堤箇所近傍で家屋の損傷や流出といった被害が比較的狭い範囲であることがわかった。

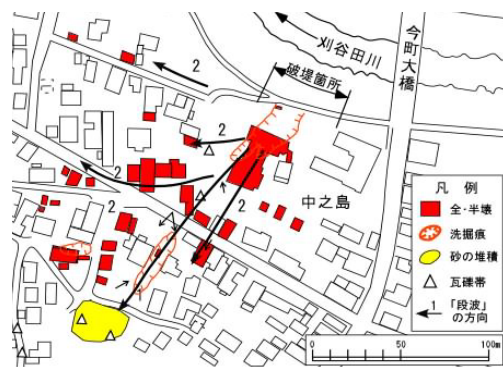
図 1 刈谷田川破堤箇所近傍の家屋被害状況図

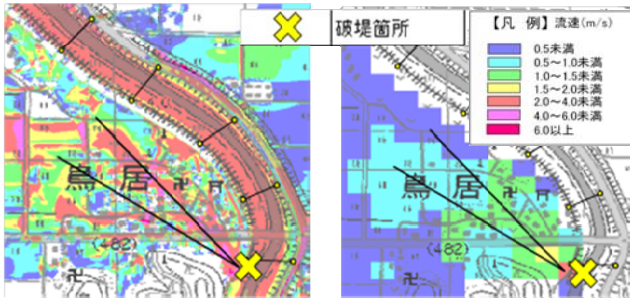
図 2 H16.10 台風 23 号出水 出石川破堤箇所における  
氾濫解析結果流体力最大時の流速平面図  
(左が 2m 格子 (FDS 解析)、右が 50m 格子 (従来法))

破堤箇所近傍での家屋被害を対象に、流体力（流速<sup>2</sup>×浸水深）が家屋に与える影響を試算するため、一般的な木造家屋をモデル家屋として設定し、家屋が倒壊・転倒・滑動するときの浸水深と流速の関係を家屋の構造計算により算定した。算定結果を基に、モデル家屋の損壊要因に対する流体力の判定グラフを作成した。判定グラフの妥当性を確認するため、平成 16 年 10 月の台風 23 号による兵庫県円山川支川出石川での氾濫解析結果（従来法（50m 格子）、FDS 解析（2m 格子）の 2 パターン）（図 2）で得られた被災家屋付近の浸水深と流速との関係を整理して比較検討を行った。

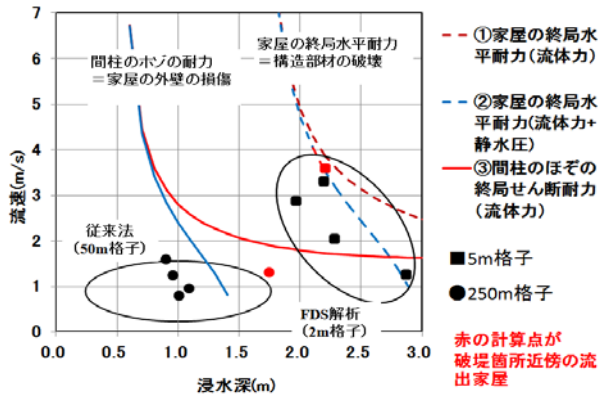
図 3 流体力の耐力判定グラフ

流体力の判定グラフと氾濫解析結果とを重ね合わせて比較検討した結果を図 3 に示す。破堤箇所近傍は、実際には家屋の流出被害があったが、50m 格子の場合の計算結果では間柱のホゾ耐力に達していないことから、土台より上の家屋が流出するような流体力が作用しない結果であった。

圧が同時に作用した場合、家屋の終局水平耐力を上回る流体力が作用し、滑動によって流出する可能性がある結果となった。

よって、2m 格子による氾濫計算により、家屋の被災事象（倒壊）と流体力との関係を耐力判定グラフで説明できることを確認した。

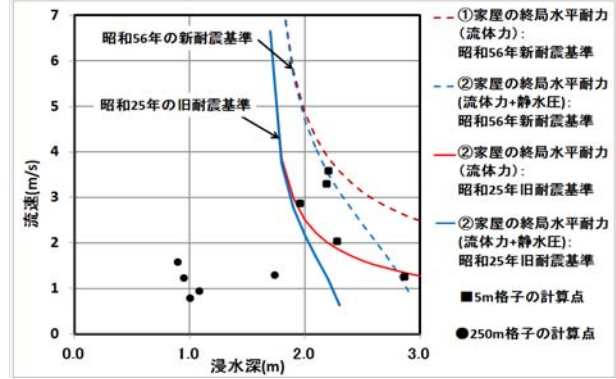
図 4 新耐震基準と旧耐震基準との比較

なお、新耐震基準（昭和 56 年）以前の旧耐震基準（昭和 25 年）で建てられた建物は、耐震壁と呼ばれる壁の量が少なくなっている。そこで、基準耐力及び単位壁量の比率から、旧耐震基準を適用した場合の終局せん断耐力を計算し、新耐震基準で計算した図 3 と比較を行った。図 4 に比較した図を示す。新耐震基準の場合には、家屋の終局水平耐力を上回っていなかった計算点においても、旧耐震基準の場合には、終局水平耐力を上回る計算結果となった。

このため、損壊家屋の要因分析を行う場合には、家屋被害時の状況について現地調査を行うとともに、家屋の築年数や材質・構造等も合わせて調査することにより、より正確に把握することができると期待される。
