現場に学ぶメンテナンス

橋脚基礎の洗掘への対応事例

2. 鮎沢橋の洗掘と対策

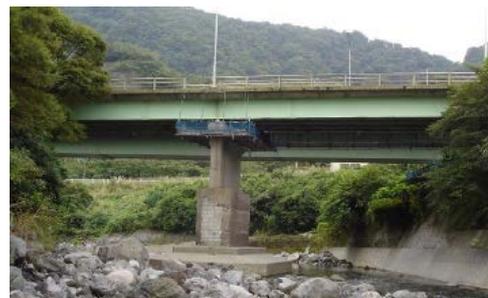
写真-1 鮎沢橋

本橋は、国道 246 号神奈川県南足柄郡山北町にある 2 径間単純鈹桁橋(橋長 60m)であり、鮎沢川河川敷内に一基の橋脚基礎を有している(写真-1)。本橋の渡河部は、山岳河川の狭隘部となっており出水時は極めて流速が速い条件にあるため、流木や岩などの衝突時の防護策として、橋脚基礎周りに護床コンクリートが構築されている。なお、昭和 8 年に旧橋(2 径間 RC アーチ橋)が建設され、昭和 47 年に上部を取り壊し現況の姿に架け替えられたものであり、下部は旧橋のものがそのまま再利用されている。

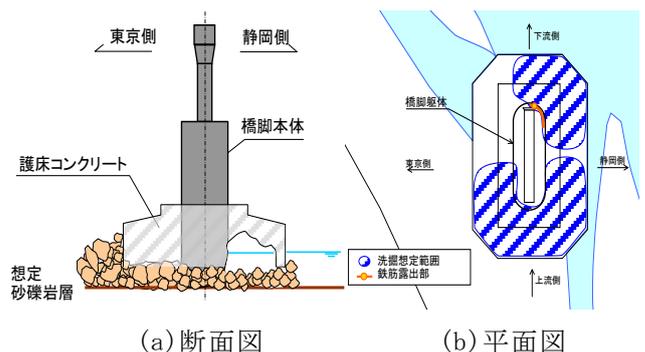
図-1 橋脚基礎形状のイメージ

調査の結果、橋脚基部は根入れがほとんど無く玉石に乗っている状態であること、橋脚基部底面まで一部洗掘され、橋脚の鉄筋が露出している箇所があること及び護床コンクリート内には広範囲に洗掘が生じていること(図-1)が確認され、さらなる洗掘によっては支持力の低下のため外力作用による沈下・傾斜など使用性や安全性にも問題が生じる可能性が高いことが判明した。

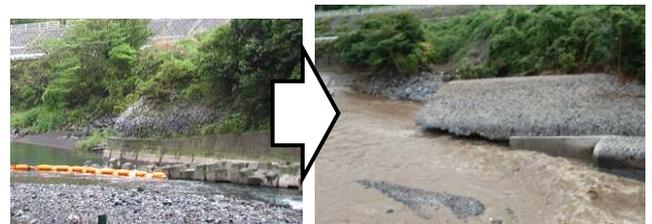
写真-3 増水による水制工の洗掘被害の状況

暫定供用して約4ヶ月後、平成22年9月8日台風9号がもたらした集中豪雨の影響により、神奈川県と静岡県の間境の地域に甚大な被害が生じた。本橋においても河床から7m以上ある橋脚段違い部にまで水位が上昇していた痕跡が確認されており、この豪雨による水量、水流は著しいものであったと推察される（写真-2）。また、この豪雨により本橋から100mほど下流の水衝部にある水制工には著しい洗掘被害が確認できる（写真-3）。このような出水下にあっても変状は生じておらず、本橋に対する応急対策は一定の効果を発揮したものと考えている。
