## アルカリ骨材反応により劣化した橋台の補修事例

### 2. 国道7号環状線第二丸山跨道橋の対策事例

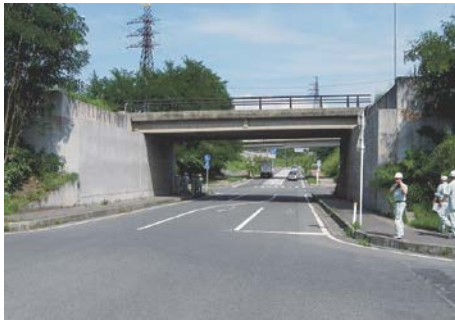
第二丸山跨道橋は、上部構造がPCプレテン単純T桁、下部構造が逆T式橋台で、橋長15.7m、昭和53年に建設されました（写真-1）。

写真-1 第二丸山跨道橋（現在）

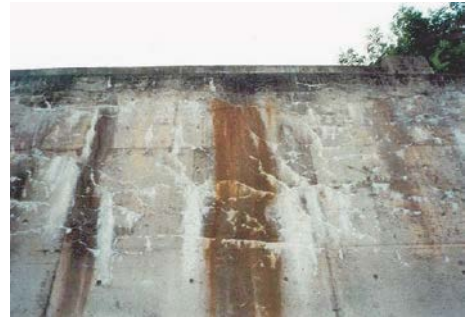
橋台前面のひび割れ、白色の析出物の漏出が目立ったため（写真-2）、平成10年に補修が実施されました。

橋台ではASR以外の理由でも表面にひびわれや漏水が見られることがあります。そのためASRかどうかを特定するためには、外観のみによらずコンクリート物性やその変化（圧縮強度の低下、弾性係数の低下、膨脹量など）、反応生成物の有無などの調査を行うことも有効です。本橋では平成7年に、X線回折によって反応性鉱物であるクリストバライトが確認されており、この劣化の原因がASRであると同定しています。

写真-2 平成10年補修前の状況

ASRの抑制対策としては、反応の三つの主要因（高アルカリ環境、反応性骨材、水）の排除があります。平成10年度の補修時には、これらの主要因を排除する目的で、表面から15cmの範囲（既設の配力筋の裏側まで）をはつき取り、反応性の無いことを確認された材料で置き換えた上で、防水の観点から表面被覆材を施工しました。

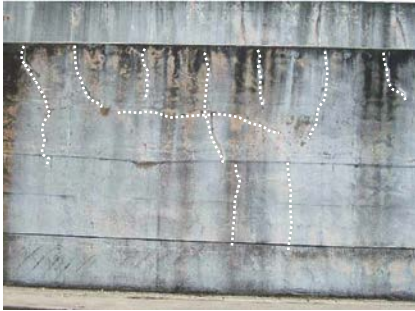
平成20年に、平成10年に補修がなされた橋台前面に再びひび割れが確認されました（写真-3）。深層の既設のコンクリートでASRが進行しており、この膨張によって平成10年に置き換えられた表層のコンクリートにひび割れが入ったことが考えられたため、より詳細な調査及び対策がとられました。

写真-3 平成20年の状況  
(破線は、筆者が写真のひび割れをトレース)

平成10年に実施した表面被覆材は不透明な材料であり、ひび割れの進展が確認しづらい状況となっていたため、この被覆材を除去し、ひび割れをシールした後、透明な含浸系の防水材を施工しました。さらに、今後のひび割れの進展を確認するために計測点を設置し、デジタルカメラやゲージによる計測が行える環境を整備しています。また、劣化の進行要因である水供給に対する対策として、上部構造伸縮装置の改良や橋面防水工を実施しました。

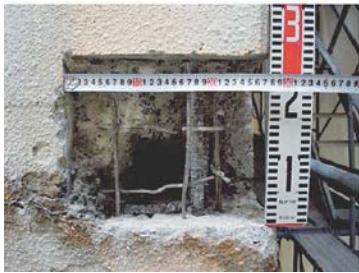
また、過去に鉄筋の破断を生じるような事例も確認されていることから、一部のコンクリートをはつり取り、内部の鉄筋の状態について確認を行いました。過去に発見された鉄筋破断事例によるとほとんどが曲げ加工部に破断が生じていたことから、本橋では躯体角部の鉄筋の状態の確認を行いました。調査の結果、はつり調査を実施した位置においては、鉄筋の伸びや破断は確認されませんでした(写真-4)。

写真-4 はつり調査による鉄筋の状態の確認
