現場に学ぶメンテナンス

# 地震により変形したゴム支承の復旧対応事例

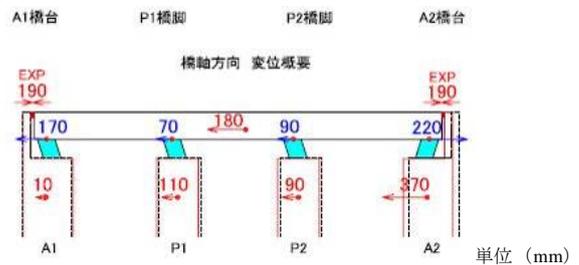
図-2 地震による豊田橋の変状(橋軸方向の変位)

新潟県中越沖地震では本橋から直線距離で約3.5 kmの観測点で震度6強が観測されました。この地震により本橋では、すべての下部構造が移動し、地震後には、各ゴム支承には図-2に示すような変形が生じていました。最も大きかったのは、写真-2に示すA2橋台上の支承であり、橋軸方向において河心側に220 mmの変形が生じていました。

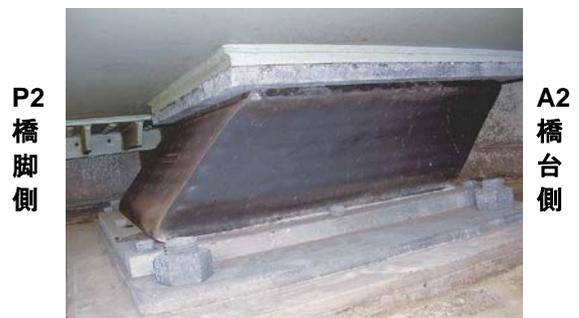
写真-2 A2橋台上のゴム支承の変形

ここで、「せん断ひずみ」はゴム部分の高さに対する横方向の変形量の比として表される指標であり、本橋のゴム支承は、地震時にはせん断ひずみが250%に相当するまでの変形が許容される支承（タイプBの支承）です。地震後に支承に生じた変形は上述のように220mmであり、これをせん断ひずみとして表すと約120%に相当しますので、許容せん断ひずみに対してはその50%程度に相当する変形が生じたこととなります。

は、被覆ゴムにも傷や割れ等をはじめ、異常は確認されませんでした。再利用率を検討するための調査という観点からは、損傷の有無を確認するだけでなく、そのゴム支承にどのくらいの最大変形が生じた可能性があるのかを、橋に残された桁の移動痕

そこで、本橋では、橋台パラペットと桁端の地震後の遊間量、地震時による橋台の河心側への移動量等の事実関係に基づき、ゴム支承には 120%を大きく上回るせん断ひずみは生じていないと考えられることがわかりました。このことも踏まえ、変状が生じたゴム支承は、本体の性能に悪影響を及ぼすような大きなせん断ひずみは経験していないと判断し、支承を再利用することとしました。

A2 橋台上の支承は再設置することとしましたので、支承で受けている鉛直反力をジャッキで仮受けしました。この際、ジャッキで仮受けする箇所の主桁のウェブ部に垂直補剛材を設置して補強をしました。A2 橋台上の支承は、上部構造の移動に追従できるように、下部構造には固定しない状態で仮設置しました。本橋では、橋座部には空間的に余裕があったので、比較的容易にジャッキにより仮受けができました。このように、橋座部に空間的な余裕があることは、支承の維持管理の観点からも非常に重要なことです。

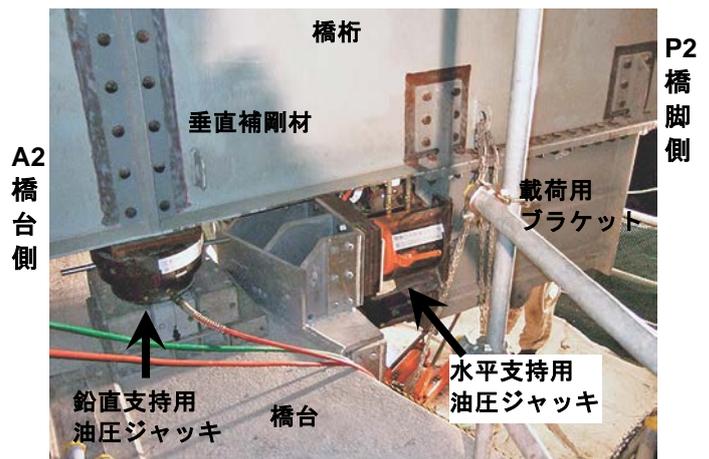
写真-3 A2橋台上の油圧ジャッキの設置状況

1 回目の水平油圧ジャッキの荷重の解放では、橋脚上で、上部構造は A2 橋台側に 24 mm 移動したことが確認されました。しかし、P1 橋脚では 40 mm、P2 橋脚では 70 mm 程度の変形がゴム支承に残っていたにも関わらず、これ以上はゴム支承の復元力では上部構造が移動しませんでした。

実作業では、上部構造の移動が想定通りになりませんでしたでしたが、これは、ゴムの変形が 2 次元的に生じていたこと、緩やかな曲線橋であり、支承の復元力の作用状態が複雑であったこと等が原因と考えられます。こうした作業では、計画段階においてゴム支承の変形を事前に十分把握し、水平 2 方向の力の釣り合い等を考慮するなど、可能な限り実際の挙動を想定することが重要です。

本対策では、ゴム支承が弾性体であるという特性を利用することとしました。支承に生じた変形が大きいため、支承の力を急に解放すると上部構造が相応の速度をもって移動する可能性が懸念されたため、写真-3 に示すように水平方向に油圧ジャッキを設置し、ゴム支承に蓄積された水平力を徐々に解放することとしました。

ジャッキによって上部構造に強制変位を与え、上部構造の移動を試みました。この場合にも、上部構造が想定通りに移動しなかったため、大容量の油圧ジャッキへの交換を余儀なくされましたが、最終的には、橋軸方向に累積で約 70 mm 移動させました。
