現場に学ぶメンテナンス

# PC鋼材の腐食損傷への対応事例 — 妙高大橋のグラウト未充填と鋼材腐食の調査 —

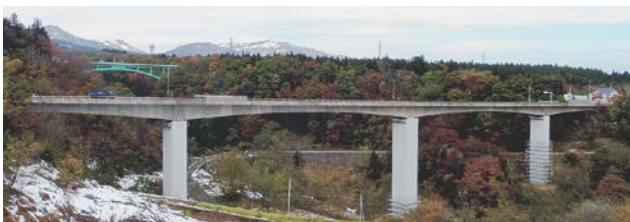
写真-1 妙高大橋の全景

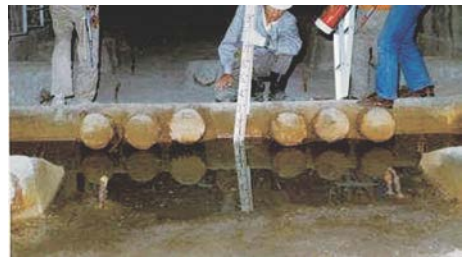
本橋では、過去に桁端部の開口部を通じて箱桁内に路面水が流れ込んで滞水していたこと(写真-2)、また別の箇所では、箱桁内に配置した排水管の破損によって、その周囲に滞水が生じていたこと(写真-3)が確認されています。

写真-2 箱桁内、桁端部付近のPC定着部と滞水状況

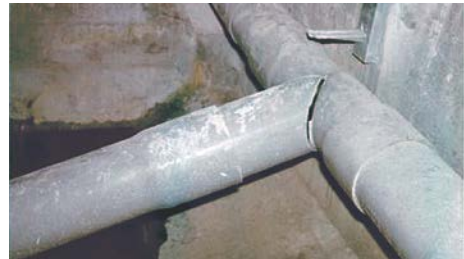
写真-3 箱桁内の排水管継手の割れと滞水

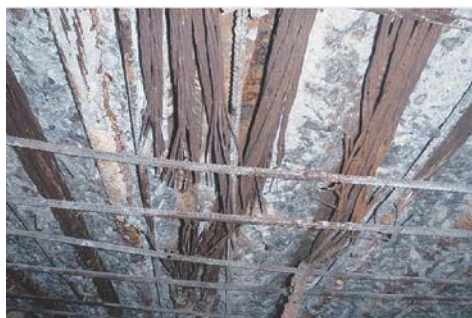
写真-4は、下床版下面で浮きが確認された範囲

のPC鋼材の腐食状況です。広範囲にPC鋼材の腐食と破断が見られました。その後の調査の結果、グラウト充填が十分ではない箇所が多数確認され、そこでは多くのPC鋼材が激しく腐食していました。また、グラウトが充填されているシースや縦横に配置されている鉄筋にも腐食が確認され、シース内部に侵入した水によるだけでなく、コンクリート表面から内部に侵入した水も腐食に影響していることが疑われました。本橋では、写真-2、3に示したとおり、過去に箱桁内の滞水が生じています。仮にコンクリートにひび割れや不完全な接合部があれば、そこからコンクリート内部に大量の水分が供給される可能性もあったと考えられます。

写真-4 A1-P1間現場打ち部の下床版下面はつり状況

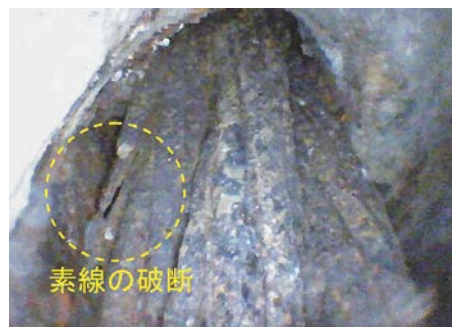
その結果、写真-5に示すように、P1橋脚上の中間支点付近にもグラウトの未充填箇所が多数確認され、張り出しケーブル(図-1)のPC鋼材の腐食と素線の破断も確認されました。PC鋼材の著しい腐食が外観の異常に現れなかった原因の一つとして、グラウト未充填箇所では、PC鋼材が腐食して、著しい膨張が生じて、未充填による空隙があるため錆による鋼材の膨張がコンクリートのひび割れや浮きに直接繋がらなかった可能性が高いと考えられます。

写真-5 P1付近のドリル削孔によるシース内の状況
