ゲルバーヒンジ部補強吊り部材脱落の対応事例

2. 湯岡橋のヒンジ部損傷事例と対策

本橋は、国道27号福井県小浜市に位置する7径間単純ゲルバー式RCT桁（図-1）の橋梁で、昭和11年に竣工しました。

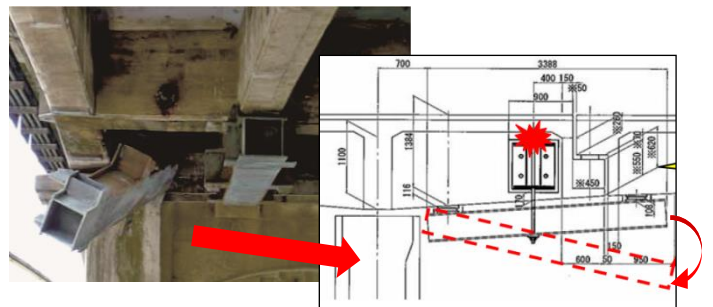
平成22年5月25日、湯岡橋P2橋脚起点側ヒンジ部（S2）の支持部材が脱落しているのが確認されました（写真-1）。脱落原因は、支持部材を支えていたPC鋼材の上部マンションねじ部が破断し、支持力を失った支持部材が脱落したというものでした。

写真-1 支持部材の脱落（S2）

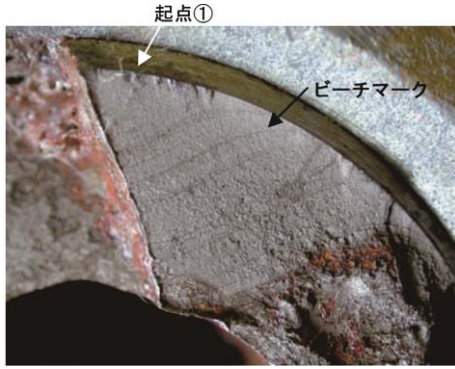
マクロ的破面観察の結果、破断部の平滑面は繰返し変動応力により形成される明瞭なビーチマーク^{*}（貝殻模様）が現れて、疲労破面の特徴が観察されました（写真-2）。また、走査型電子顕微鏡(SEM)ミクロ破面観察でも、ビーチマーク形成全域に、不鮮明だが、疲労破面の特徴であるストライエーション^{*}状模様も確認されました。

写真-2 マクロ破面形態 (起点①)

以上より、PC鋼材マンションねじ部の破断位置、破断形状、破断形態および金属組織等から、破断原因は応力的要因に起因したものと推察されました。ねじ部破断や亀裂発生位置がナット座面近傍の噛み合い部を起点とした疲労破壊であることから、破断原因は吊り桁が支持桁より浮き上がっていたことにより協働せず、吊り桁の振動・偏荷重により、疲労亀裂が進行し、破断に至ったものと推定されました。

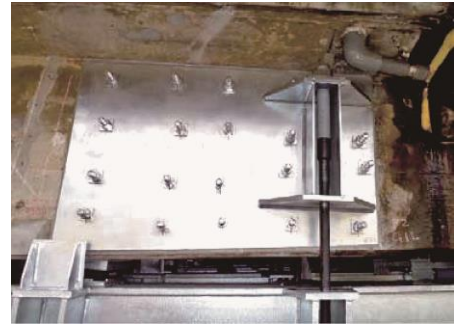
写真-3 ヒンジ部補強完了状況

時間を要することから、応急的な対策として、上部工のヒンジ部補強を実施しました（写真-3）。

補強方法としては、吊り桁支持部材をすべて鋼板で補強し、補強吊り部材(防食処理)も桁かかり部損傷時の張力で規格を決定し、吊り桁が変位しない様に緊張管理し施工しました。また、他の破断しなかった吊り桁補強部材（PC鋼材、ブラケット等）や支持部材についても全て交換しました。
