現場に学ぶメンテナンス

吊橋の主ケーブル一部破断時の対応事例

2. 原田橋の損傷概要

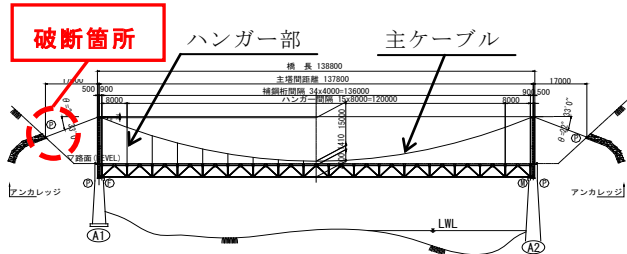
図-1 原田橋一般図と主ケーブル破断箇所

国道473号の原田橋（図-1）は、浜松市が管理する1956年建設の吊橋（鋼単径間補剛吊橋、橋長138.8m、幅員5.5m）で、1939年（昭和14年）の基準（設計活荷重T-9）で設計され、地域の生活道路や観光資源として活用されてきました。

2012年4月、主ケーブルのロープの1本で、6本のストランドのうち1本が定着部付近で破断しているのが確認されました（図-1、写真-1）。

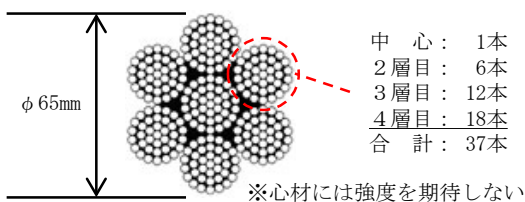
図-2 主ケーブル断面構成

主ケーブルはφ65mmのワイヤーロープで、計6本あります。1本の主ケーブルは、素線37本をより合わせたストランド7本で構成されています。なお、心材には強度を期待していません（図-2）。

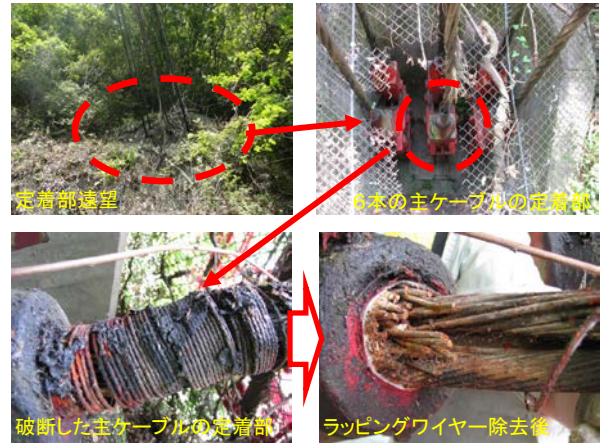
写真-1 主ケーブル破断状況

破断箇所は定着ソケットの直近で、防錆材やラッピングワイヤーで覆われており、ロープ表面を直接見ることが難しい箇所でした。また、定着部背面のアンカーは斜面の岩盤に埋め込まれ、破断箇所を覆うように落石防護網が施工されており、そのままでは近接目視で見える範囲にやや制約があった可能性があります。

橋の構造や防食仕様によっては、このように外観目視できても、腐食が疑われる内部までは視認できない場合や、橋の建設後に設置された構造物によって点検に制約が生じている場合があります。必要な点検ができたかどうかを判断し、必要に応じて追加調査を行うことも検討することが重要です。また、周囲の状況などから腐食の局所的な進行も疑って評価することが重要です。

破断したロープ以外も防食仕様や定着部の環境条件に大きな違いはないと考えられ、同様の腐食が進行している可能性も否定できず、また破断したロープの影響の橋全体の耐荷力への評価も困難であったことから、全面通行止めが行われました。

部材の破断など耐荷力に影響のある損傷が生じた場合は、対策までの間は少なくとも損傷発見時よりも応力が緩和される状態に移行させることが安全確保上重要です。本橋の場合は、通行止めにより自動車荷重分の応力低減措置を行った上で、詳細調査と応急措置の検討が進められました。
