過去に補強された特殊橋梁の補修 ～鋼管部材を有するアーチ橋～

伊達橋（写真-1）は、一般国道30号の鋼ランガーアーチ橋（橋長110m、昭和42年完成）です。

現場に学ぶメンテナンス No. 23

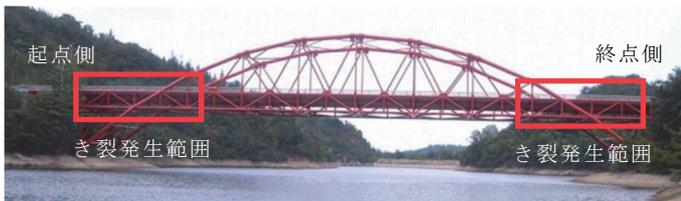
写真-1 全景及びき裂発生位置

本橋は主要部材に鋼管が多用された特殊な形式ですが、点検時に補剛桁や横桁で鋼管（垂直材）との溶接部に多数のき裂が確認され、中には進展すると主要部材の一部を破断する危険性も考えられるものがある状態でした（写真-1～3）。

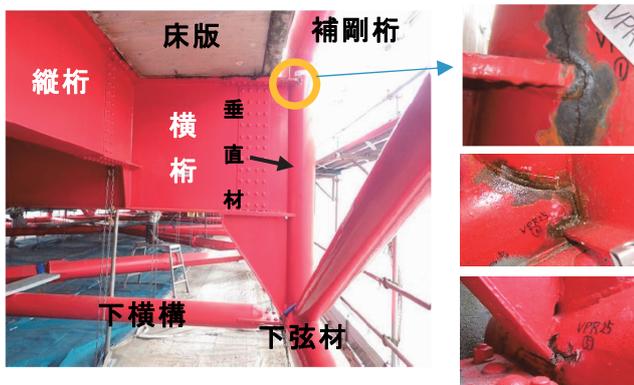
写真-2 き裂箇所図

写真-3 き裂の例

本橋の場合、多くのき裂が鋼管を貫通して進展しており切除は不可能であり、ストップホールの施工と当て板が選択肢となる状況でした。

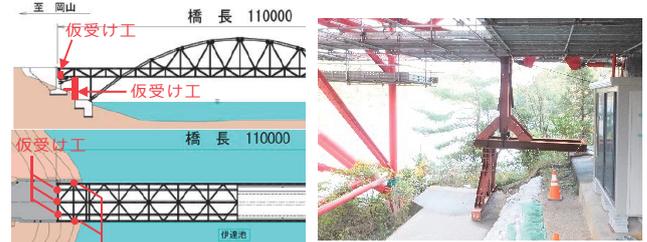
図-1 仮受け位置

写真-6 仮受け工

本橋では、支承部での桁支持機能の喪失が最も危険で、その保全が最優先と考えられたため、直接的なき裂対策に先行して仮受け工の設置が行われました（図-1, 写真-6）。

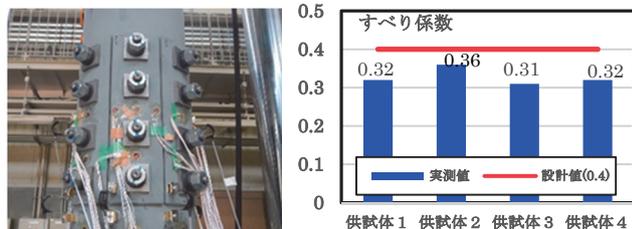
写真-7 国総研による性能確認

図-2 性能確認データ

このような場合でも、少なくとも適用しようとしている条件に対する事前の性能確認により信頼性やリスク要因を見極めて対策に反映することは不可欠です (写真-7, 図-2)。

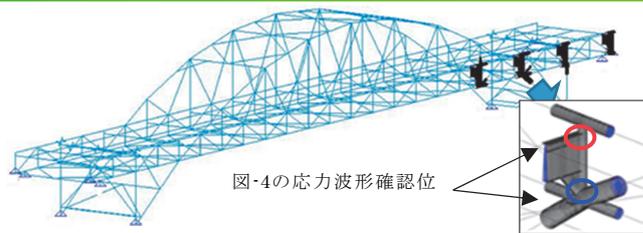
「き裂発生部位」については、載荷試験結果と精緻な FEM モデルによる再現解析の結果を詳細に比較すると、多くの部材で応答の特徴は一致したものの、き裂との関わりが深い部材で、溶接部の応力振幅の大きさや向きが十分には再現できなかったものも少なからずある結果となりました。建設時の設計と施工の乖離や供用後の補修補強などによる構造条件や応力状態の変化を完全には反映できない既設橋の対策では、現橋の応答特性を正確に再現することには限界があることも確認されました (図-3, 4)。

図-3 部材形状まで反映した解析モデル

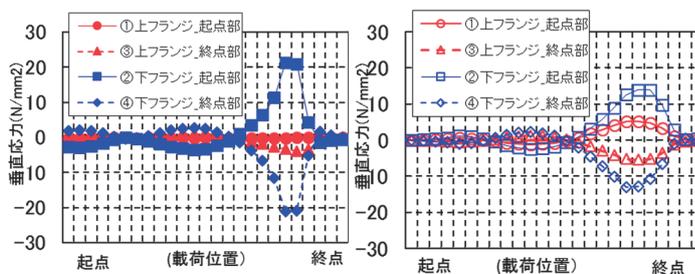
図-4 同一垂直材の応力波形 (左/載荷試験, 右/解析)
