横断歩道橋の健全性診断の事例

現場に学ぶメンテナンス No. 24

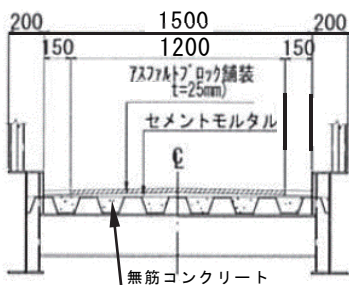
図-2 上部工断面図

上暮地歩道橋（1967年供用、国道139号）（図-1）は、上部構造が鋼の2主桁で床版は3.2mm厚の波形鋼板です。その床版鋼板の凹部は無筋コンクリートで充填され、上に調整モルタルとアスファルトブロックが施工されています（図-2）。

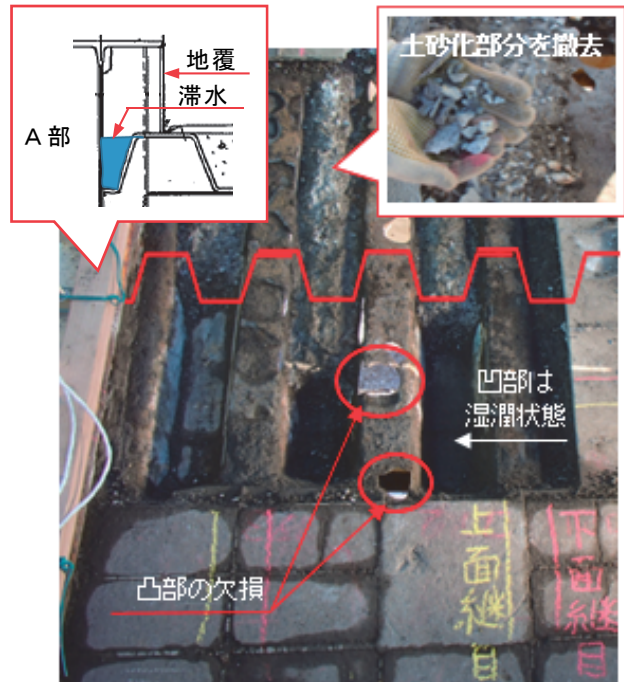
写真-4 内部の状況

実際に調査を進めた結果、写真-4のように鋼板の腐食は内面側の広範囲で進行し、劣化部を除去すると大面積に断面欠損する箇所も多くなりました。もし下面からの調査を先行していると作業中に事故に至っていたかもしれません。

地覆部には腐食による断面欠損があり、侵入水が主桁と床版の間に滞水することで主桁も腐食している可能性が考えられました。2主桁形式の本橋は設計の仮定によらず、実質的には主桁と床版が一体で耐荷機構を形成しています。床版の激しい損傷を考慮すると、主桁の現有の耐荷力の見極めを誤ると深刻な事態を招きかねません。このため、写真-4のA部については特に慎重に調査を進めました。その結果、主桁と床版の接続部付近の腐食による減肉は軽微であり、主桁そのものには建設当時の耐荷力が期待出来ると判断できました。
