現場に学ぶメンテナンス No. 27

ニールセンローゼ橋のケーブル素線破断時の対応事例

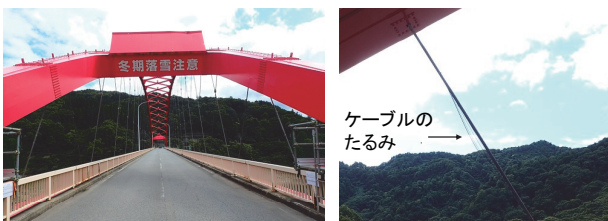
写真-1 橋梁全景とたるみが確認されたケーブル

2020年8月に写真-1及び図-1に示すように、ケーブルのたるみが発見され、下弦材内部の調査を行った結果、たるみが確認されたケーブルの全てで腐食による素線の破断が確認されました（写真-2）。腐食は、箱桁上フランジの開口部付近やケーブル及び定着部等で確認されました。また、雨天時には素線内部からの水の析出が確認されました。このため、素線の破断は、水がケーブルと止水ゴム間又は素線内部を伝って下弦材内部に侵入し、腐食が進行して生じたものと推定しました。腐食の進行には、凍結防止剤に含まれる塩分の影響も考えられます。なお、定期点検では近接目視が基本であり、箱断面の内部に入りケーブル定着部も近接して状態を確認することが重要です。

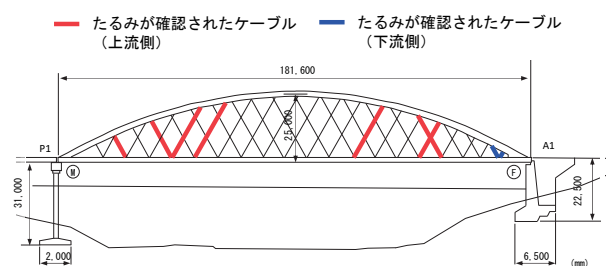
図-1 一般図とたるみが確認されたケーブル箇所

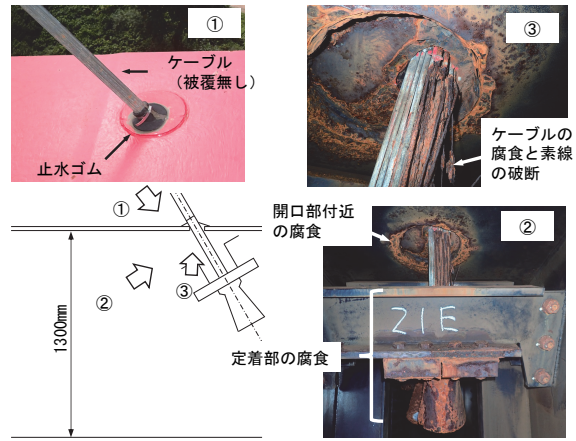
写真-2 ケーブル定着部周辺で確認された素線の破断り、素線表面は溶融亜鉛めっきにより覆われているものの、ケーブル表面にはカバーやポリエチレン被覆などの防食処理が行われていません。
