直轄診断報告書

【 大渡ダム大橋 】

平成 27 年 1 月

国土交通省 四国地方整備局

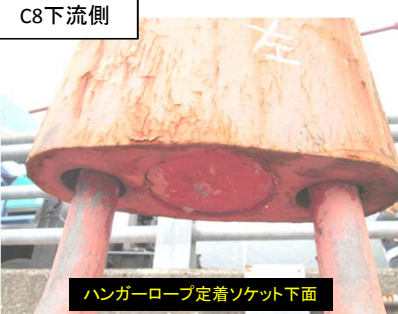
| ⑦ 下端ハンガーソケット | ⑧ センターステイ | その他留意事項 |

| ⑦ 下端ハンガーソケット | ⑧ センターステイ | その他留意事項 |
|---|---|--|
| <p>C8下流側</p> <p>ハンガーロープ定着ソケット下面</p> <ul style="list-style-type: none"> ・ 下部ハンガーソケット等は、防食機能が劣化し、部分的に腐食しているが、顕著な腐食は見られない。 | <p>C20下流側</p> <p>センターステイ</p> <ul style="list-style-type: none"> ・ センターステイの防食機能は劣化しているが、目立った腐食は見られない。 | <ul style="list-style-type: none"> ・ 補修調査設計、補修工事のトータルコスト削減の観点から、塗装足場を有効活用した亀裂調査を行うのが望ましい。 ・ 吊り橋は相対的に風荷重の影響が大きくなりやすい構造のため、塗り替え塗装の足場設置にあたっては風荷重の影響を慎重に検討する必要がある。 |

- ・ 現状では、耐荷性能に問題がないと思われるが、放置すれば腐食が進行し、耐荷性能に影響を及ぼす可能性が高い。
- ・ このため、早期のシーリング材更新や塗替塗装が必要である。
- ・ 補剛桁の吊り下げ用連結部の溶接部に疲労亀裂が生じていないかケレン後確認することが望ましい。
- ・ 不確実性対策として、ハンガーロープの耐荷性能を確認のため、詳細調査を提案している上流側C36のケーブルで下端の腐食状態を確認するのがよい。
- ・ 本橋では、橋梁完成後ケーブルバンドボルトの増締めが行われた記録が確認できない。既往の実績や本橋の設計施工条件を考慮すると本橋のケーブルバンドのボルト締め付け力は経年変化とともに相当の軸力低下が見込まれ、供用後の経過時間を考えると既にケーブルバンドの滑りに対する安全余裕は供用初期から相当に低下していると考えることが妥当である。そのため早期に全てのケーブルバンドボルトの軸力の回復を行うのがよい。その際、軸力管理の観点から見ればボルトは軸力測定や増締めの容易なものに交換することが望ましい。
