三島大橋 直轄診断報告書

平成27年 1月
国土交通省

- ・対象橋梁名 : 三島大橋【ミシマオオハシ】
- ・橋梁形式 : 鋼アーチ橋 (トラスドランガー橋)
- ・橋長 : L=131.0m
- ・全幅員 : W=8.0m (有効幅員 : w=7.0m)
- ・竣工年 : 昭和 50 年
- ・径間数 : 1 径間
- ・交差物件 : 只見川
- ・活荷重・等級 : 2 等橋
- ・適用示方書 : 道路橋示方書 (昭和 47 年)
- ・道路管理者 : 三島町

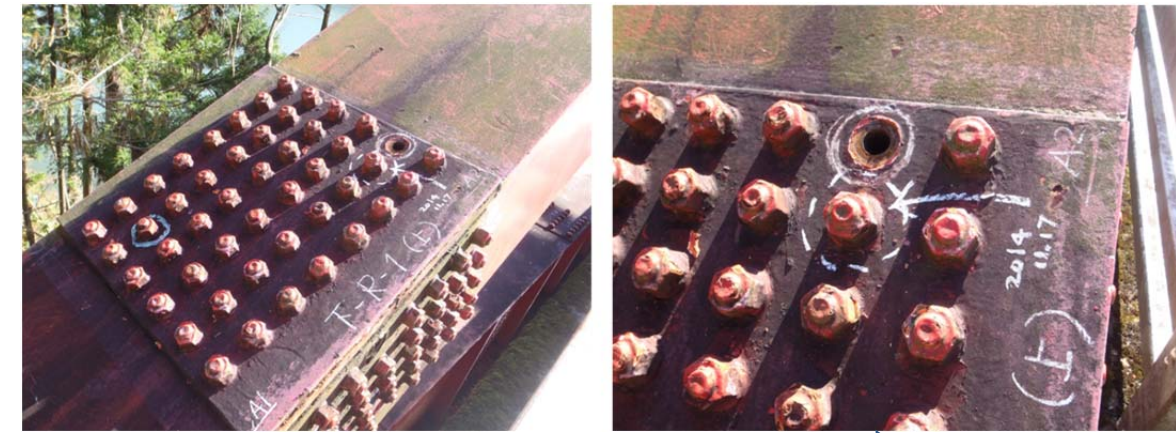
【参考】 高力ボルトの調査完了日（H26/10/24）以降に確認された脱落

平成 26 年 11 月 17 日に追加調査を実施したが、下流側 J1 継手のトッププレートに、新たにボルトのゆるみ箇所が見られ、高力ボルトの損傷の進行が確認された。

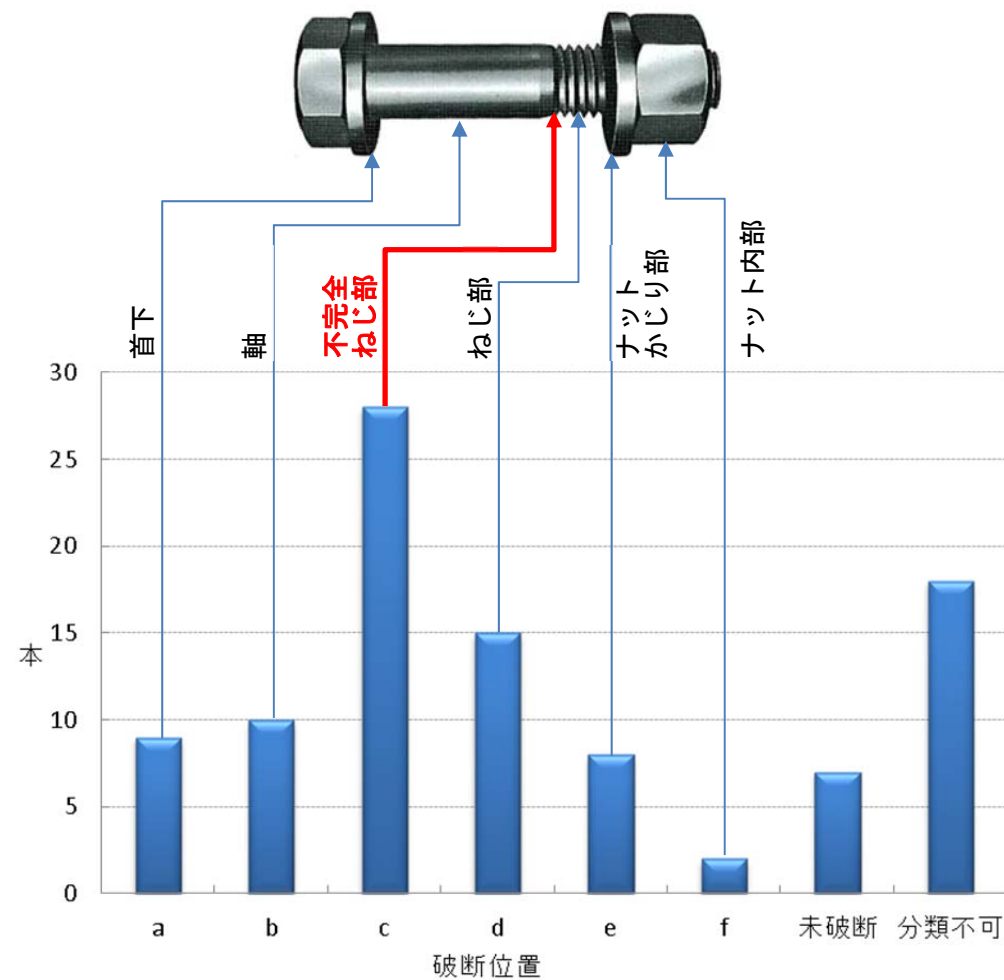
図 3-(3)-3 ボルト破断位置の分類

破断ボルト 97 本について、ボルト破断位置を整理すると、多くのボルトが首下および ねじ底の応力が集中し易い位置で破断しており、一部のボルトは軸で破断していた。図 3-(3)-3 に破断位置を a~f に分類した結果を示す。

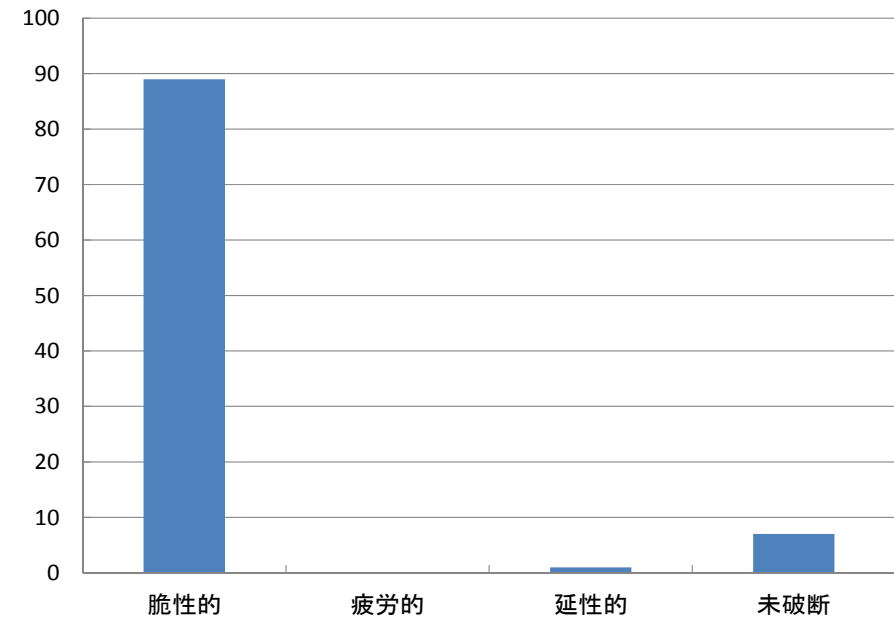
図 3-(3)-4 目視観察による破面形態

また、破断ボルト 97 本の目視観察による破面形態の分類結果を図 3-(3)-4 に示す。脆性的、疲労的、延性的、未破断 (ナット外れ) の 4 つに分類したが、その多くは、変形を伴わない脆性的な様相を示していた。

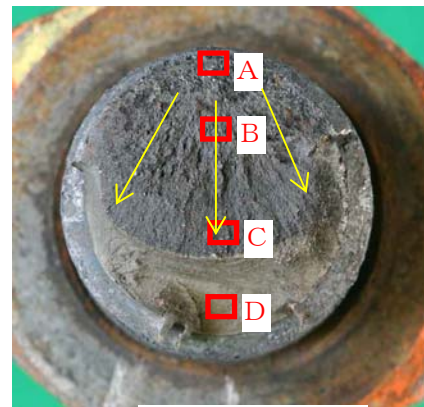
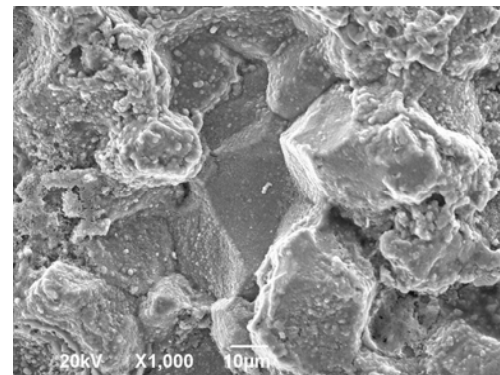
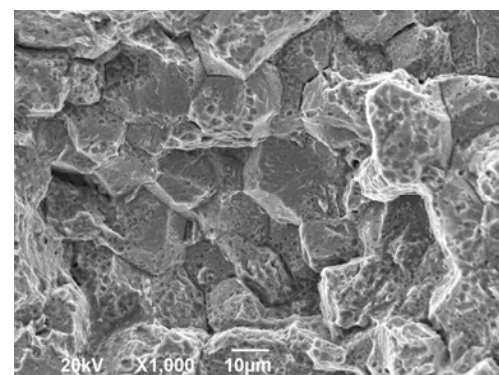
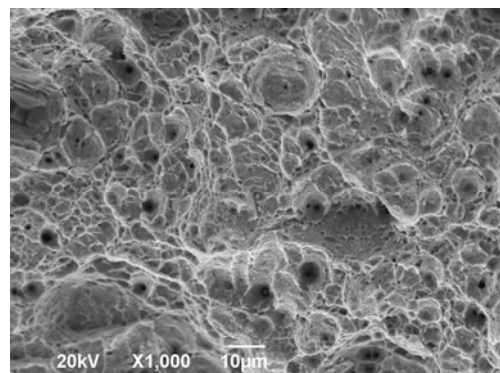
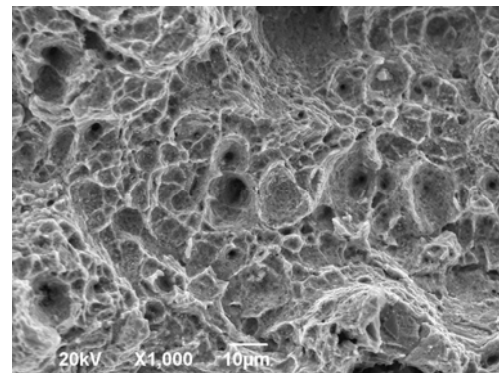
①下-R-1(右)_1

- ・損傷はねじ底を起点とし、破面に縦の線(黄色矢印)が写真の上部から下部に向かって放射状に進展している。
- ・観察位置A・Bは粒界割れが観察された。(破面の表面は粗い)
- ・観察位置C・Dは延性破壊の特徴であるディンプル模様が観察された。

A部: 脆性破壊(粒界割れ)

B部: 脆性破壊(粒界割れ)

C部: 延性破壊(ディンプル模様)

D部: 延性破壊(ディンプル模様)

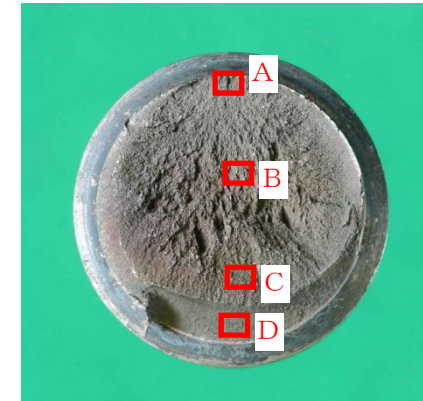
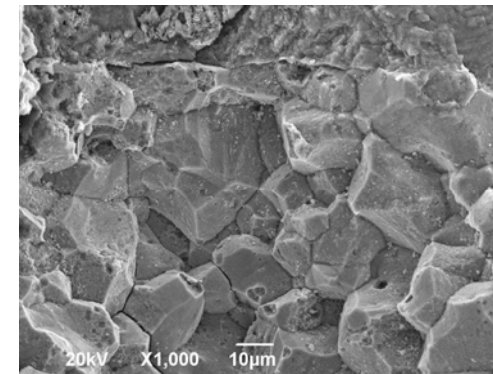
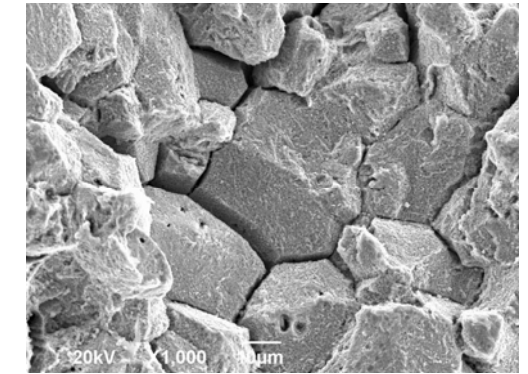
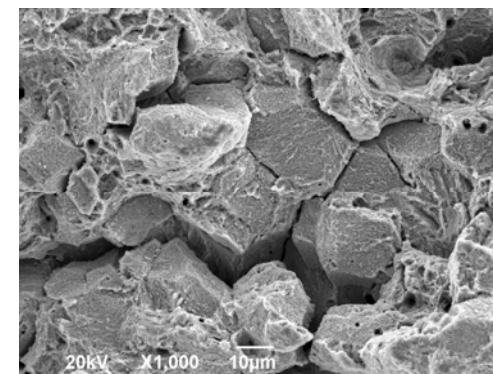
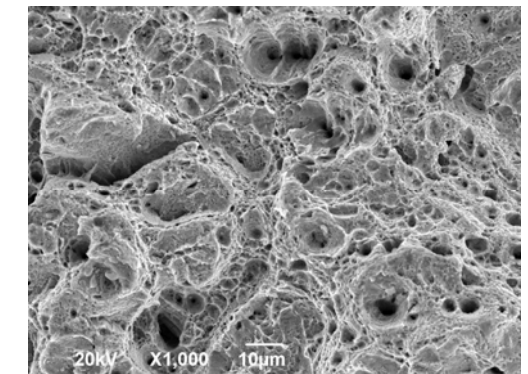
②下-R-1(右)_3

- ・損傷はねじ底を起点とし、写真の上部から下部に向かって放射状に進展している。
- ・観察位置A・B・Cは粒界割れが観察された。(破面の表面は粗い)
- ・観察位置Dは延性破壊の特徴であるディンプル模様が観察された。

A部: 脆性破壊(粒界割れ)

B部: 脆性破壊(粒界割れ)

C部: 脆性破壊(粒界割れ)

D部: 延性破壊(ディンプル模様)

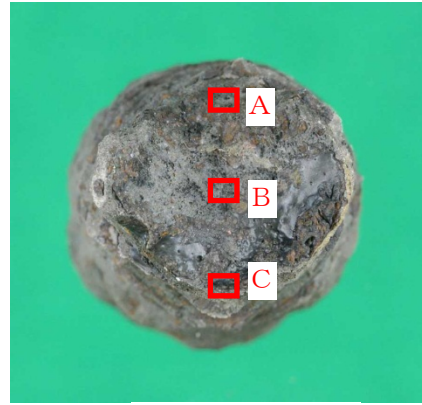
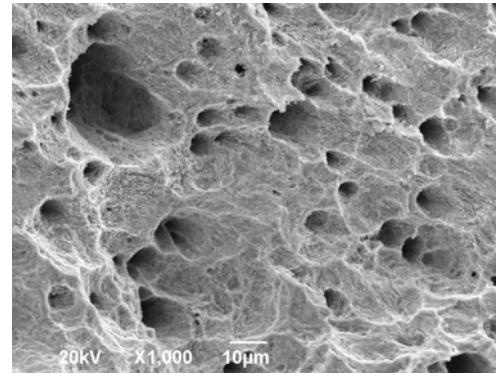
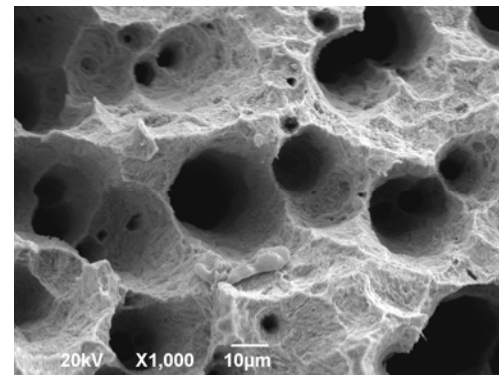
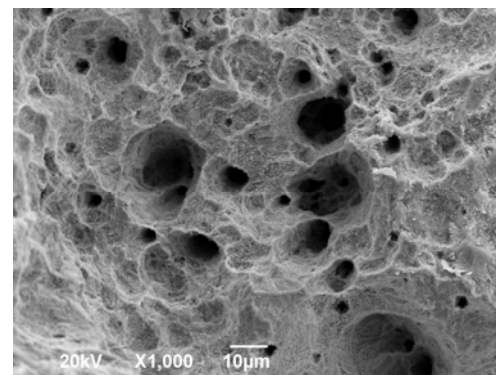
③下-R-4(残)_3

- ・破面全域で延性破壊の特徴であるディンプル模様が観察された。

※なお、下-R-4(残)_3は、他のボルトと違い、破断部が引き延ばされており（細くなっており）、延性的な様相を示していたことから、調査を実施した。しかし、このボルトは、アーチリブ箱内で確認されたボルトで、腐食が相当進んでおり、ボルト頭部に「F11T」の記載を確認することができなかったことから、本締めを使用していないボルトの可能性はある。

A部：延性破壊（ディンプル模様）

B部：延性破壊（ディンプル模様）

C部：延性破壊（ディンプル模様）

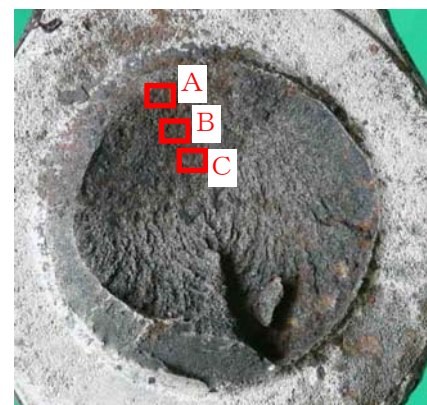
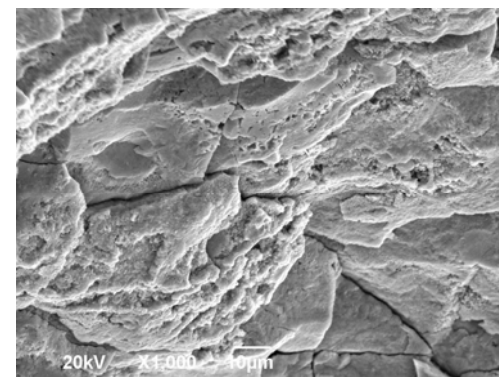
④上-R-2(上)_2

- ・観察位置A・B・Cで粒界割れが認められた。（破面の表面は粗い）
- ・その他の領域では腐食の影響によって、損傷の特徴的な破面は認められなかった。

A部：脆性破壊（粒界割れ）

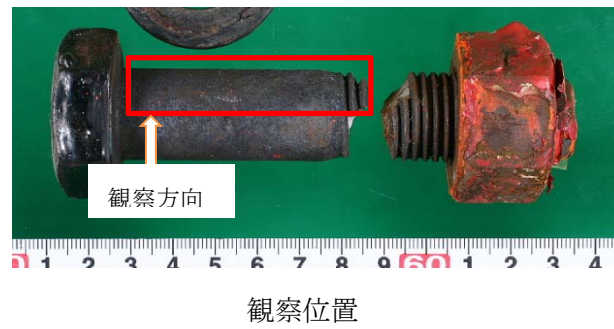
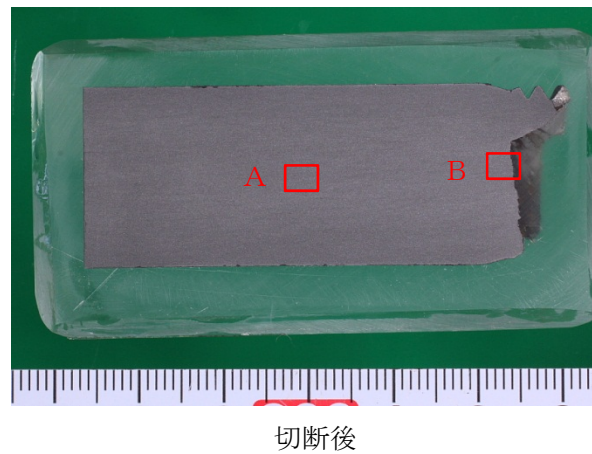
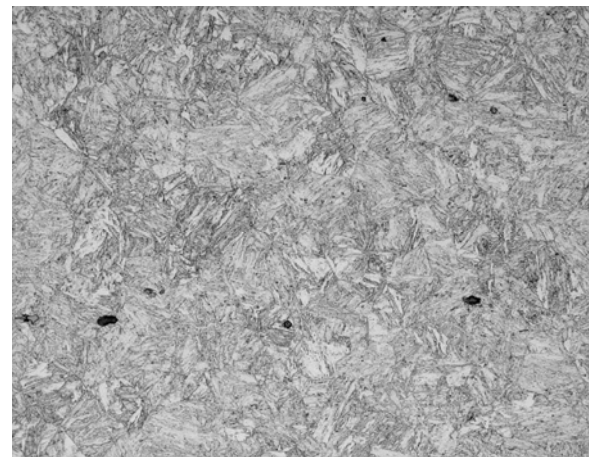
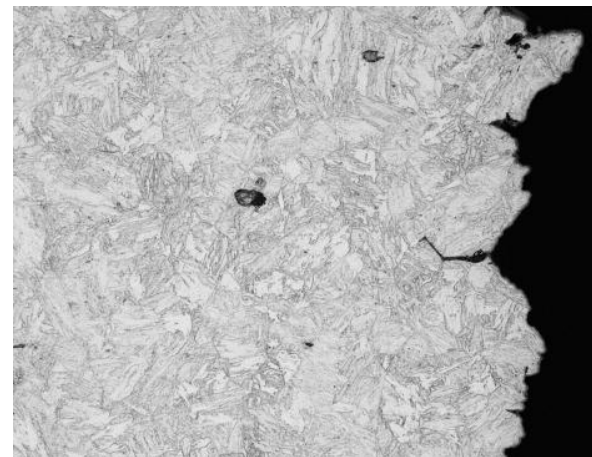
①下-R-1(右)_1

- ・ボルトの組織は表面側、中央部、破断部近傍全ての領域で針状マルテンサイト組織*を示しており、組織異常、組織偏析は認められなかった。
- ・破断部については、結晶粒界に沿って破壊が進展しており、金属組織に変形の痕跡は認められず脆性的な破壊形態であることが分かった。

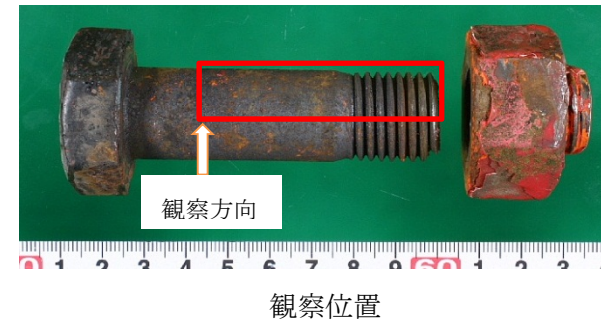
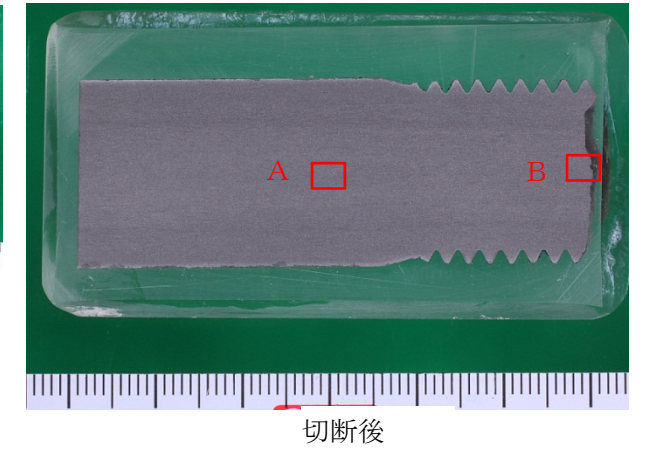
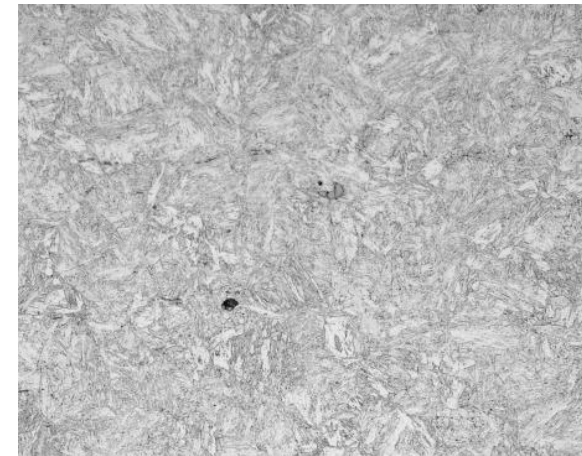
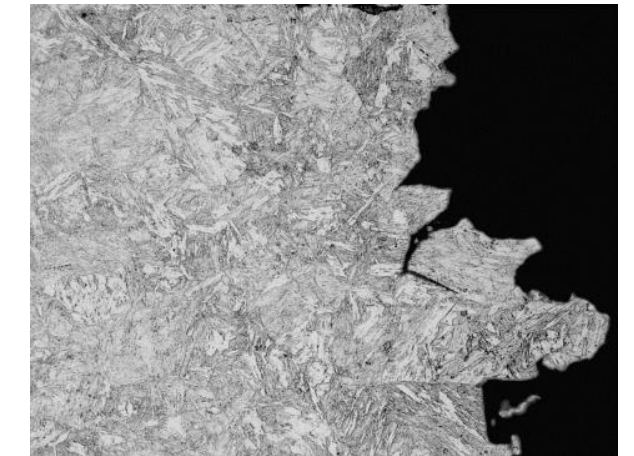
②下-R-1(右)_3

- ・ボルトの組織は表面側、中央部、破断部近傍全ての領域で針状マルテンサイト組織*を示しており、組織異常、組織偏析は認められなかった。
- ・破断部については、結晶粒界に沿って破壊が進展しており、金属組織に変形の痕跡は認められず脆性的な破壊形態であることが分かった。

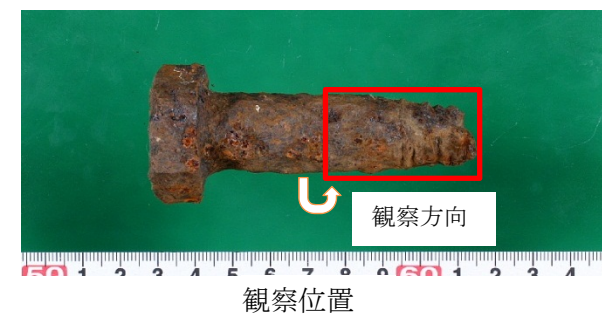
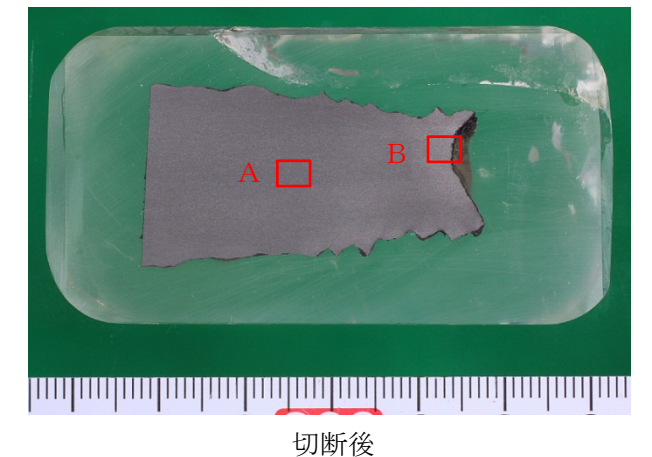
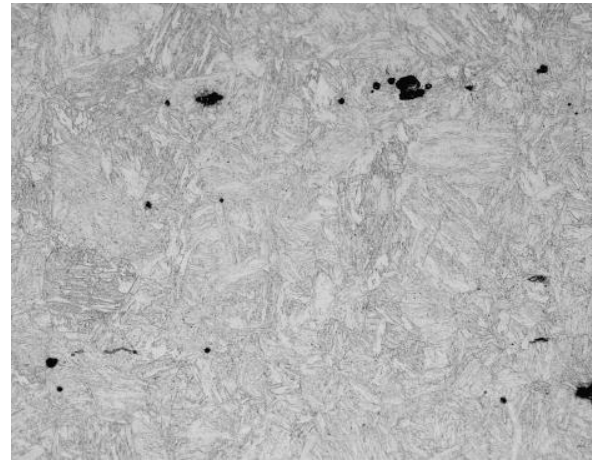
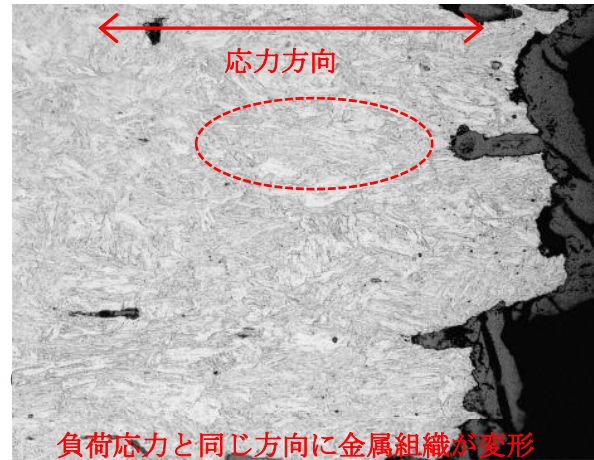
③下-R-4(残)

- ・ボルトの組織は表面側、中央部、破断部近傍全ての領域で針状マルテンサイト組織*を示しており、組織異常、組織偏析は認められなかった。
- ・破断部については、破断部近傍の金属組織において塑性流動が起きており、変形を伴う延性的な破壊であることが分かった。

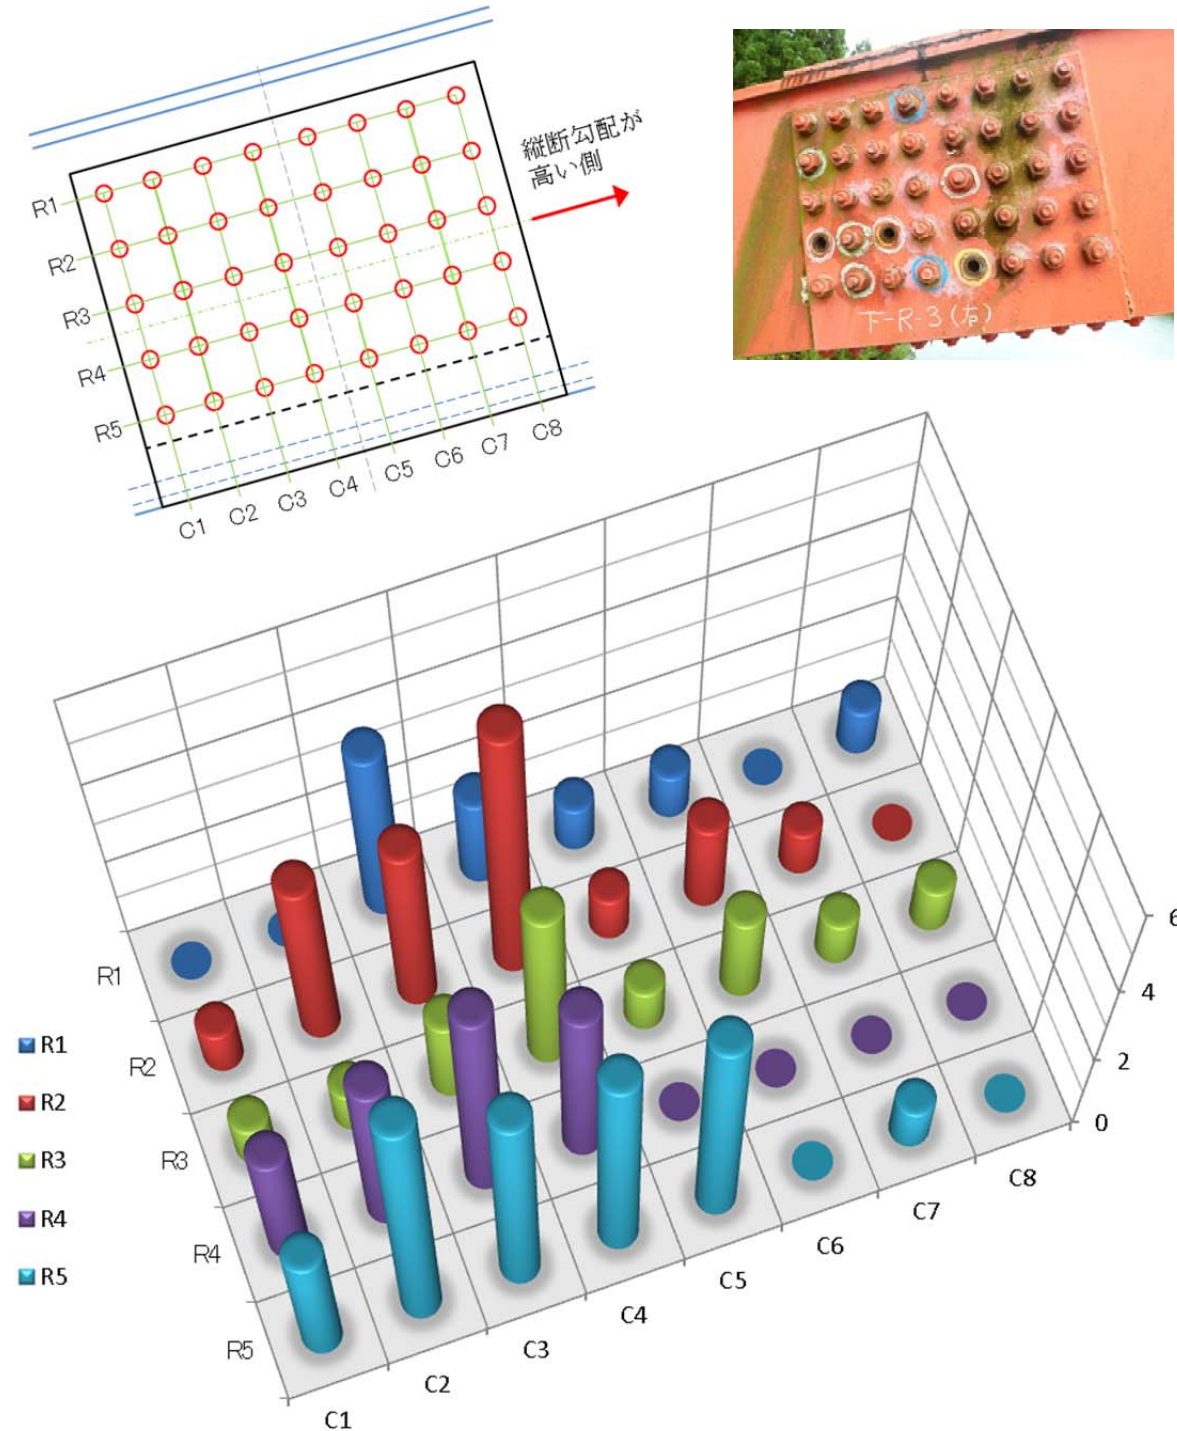
図4-(1)-7 アーチリブの継手損傷度数

縦断勾配の低い側（C1列からC4列の範囲）でより多くボルト脱落が発生している傾向にあり、さらに縦断勾配の低い側のボルト群（C1列からC4列の範囲）の中でも、下段にあるボルトの方（R4行とR5行）が損傷を受けやすい傾向にある。

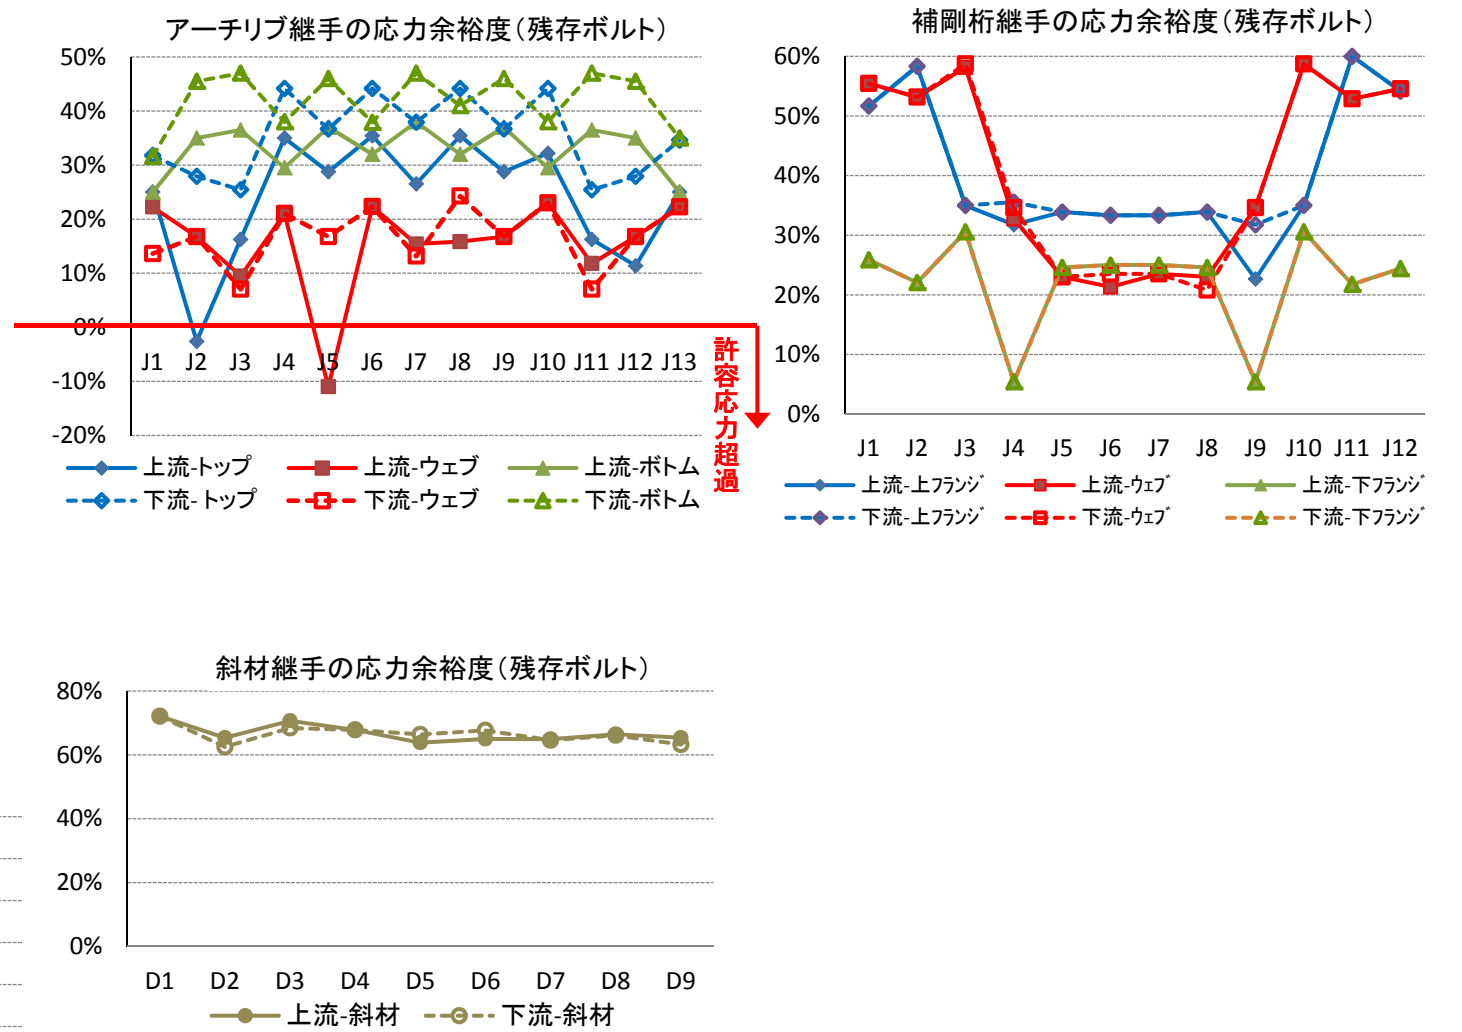
図4-(3)-2 脱落を考慮した継手の応力状態評価

図4-(3)-1で示したとおり、設計時の継手耐力にはある程度の余裕を有しているものの、上流側アーチリブJ2継手のトッププレート、上流側アーチリブJ5継手のウェブプレートの2面においては、脱落本数が多いため計算上は許容値を超過している状況であった。しかし、この上流側アーチリブJ2, J5の2箇所の継手は、箱断面の部材形状であることから、添接板単位ではボルト本数の不足が生じているものの、継手全体としては強度の高い側（ボルト本数として余裕のある側）と一体となって作用力を伝達しているものと推定される。

以上のことから、損傷ボルトが多い添接板はあるものの、橋全体としては直ちに致命的な損傷が生じるような状態ではない。

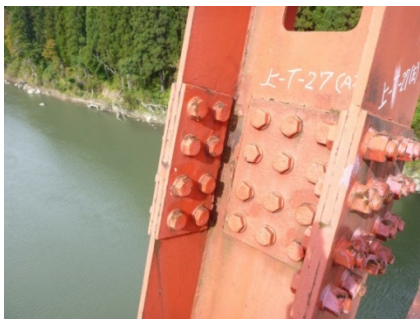
斜材の添接部やエッジ部に腐食が生じている。 防食塗膜の経年劣化とともに、風雨にさらされているため、腐食が進行したものと推定される。	上横構	腐食

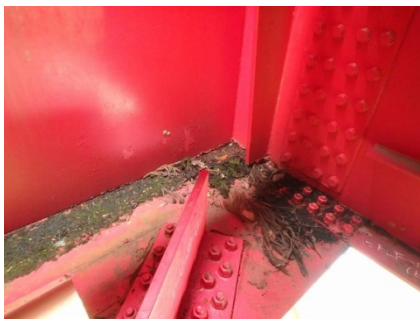
アーチ補剛桁の桁間部の下フランジ上面に腐食が生じている。 添接部やエッジ部の腐食がやや顕著である。 防食塗膜の経年劣化とともに、車両走行時の水跳ねの影響で、腐食が進行したものと推定される。	下横構	防食機能の劣化

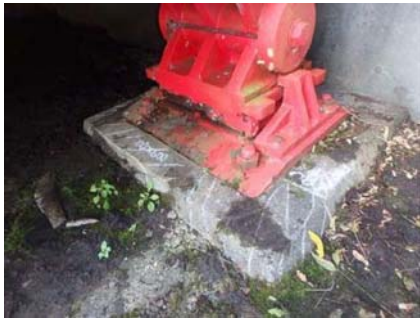
沓座 モルタル	うき

A1橋台側G1沓座モルタルにうき(0.3m×0.3m)、欠損(0.1m×0.6m)が見られる。 A1橋台側G2沓座モルタルにうき(1.0m×1.1m)、欠損(0.4m×0.4m)が見られる。 A2橋台側G1沓座モルタルにうき(0.2m×0.7m)が見られる。 伸縮装置からの漏水による凍結融解やモルタルの経年劣化により、うきが生じたものと推定される。

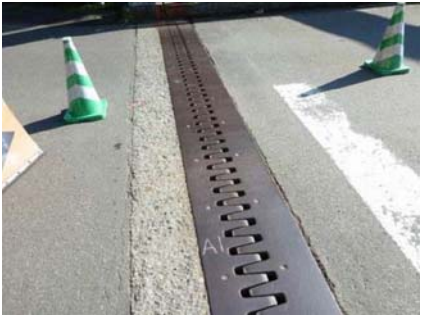
排水型の伸縮装置のため、雨天時には漏水が生じている。 橋台壁面にも漏水が見られ、下部工に滞水が生じている。

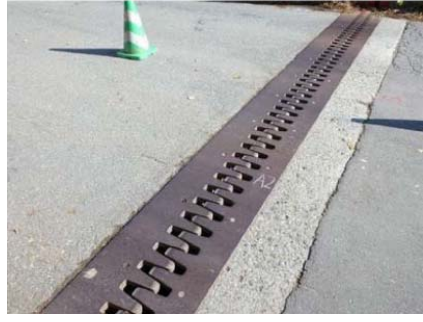
排水型の伸縮装置のため、雨天時には漏水が生じている。 橋台壁面にも漏水が見られ、下部工に滞水が生じている。

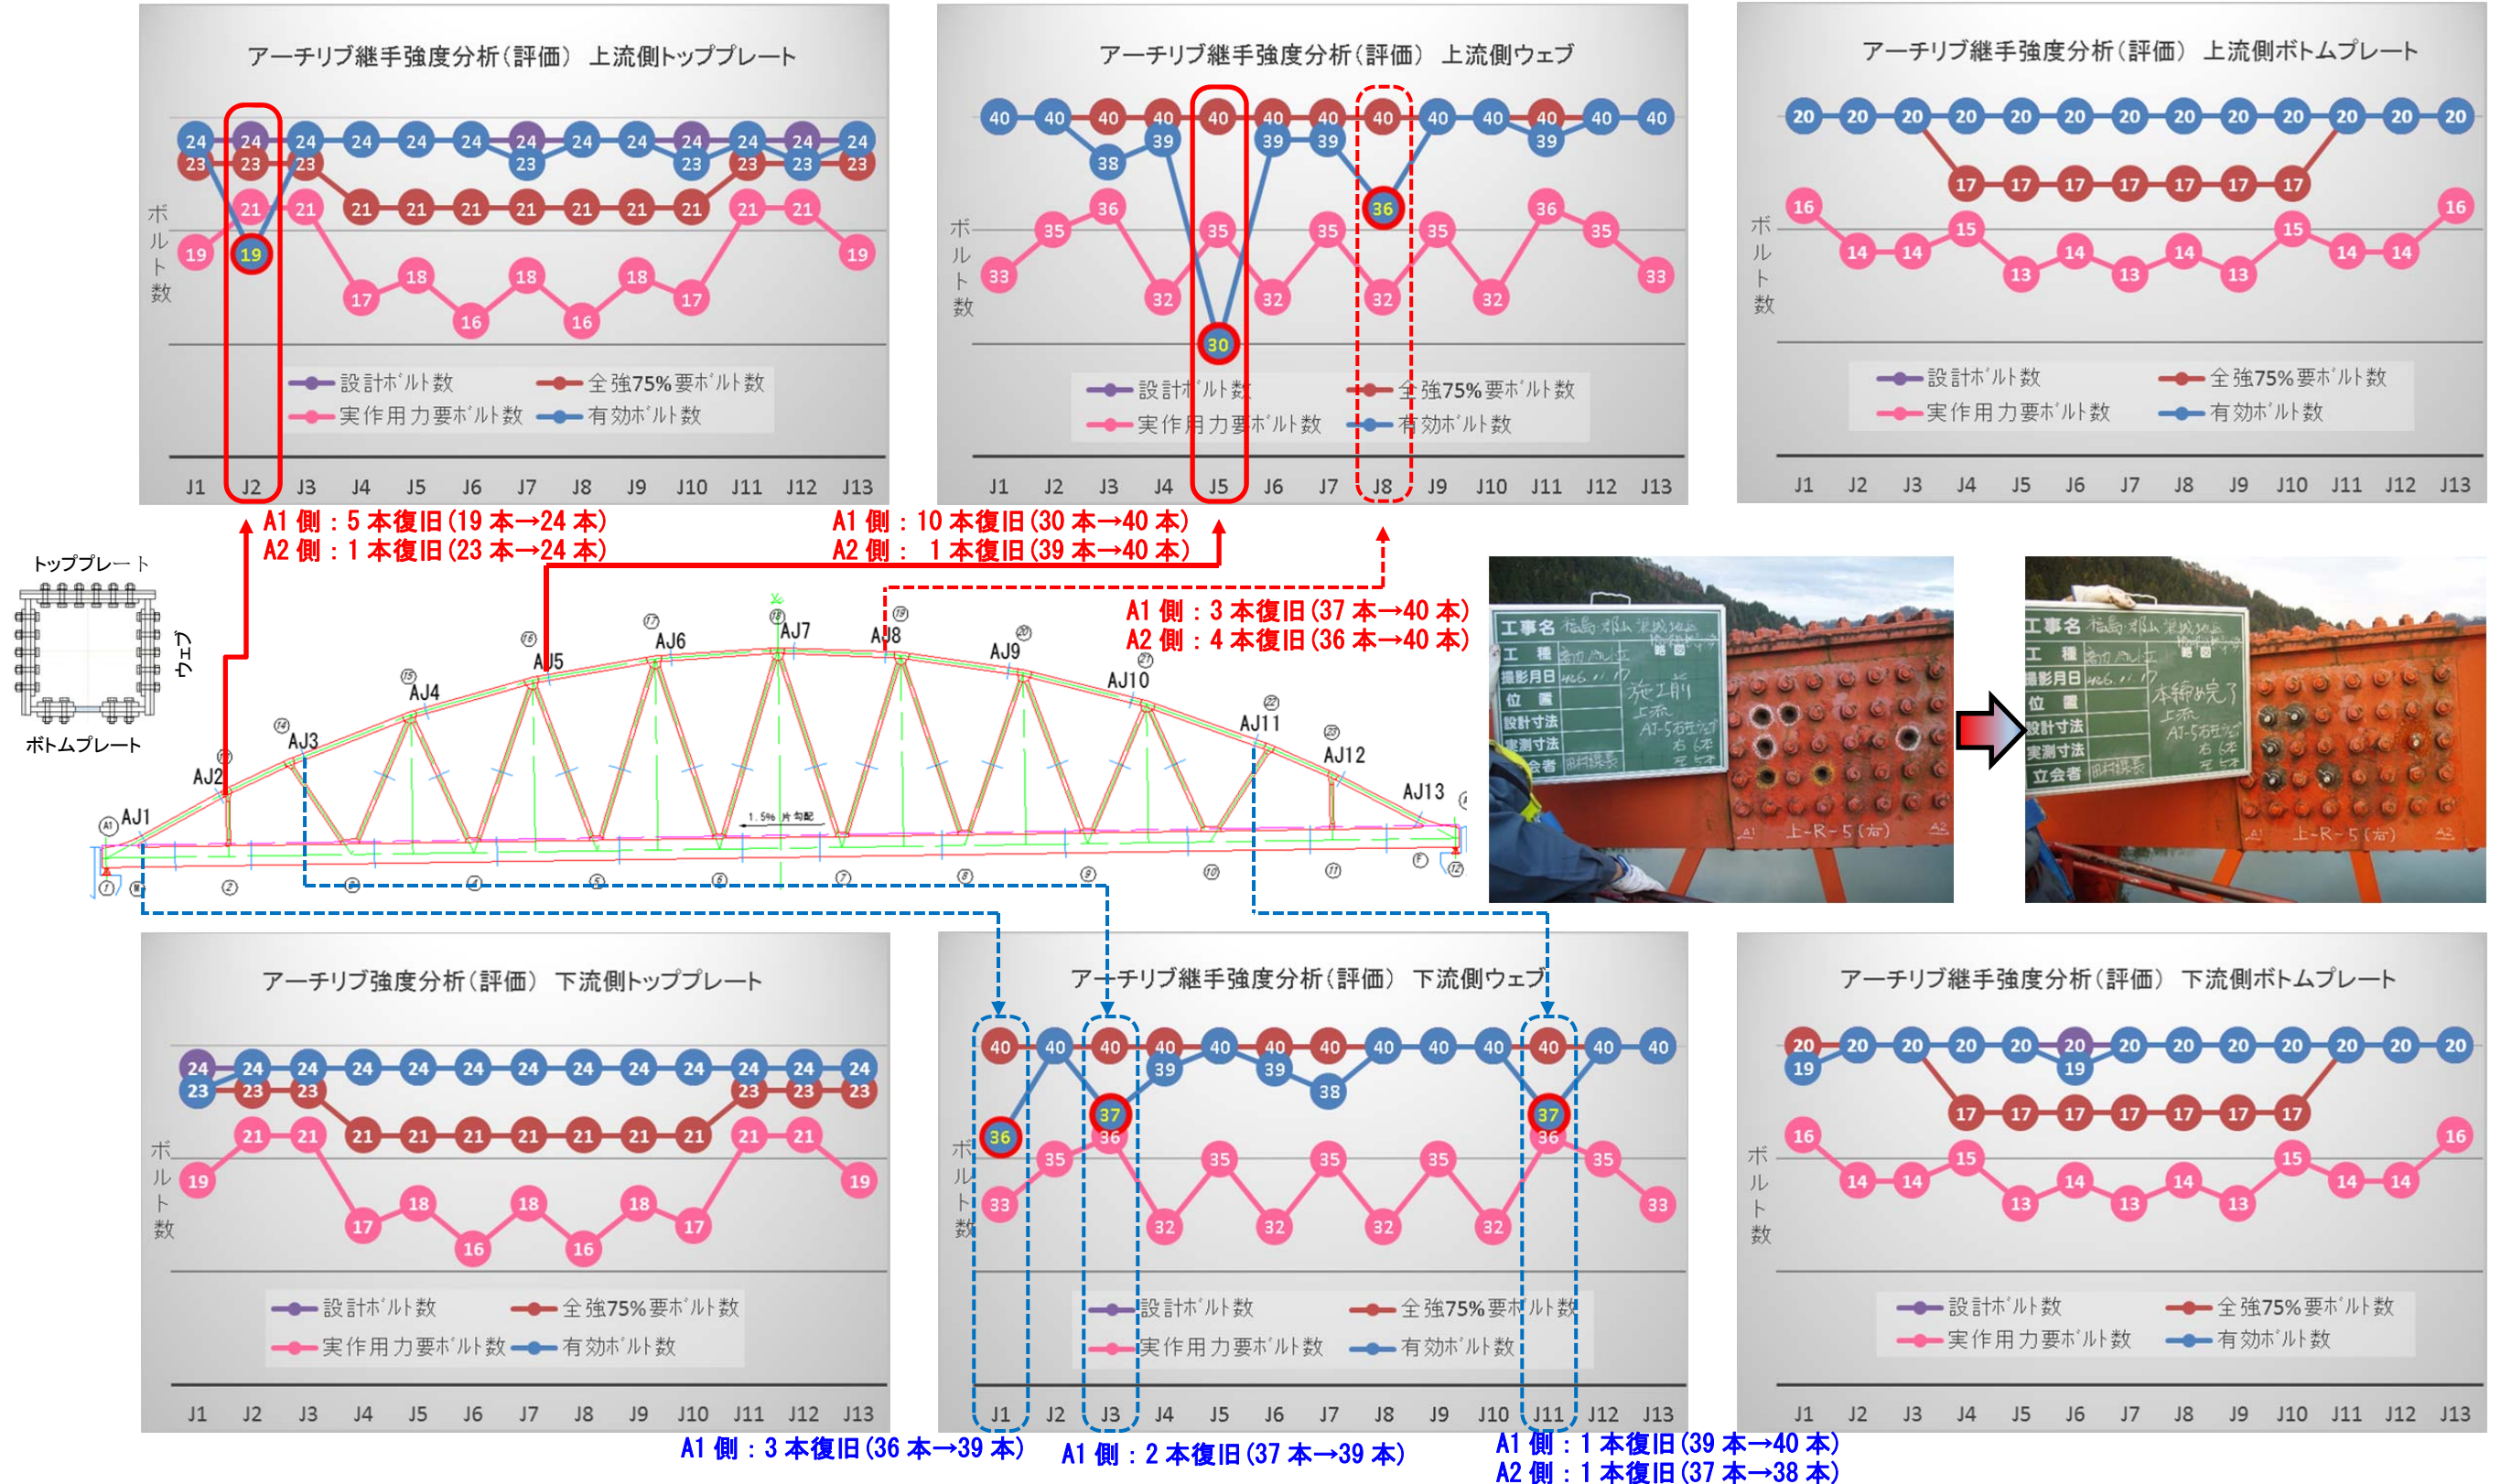
図一（補足）アーチリブの現状耐荷力評価と応急処置

アーチ部材において、特に F11T 遅れ破壊によりボルト損傷・抜け落ちが多いことから継手部の強度・所要本数を照査したところ、実作用力に対して強度不足（ボルト本数不足）が2箇所【上流側 J2-トッププレート、上流側 J5-ウェブ（下図の **部**）】見られ、今後本格的な降積雪期を迎えて現地作業が困難となること予想されたため、応急措置として抜落ち孔に高力ボルト S10T を設置した。さらに他の強度余裕の少ない箇所についても、手持ち予備本数状況、調査作業の中で可能な範囲において高力ボルトを設置することとし、4箇所【上流側 J8-ウェブ（下図の **部**）下流側 J1,J3,J11-ウェブ、下図の **部**】にも同様に高力ボルト S10T の設置を行い、アーチリブ部材の強度回復措置を行った。（合計 31 本設置）（平成 26 年 11 月 17 日実施）
