直轄診断報告書

【 猿 飼 橋 】

平成28年 3月

国土交通省

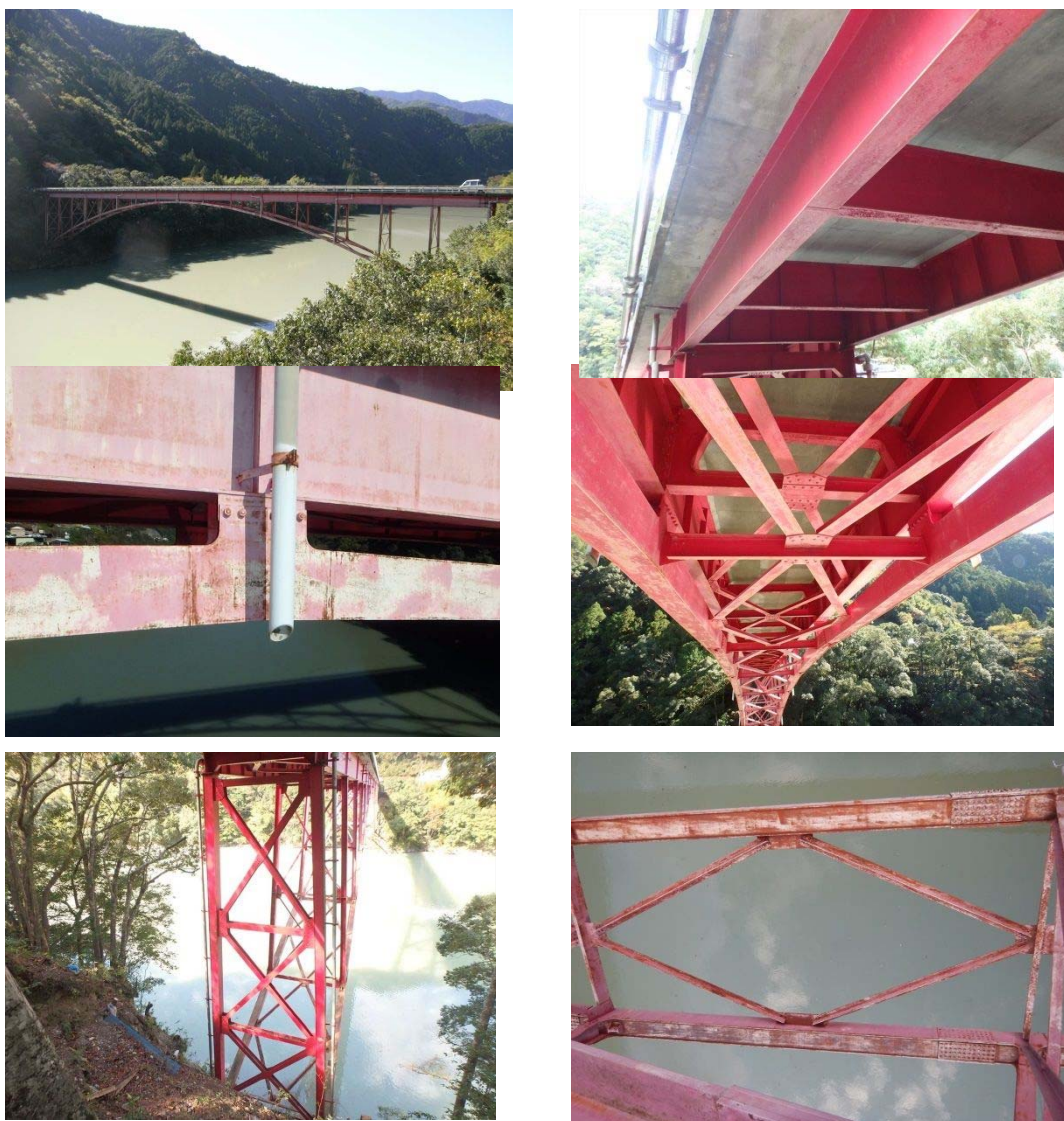
(1) 塗膜の劣化状況

猿飼橋の塗膜は、第1回目の塗替え塗装後約28年経過しており、全体的に防食機能の劣化が進行している状況である。特に左右岸のアーチ端部、端支柱部での腐食は著しい状況である。

詳細に見れば、経年の劣化により、日射部では塗膜が白亜化や塗膜の消耗が進行するなど全橋において防食機能の劣化が進行している。また、ゲルバー部などの桁や部材の端部など水の影響を受けやすい箇所、ボルト継手部や部材のエッジ部など塗装の付着しにくい箇所（膜厚不足）などでは局部的に腐食が発生している。

著しい腐食が見られるアーチ端部では、過去の洪水の影響と考えられる土砂堆積等により常時湿潤環境の影響を受け、一部の補剛材で腐食による断面減少も確認される。

塗替え塗装の着手時期は、塗膜が全体的に劣化し孔食などの著しい損傷に至っていない現時点が適期であり、防食機能の劣化が著しい部材では、このまま放置しておくとも腐食の進行速度は速まる可能性が高い。

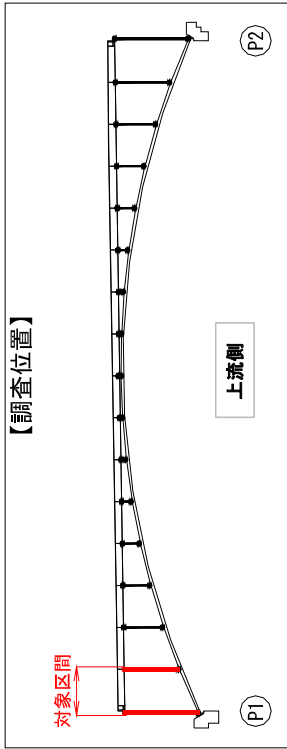
■ 支柱P1-P2

防食劣化度	支柱0101		支柱0102	
劣化状況・劣化原因等	部位	劣化状況および劣化原因・腐食環境など	部位	劣化状況および劣化原因・腐食環境
高	格点0101	<ul style="list-style-type: none"> 格点部に腐食が見られる。 主に伸縮装置からの漏水が原因であり、漏水対策を行わない場合は、今後劣化の進行は一層速まると考えられる。 	格点0102	<ul style="list-style-type: none"> 格点部には腐食が見られる。 主な原因は雨水と紫外線による経年劣化である。 プレートの接合部は湿潤状態になりやすいため、劣化の進展に注意する必要がある。
	支柱0101	<ul style="list-style-type: none"> 全体的に防食機能の劣化が見られる。 主な原因は伸縮装置からの漏水と風雨による影響であり、格点同様に、劣化の進展に注意する必要がある。 	支柱0102	<ul style="list-style-type: none"> 全体的に防食機能の劣化が見られる。 主な原因は雨水と紫外線による経年劣化である。 雨風の影響を直接受けやすいため、劣化の進展に注意する必要がある。
	格点0201	<ul style="list-style-type: none"> 格点部に腐食が見られる。 土砂堆積や植生が見られ、恒常的に湿潤状態となっており、劣化の進行程度は速いと考えられる。 また法面からの土砂を防ぐ措置を講ずる必要がある。 	格点0202	<ul style="list-style-type: none"> 格点部に腐食が見られる。 主な原因は雨水と紫外線による経年劣化である。 雨風の影響を直接受けやすいため、劣化の進展に注意する必要がある。
中				
低				
写真

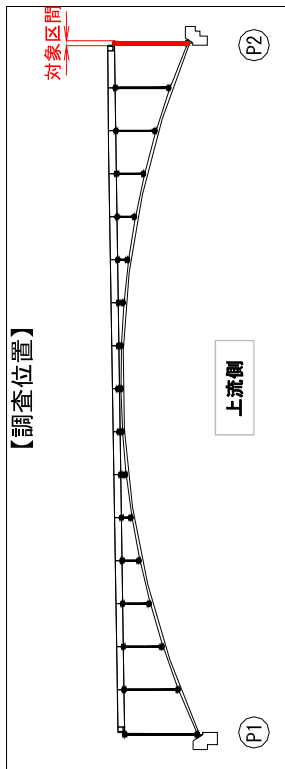
■ 支柱P1-P2

防食劣化度		劣化状況・劣化原因等		写真			
		<p>支柱0117</p> <p>劣化状況および劣化原因・腐食環境など</p> <ul style="list-style-type: none"> 格点部には腐食、支柱には全体的に防食機能の劣化が見られる。 主に伸縮装置からの漏水が原因であり、ブレードの接合部は湿潤状態になりやすいため、劣化の進展に注意する必要がある。漏水対策を行わない場合は、今後劣化の進行は一層速まると考えられる。 全体的に防食機能の劣化が見られる。 伸縮装置からの漏水が支柱に広がっているため、湿潤状態となっており、劣化の進行は、今後劣化の進行は一層速まると考えられる。 格点部に腐食が見られ、リブブレードの一部に減肉が見られる。 土砂堆積や植生が見られることから、湿潤状態となっており、劣化の進行度は速いと考えられる。 また法面からの土砂を防ぐ措置を講ずる必要がある。 		<p>塗装仕様</p> <p>重防食系</p> <p>一般塗装系</p> <p>重防食系</p>			
<p>部位</p> <p>格点0117</p> <p>支柱0117</p> <p>格点0217</p>		<p>塗装時期</p> <ul style="list-style-type: none"> 部分的に腐食が進行しているため、早めの塗替えを行うことが望ましい。 当面経過観察とし、今後点検等で足場を設置する際に効率的に塗替えを行うのがよい。 部分的に腐食が進行しているため、早めの塗替えを行うことが望ましい。

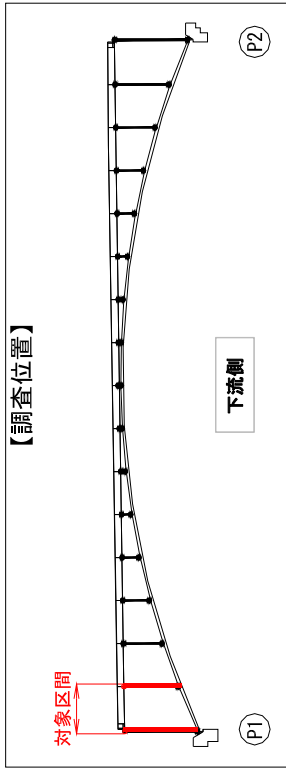
■ 支柱P1-P2

防食劣化度	支柱0201		支柱0202	
劣化状況・劣化原因等	部位	劣化状況および劣化原因・腐食環境など	部位	劣化状況および劣化原因・腐食環境
防食劣化度	格点0301	<ul style="list-style-type: none"> 格点部にはプレレート接合部に著しい腐食が見られる。 主に伸縮装置からの漏水が原因であり、日当たりも悪いことから、漏水対策を行わない場合、劣化の進行は一層速まると考えられる。 	格点0302	<ul style="list-style-type: none"> 格点部には腐食が見られる。 主な原因は雨水と紫外線による経年劣化である。 支柱は雨風の影響を直接受けやすく、格点部については、プレートの接合部は湿潤状態になりやすいため、劣化の進展に注意する必要がある。
	支柱0201	<ul style="list-style-type: none"> 全体的に防食機能の劣化が見られる。 主な原因は雨水と紫外線による経年劣化である。 直射日光と雨風の影響を直接受けやすいため、劣化の進展に注意する必要がある。 格点部に腐食が見られる。 土砂堆積や植生が生え、劣化の進行程度は速いと考えられる。 また法面からの土砂を防ぐ措置を講ずる必要がある。 	支柱0202	<ul style="list-style-type: none"> 全体的に防食機能の劣化が見られる。 主な原因は雨水と紫外線による経年劣化である。 直射日光と雨風の影響を直接受けやすいため、劣化の進展に注意する必要がある。 格点部に腐食が見られる。 主な原因は雨水と紫外線による経年劣化である。 雨風の影響を直接受けやすいため、劣化の進展に注意する必要がある。 格点部の内側のボルトが脱落しているため、早急に補修を行うことが望ましい。
	格点0401	<ul style="list-style-type: none"> 格点部に腐食が見られる。 土砂堆積や植生が生え、劣化の進行程度は速いと考えられる。 また法面からの土砂を防ぐ措置を講ずる必要がある。 	格点0402	<ul style="list-style-type: none"> 格点部に腐食が見られる。 主な原因は雨水と紫外線による経年劣化である。 雨風の影響を直接受けやすいため、劣化の進展に注意する必要がある。 格点部の内側のボルトが脱落しているため、早急に補修を行うことが望ましい。

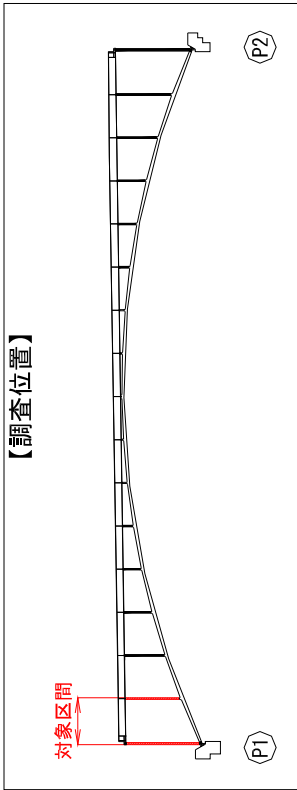
防食劣化度	対傾構P1	対傾構P2
劣化状況・劣化原因等	<p>対傾構P1</p> <p>劣化状況および劣化原因・腐食環境など</p> <ul style="list-style-type: none"> ・ 全体的な防食機能の劣化と一部に腐食が見られる。 ・ 伸縮装置からの漏水、法面からの土砂が堆積が主な原因であり、湿潤環境にあるため劣化の進展は速まると考えられる。 ・ 伸縮装置の止水と土砂堆積の防止措置を合わせて講ずることが望ましい。 	<p>対傾構P2</p> <p>劣化状況および劣化原因・腐食環境</p> <ul style="list-style-type: none"> ・ 全体的な防食機能の劣化が見られる。 ・ 主な原因は雨水と紫外線による経年劣化である。 ・ 下部については、雨風や直射日光の影響を直接受けやすいため、劣化の進展程度に注意する必要があるが、上部については下部に比べて、経年劣化進行は鈍いと考えられる。
写真		
	<p>部位</p> <p>-</p>	<p>部位</p> <p>-</p>
	<p>塗替え時期</p> <p>早めの塗替えを行うことが望ましい。 (部分塗替え)</p>	<p>塗替え時期</p> <p>・ 当面経過観察とし、今後定期点検時や亀裂調査時などで足場を設置するときに効率的に塗替えを行うのがよい。</p>
	<p>塗装仕様</p> <p>重防食系</p>	<p>塗装仕様</p> <p>一般塗装系</p>

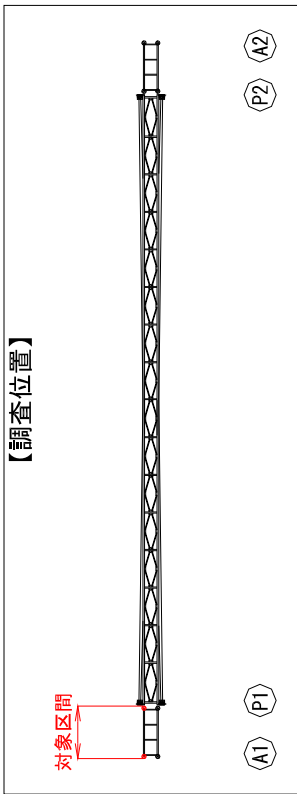
防食劣化度	支承O101		支承O102		塗装仕様
劣化状況・劣化原因等	部位	劣化状況および劣化原因・腐食環境	部位	劣化状況および劣化原因・腐食環境	塗装仕様
		<ul style="list-style-type: none"> 全体的な防食機能の劣化が支承本体及びアンカーボルトに見られる。 主に伸縮装置からの漏水が原因で、その他、法面に繁茂する樹木の影響による風通し・日当たりの悪さが考えられる。 漏水対策を行わない場合は、今後劣化の進行は一層速まると考えられる。 		<ul style="list-style-type: none"> 全体的な防食機能の劣化が支承本体及びアンカーボルトに見られる。今後は伸縮装置からの漏水が原因であり、漏水対策を行わない場合は、今後劣化の進行は一層速まると考えられる。 	重防食系
写真

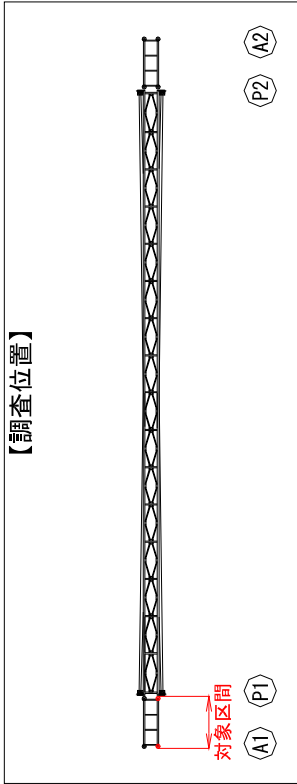
防食劣化度	支承0201		支承0202	
劣化状況・劣化原因等	部位	劣化状況および劣化原因・腐食環境	部位	劣化状況および劣化原因・腐食環境
		<ul style="list-style-type: none"> 全体的な防食機能の劣化が支承本体及びアングルボルトに見られる。 主に伸縮装置からの漏水が原因で、その他、法面に繁茂する樹木の影響による風通し・日当たりの悪さが考えられる。 漏水対策を行わない場合は、今後劣化の進行は一層速まると考えられる。 		<ul style="list-style-type: none"> 全体的な防食機能の劣化が支承本体及びアングルボルトに見られる。今 主に伸縮装置からの漏水が原因であり、漏水対策を行わない場合は、今後劣化の進行は一層速まると考えられる。
		<ul style="list-style-type: none"> 風通し・日当たりの悪さは改善されたいため、早めの塗替えを行うことが望ましい。 		<ul style="list-style-type: none"> 風通し・日当たりの悪さは改善されたいため、早めの塗替えを行うことが望ましい。
写真

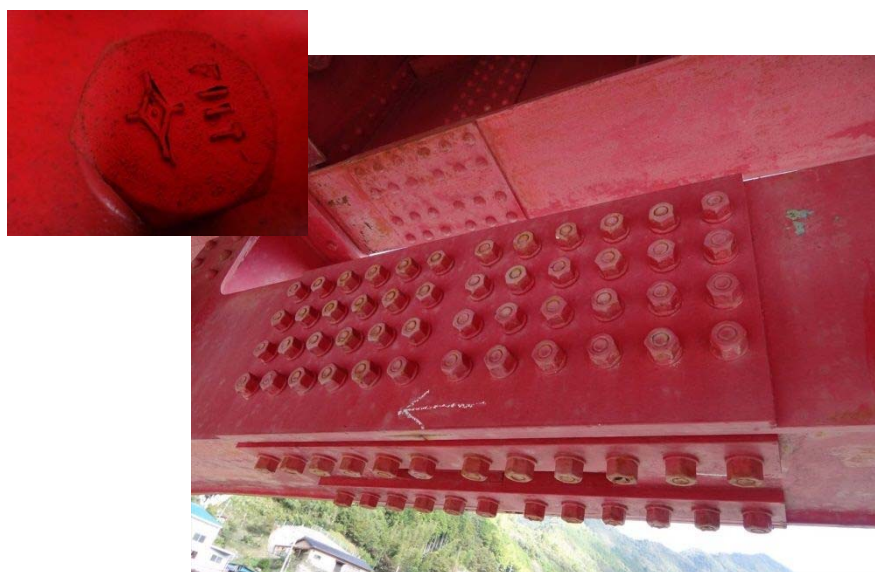
アーチ中央部では遅れ破壊が懸念され、現在は使用されていない高力ボルト（F 1 1 T）を用いた摩擦接合が採用されているものの、現状ではボルトの抜け落ちは確認されず、遅れ破壊の要因につながる可能性が高い腐食も限定的であり、一部打音検査を行ったものの、異常は確認されなかった。

写真 F11Tボルト軸突出状況

よって、遅れ破壊の可能性のある高力ボルト（F 1 1 T）の接合位置を特定し、定期点検時は特に慎重に調査するとともに、塗装の塗替え時には特に万全を期した調査を行うことで遅れ破壊の発生を防止すべきである。

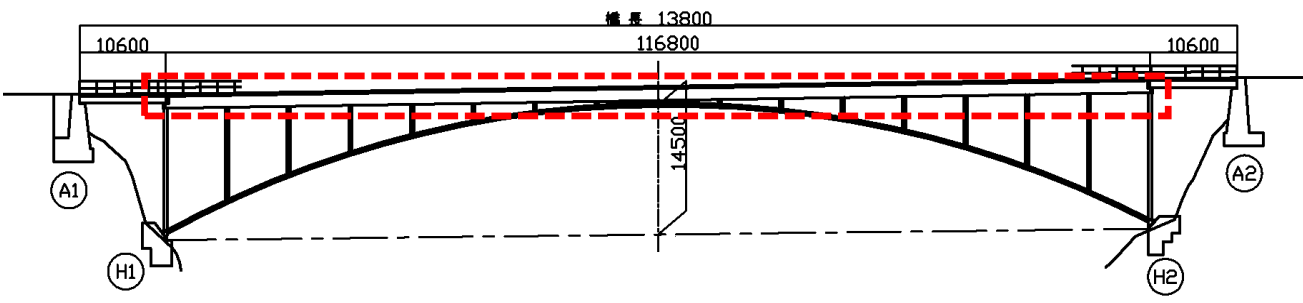
損傷状況	構造概要	
<ul style="list-style-type: none"> ・防食機能の劣化が全般的に進行し、ゲルバー部においては母材に顕著な腐食が認められる。 ・補剛桁下フランジ上面においては局所的な腐食が発生している。 	 	
補剛桁 起点側端部(ゲルバー部)	補剛桁 終点側端部(ゲルバー部)	補剛桁 下フランジ上面

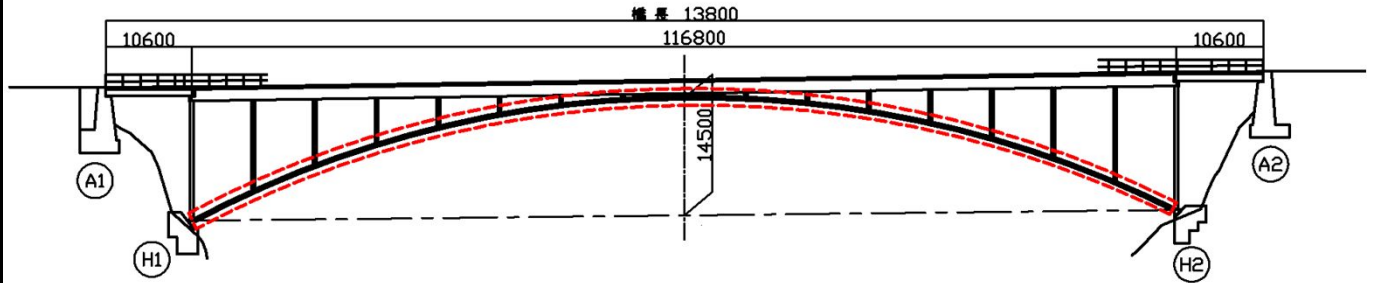
<p>損傷状況</p> <ul style="list-style-type: none"> ・全体的に鋼材の腐食は軽微である。 ・接合部にボルトの脱落が1本認められる。 	<p>構造概要</p>
---	-------------

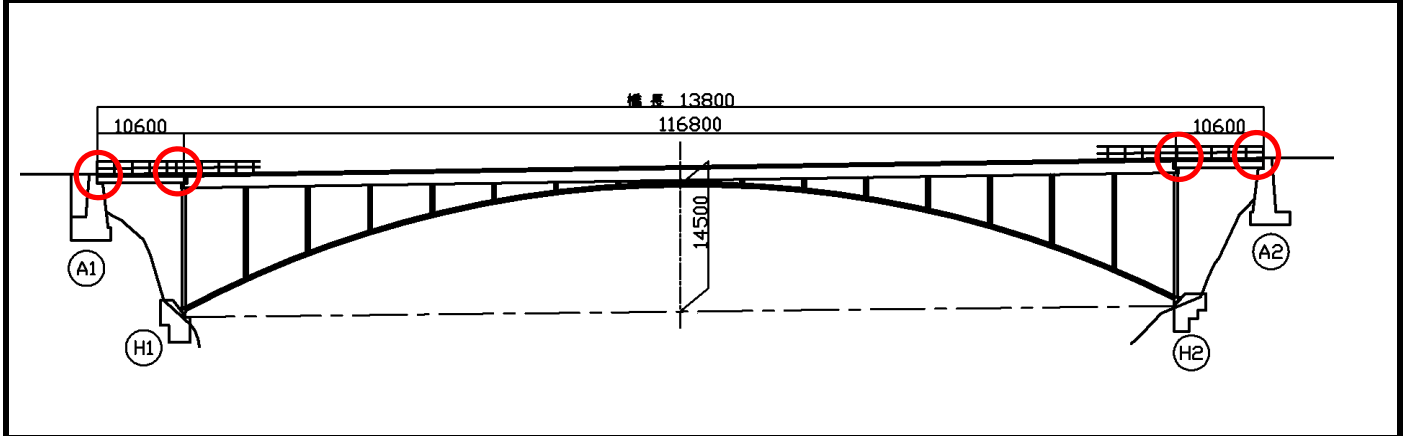
損傷状況	構造概要
<ul style="list-style-type: none"> ・防食機能の劣化と軽微な腐食が見られる。 ・沓座モルタルの欠損が見られる。

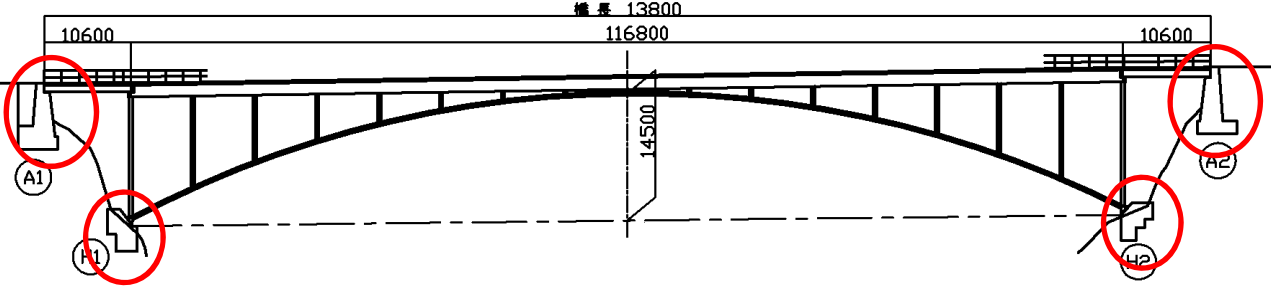
損傷状況	構造概要	
<ul style="list-style-type: none"> 橋台に軽微なひびわれや漏水・遊離石灰が見られる。 アーチアバットには目立った損傷は見られない。 	 	
起点側A1橋台	終点側A2橋台	起点側アーチアバット
  <ul style="list-style-type: none"> ・ 堅壁にひびわれ、遊離石灰が見られる。
