御鉾橋 直轄診断

報告書 (参考資料)

橋梁名：御銚橋

橋梁形式：5 径間単純 I 桁橋

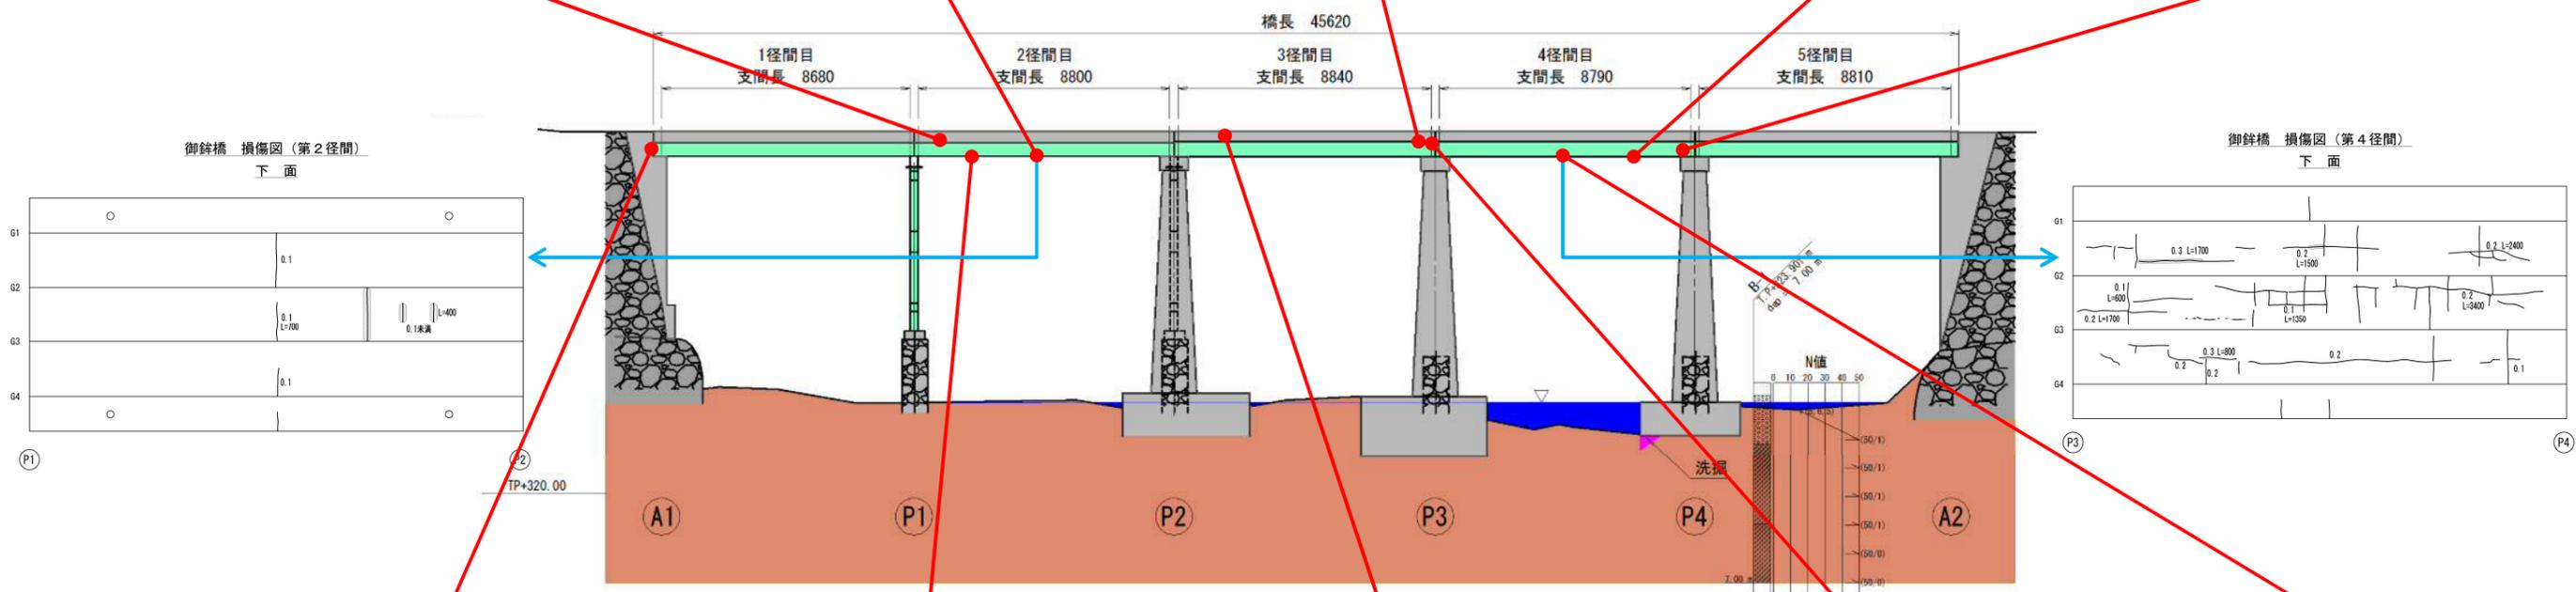
全ての径間において、桁端部では伸縮装置からの漏水、外桁への雨がかりが原因と考えられる腐食が板厚減少を伴って顕著に進行しており、放置すると急速に耐荷力低下を生じる可能性がある。現状を維持するためだけでも、少なくとも再劣化がみられる桁端部については、再塗装を行うのが良い。

また、特に桁の各所で顕著な変形や歪みがみられることに加えて、接合ボルトのゆるみや脱落が生じるなど床版と桁の一体性、支承部での下部工との一体性に不安のある状態であることから、現状の主桁の耐荷力、地震時の挙動には不安材料が多くある状態である。これらの不確定要因を除去し、供用条件に応じた性能を一定の信頼性で保証するためには、上部構造については縦桁増設や、横桁等の床組みの追加等の措置を行うか、もしくは上部構造の架替を行う、また、支承部については支持機能を回復させるための措置を行うなど構造的な対策の実施が必要な状況である。

なお、床版のみに着目した場合、「第 1～2 径間」の床版では下面に床版支間方向に 1 方向の明確なひびわれが確認されるが、その数は多くなく明確な規則性もみられない、また「第 3～5 径間」床版では下面に 2 方向のひびわれが発達している箇所もあるが、いずれも現況の交通条件からは疲労によるものである可能性が低い。一方で、主桁の変形や過去の再建経緯を考慮すると床版の支持条件が均等になっておらず付加的な応力が作用している可能性が考えられ、進展防止には、主桁との一体性の回復、支持条件の適正化、支承部における支持状態の適正化が必要と考えられる。なお、各所にみられる鉄筋露出やうきは、コンクリートの施工品質やかぶり不足の影響による中性化の進行が支配的な要因と考えられ、現時点で耐荷力に及ぼす影響は限定的であるが、今後も着実に状態の悪化が生じると考えられ、劣化進展防止のためには、早期に上面からの雨水の浸透防止ののち劣化コンクリートの補修や表面保護などの措置を行うのが望ましいといえる。

損傷状況	剥離・鉄筋露出, うき	床版ひびわれ, 遊離石灰	変形	変形	ゆるみ・脱落
状況

損傷状況	腐食, 断面減少	--	ゆるみ	腐食, 断面減少	床版ひびわれ
状況

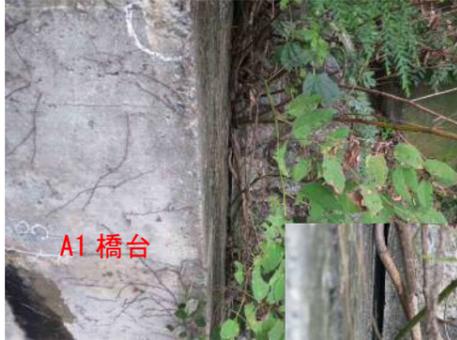
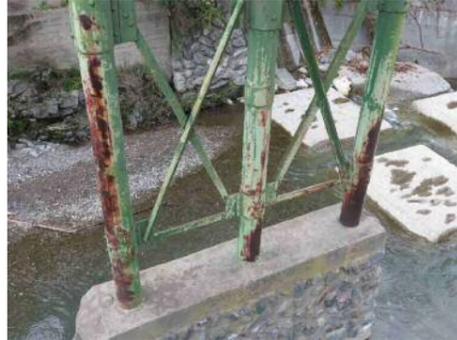
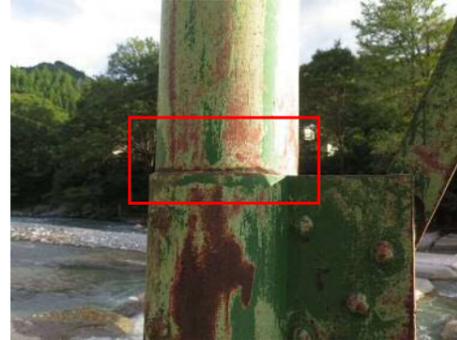
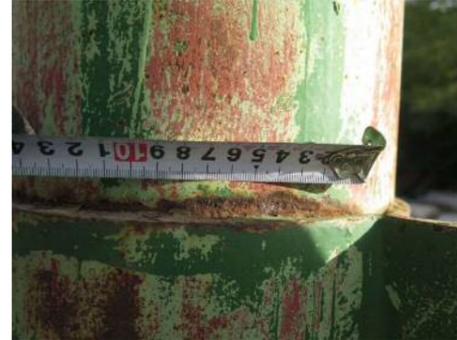
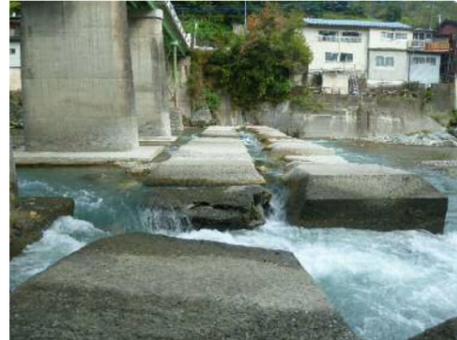
P1 橋脚は、昭和 4 年当時の形状を残しており、一部が再建された昭和 31 年当時の基準に求められる耐震性能を満足しないと推察されるが、亀裂などの異常は生じておらず、防食機能の回復によって現況の性能は維持されると考えられる。

損傷状況	護岸との隙間	腐食, 防食機能の劣化	腐食, 防食機能の劣化	腐食, 防食機能の劣化(拡大)	洗掘
状況
