御銚橋 直轄診断 調査結果報告

平成 29 年 2 月

1-2 御鉾橋の概要

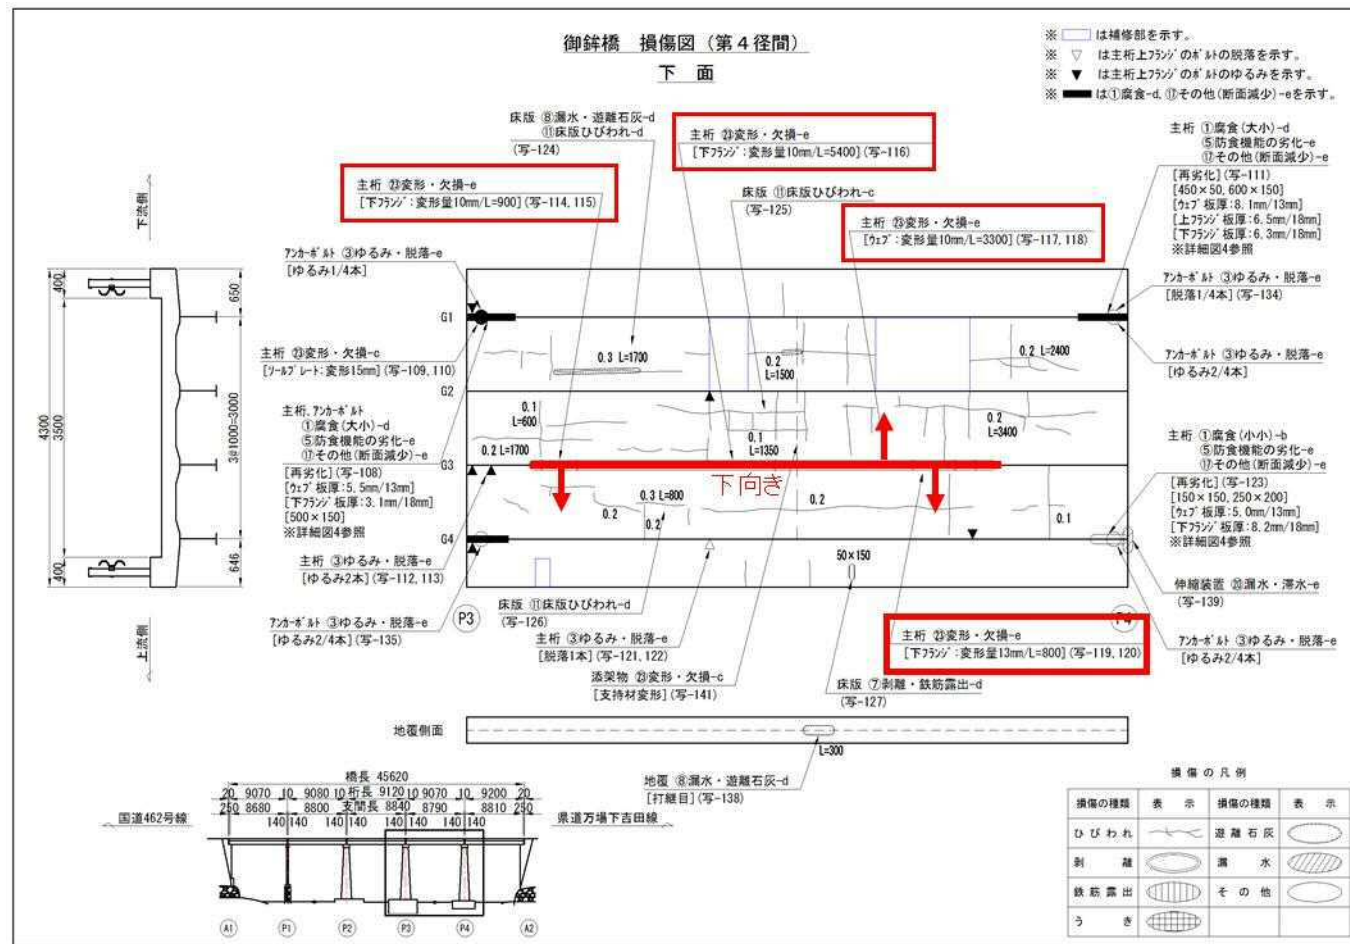
(2) ボルトゆるみ (上フランジ)

上フランジのボルトのゆるみ脱落が「第3、4、5径間」に多く発生している。なお、「第1、2径間」は上フランジのボルト同損傷は生じていない。

竣工年代より、御鉢橋は非合成桁と考えられる。1径間1主桁あたり1~2本程度の抜けのため、定着が不足していたとしても、非合成桁の機能としては問題ないと思われる。(1主桁片側ボルト本数:15箇所程度 (@600mm))

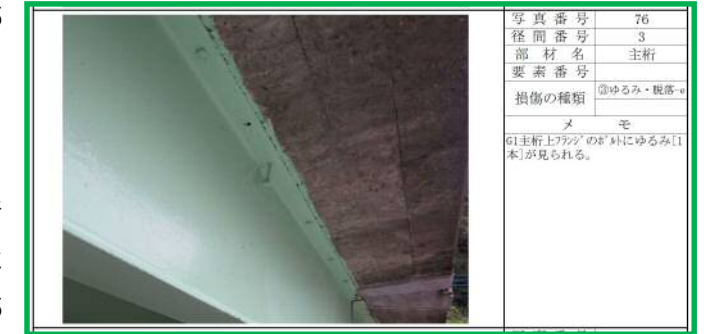
(3) ボルトゆるみ、脱落 (支承)

支承アンカーボルトのボルトゆるみや脱落(ナットがない)状況を確認した。上フランジ同様に「第3、4、5径間」が多い結果である。

下部へのアンカー定着はされていると考えられるが、ナットが欠損しているため、上部構造からの力を下部構造へ伝える機能が不足すると判断できる。ナットの設置、締め込みが必要である。施工時にナット設置をしない状況は考えにくいこと、振動などによる影響と施工品質が悪いことの2つが考えられる。

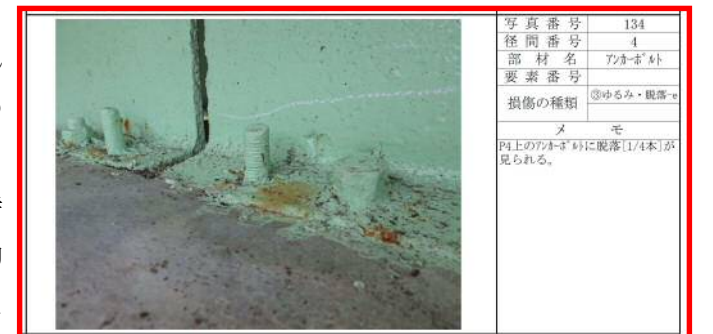
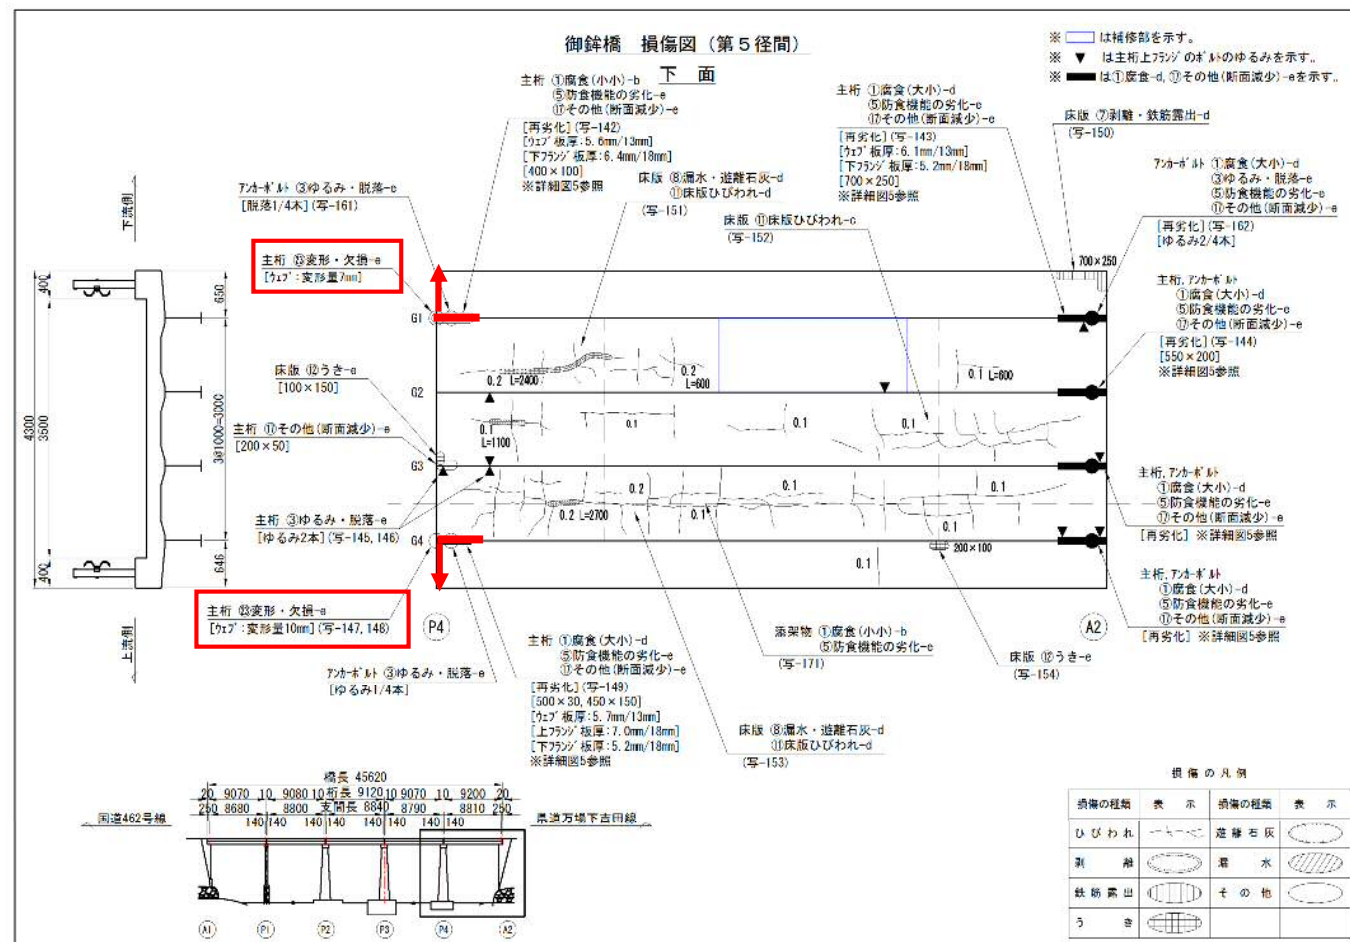
(4) 床版ひびわれ、うき、剥離・鉄筋露出 (床版)

「第1、2径間」は、鉄筋露出やうきが所々見られ、また1方向の床版ひびわれが見られる。「第2径間」には、過年度の補修跡の再劣化と補修跡周辺のうきが確認された。床版コンクリートの品質劣化が原因である可能性が高い。床版ひびわれには、遊離石灰が伴っている箇所もあるため、防水層が設置されていないと考えられる。

「3、4、5径間」は、2方向ひびわれが床版全体に発生している。大型車交通量が殆どないことから、疲労とは考えにくい。「第1、2径間」と比べて床版厚が薄いこと、また主桁の変形が生じていて、横桁がない構造であるため、床版の挙動が複雑となり、床版ひびわれが進行していると考えられる。

中性化試験では、2径間目で16.6mm、4径間目で3.7mmである。鉄筋のかぶり厚は30mm程度のため、中性化残りは十分であるが、施工誤差でかぶり厚が薄い箇所で、鉄筋腐食による、うき・剥離鉄筋露出が進行していると考えられる。

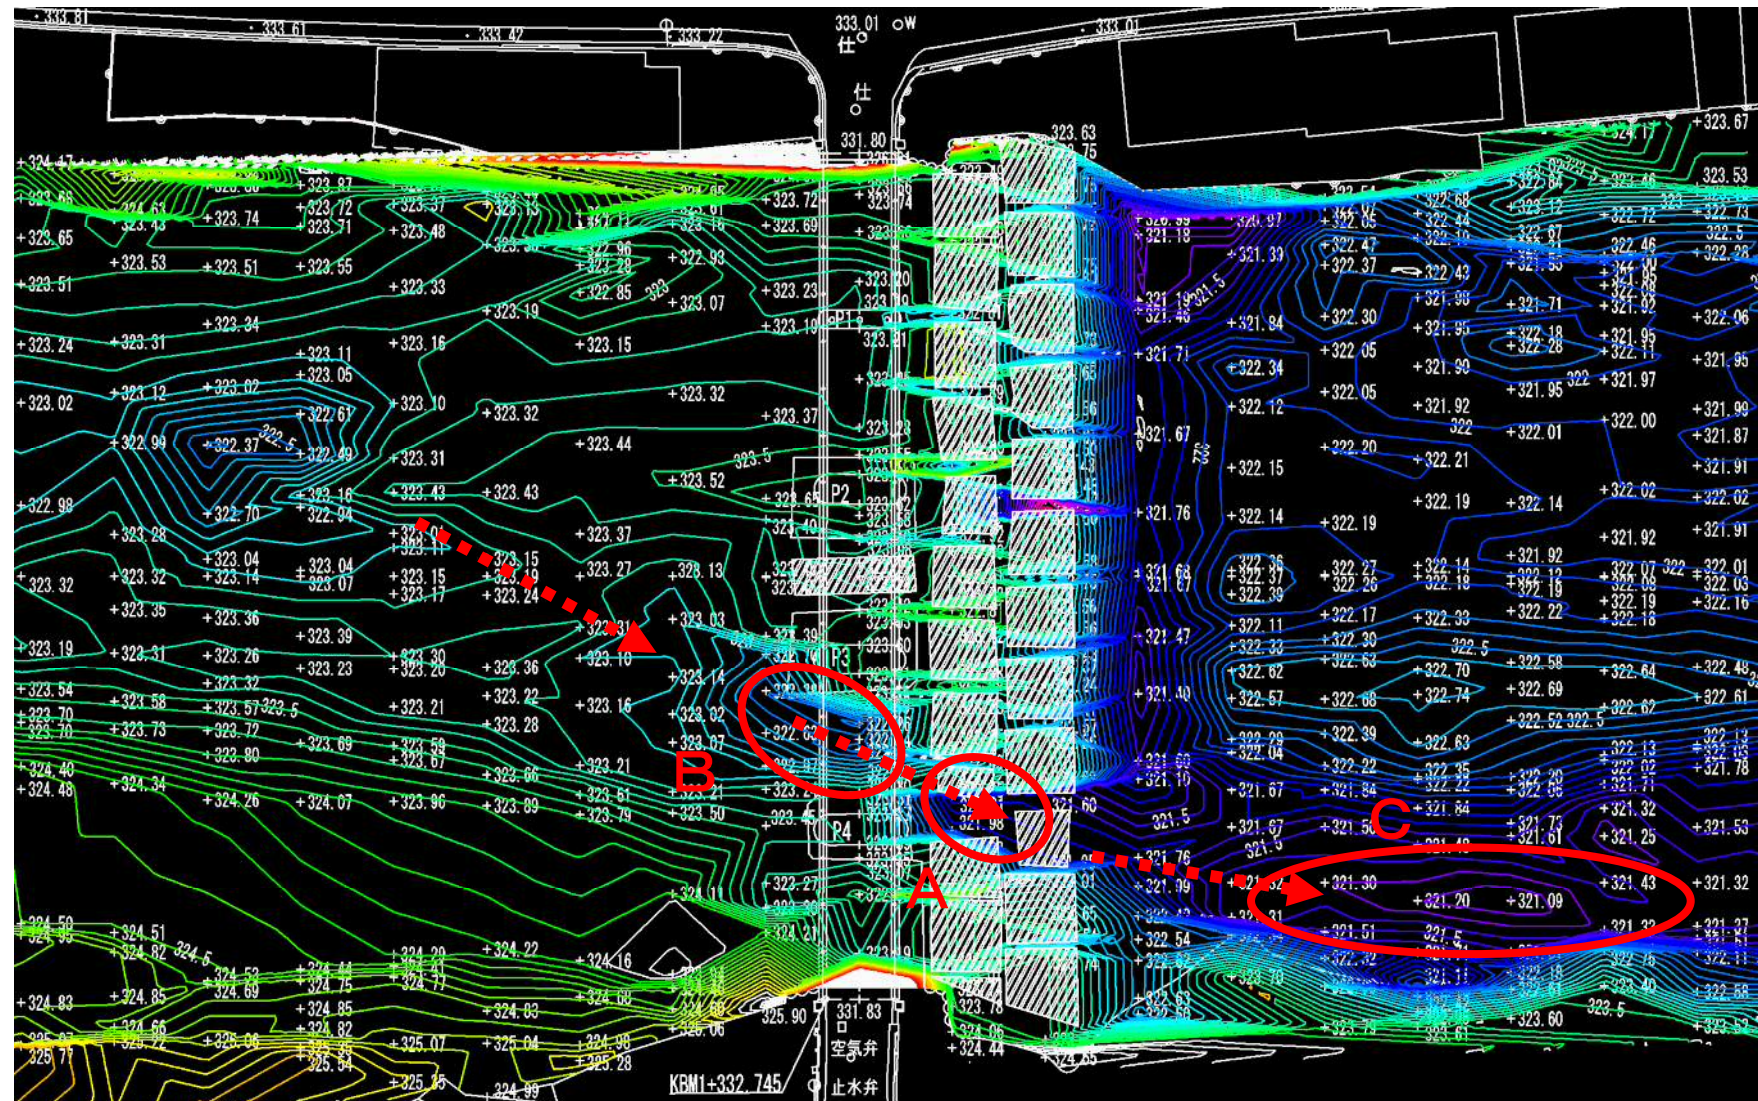
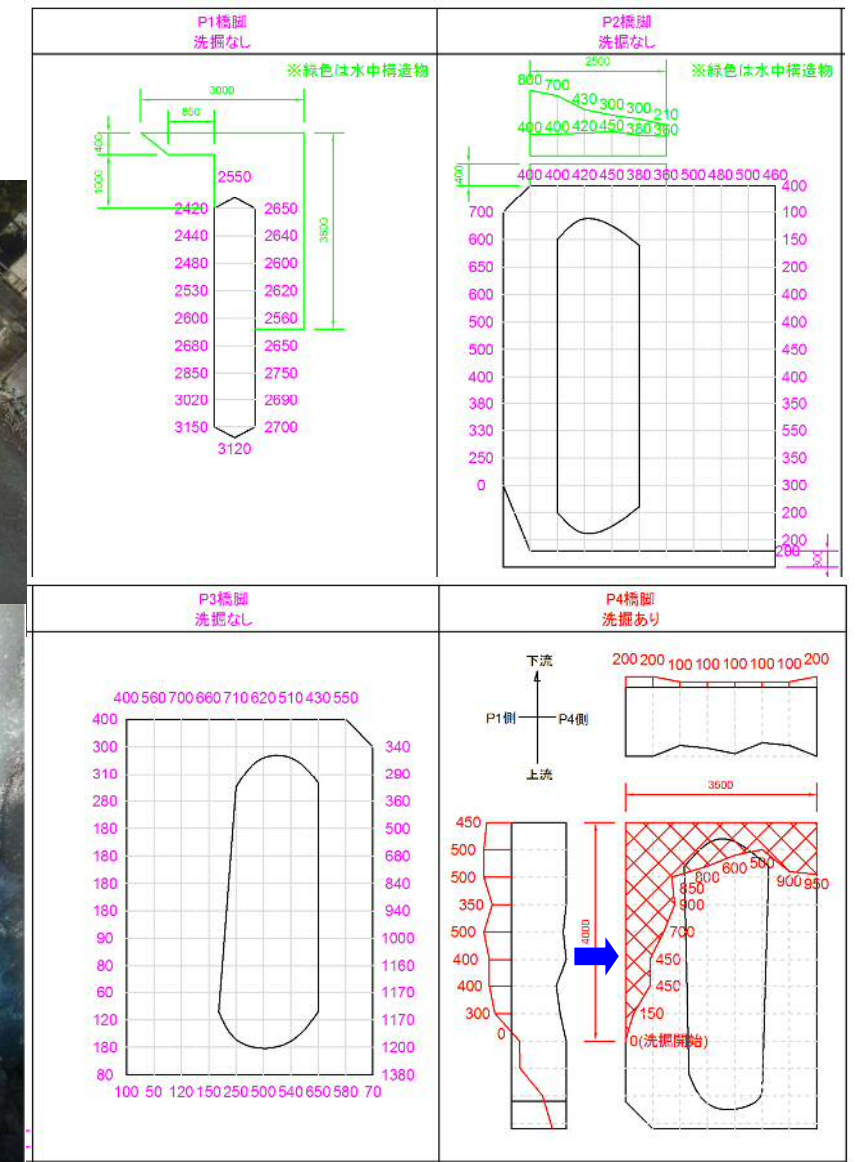
橋脚洗掘調査結果より、P4 橋脚基部下面への洗掘を確認した（写真4）。また、深淺測量から橋梁周辺の水深を広範囲で把握した。

- ・P4 橋脚下流側の根固めブロックが洗掘による沈下している箇所付近で、周辺に比較して流速が速い。（図中のA地点 写真3）
- ・P3 橋脚とP4 橋脚の間に水深の深い箇所がある。（図中のB地点 写真1）
- ・ブロックが損傷している下流で洗掘を受けている箇所がある（図中のC地点）ことからB→A→Cのラインで常時の主流路が形成されていることが分かる。

- ①粗度係数が急変するため、根固め下流側で全幅にわたり河床洗掘が進行する。
- ②洗掘は下流から上流に向かって進行するため、洗掘はやがて根固めブロックの下部にも及び、ブロックの自重に耐え切れなくなったA地点のブロックが沈下・損傷した。
- ③ブロックが沈下したことでその部分の河床が下がり、そこへ流水が集中することで流速が上がり、更に局所的な洗掘を助長することになった。

→P4 橋脚基部下面が洗掘されていることから、状況が変わらない限り、洗掘が進行すると考えられるため、早期の対策が必要である。

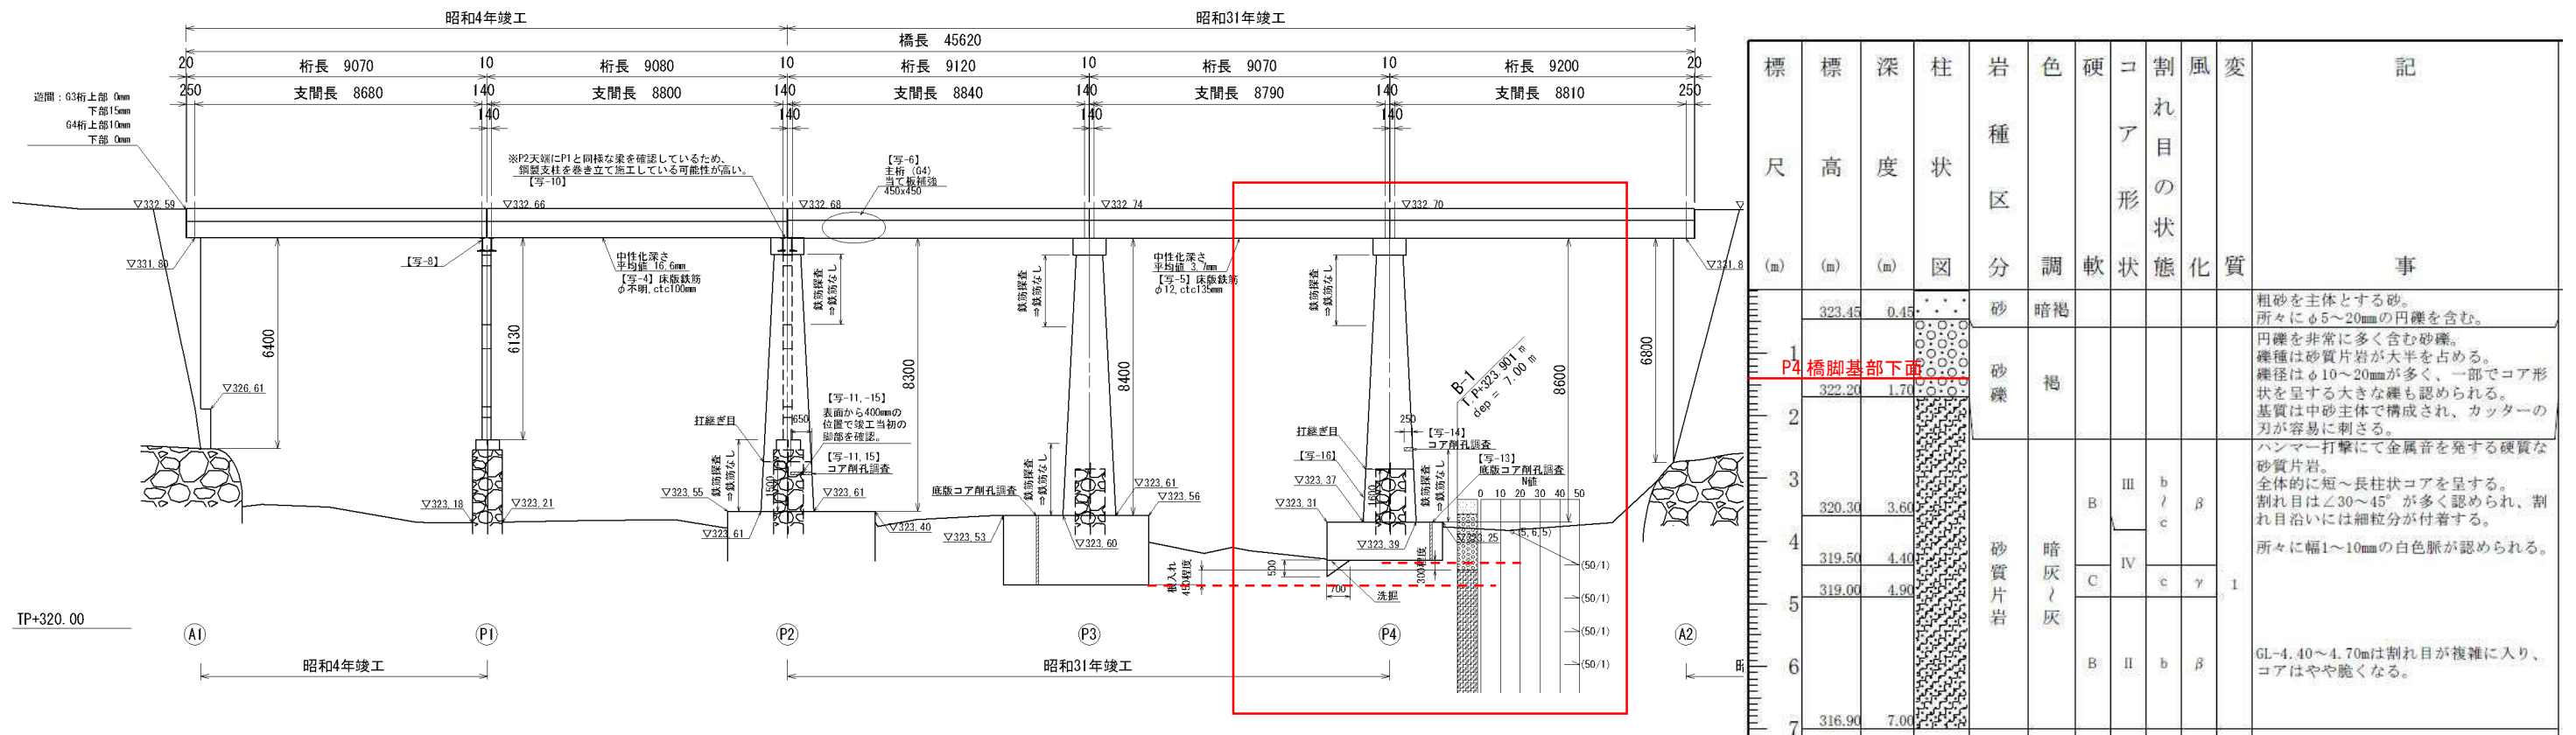
ボーリング調査結果より、P3 橋脚基部下面は岩着している状況（根入れ 450mm 程度）であるが、P4 橋脚基部下面の土質は砂礫である可能性がある。しかし、P4 橋脚基部下面と支持地盤（砂質片岩）との標高差が 30cm 程度と小さいこと、P4 橋脚基部コア削孔調査でコア先端に砂礫片岩を確認していることから、河川縦断や河道形成に伴う支持地盤傾斜の影響も考えられ、橋脚基部下面は岩着されていると考えられる。

一方、水中調査では、P4 橋脚の洗掘を受ける P3 側の橋脚基部下面には礫が確認されている。一部岩着されていない橋脚基部下面が洗掘され、その後上流の礫が流されて橋脚基部下面に堆積しているものと推察する。

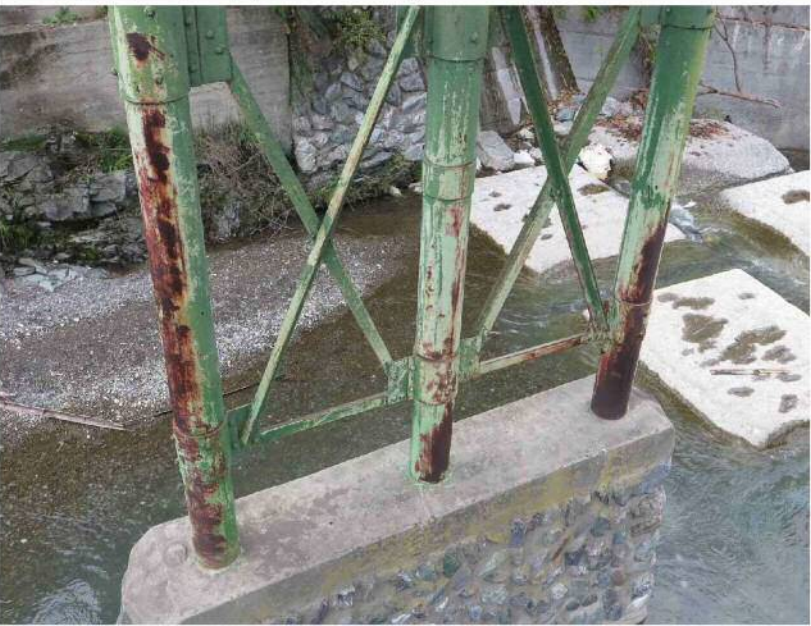
P1 橋脚全体に腐食、防食機能の劣化を確認した。鋼管支柱とガセット周辺に局部的に最大-2mm の減肉量を確認した。また、コンクリート埋め込み部の腐食部の板厚減少は小さい（7.3mm/7.6mm）ことを確認した。

写真番号	34
	径間番号	1
	部材名	柱部・壁部
	要素番号	
	損傷の種類	①腐食(小大)-c ⑤防食機能の劣化-e
メモ		
P1橋脚の柱部全体に腐食が見られる。

以上より、腐食部は軽微であるため、躯体の塗装塗替えを行うのが良い。

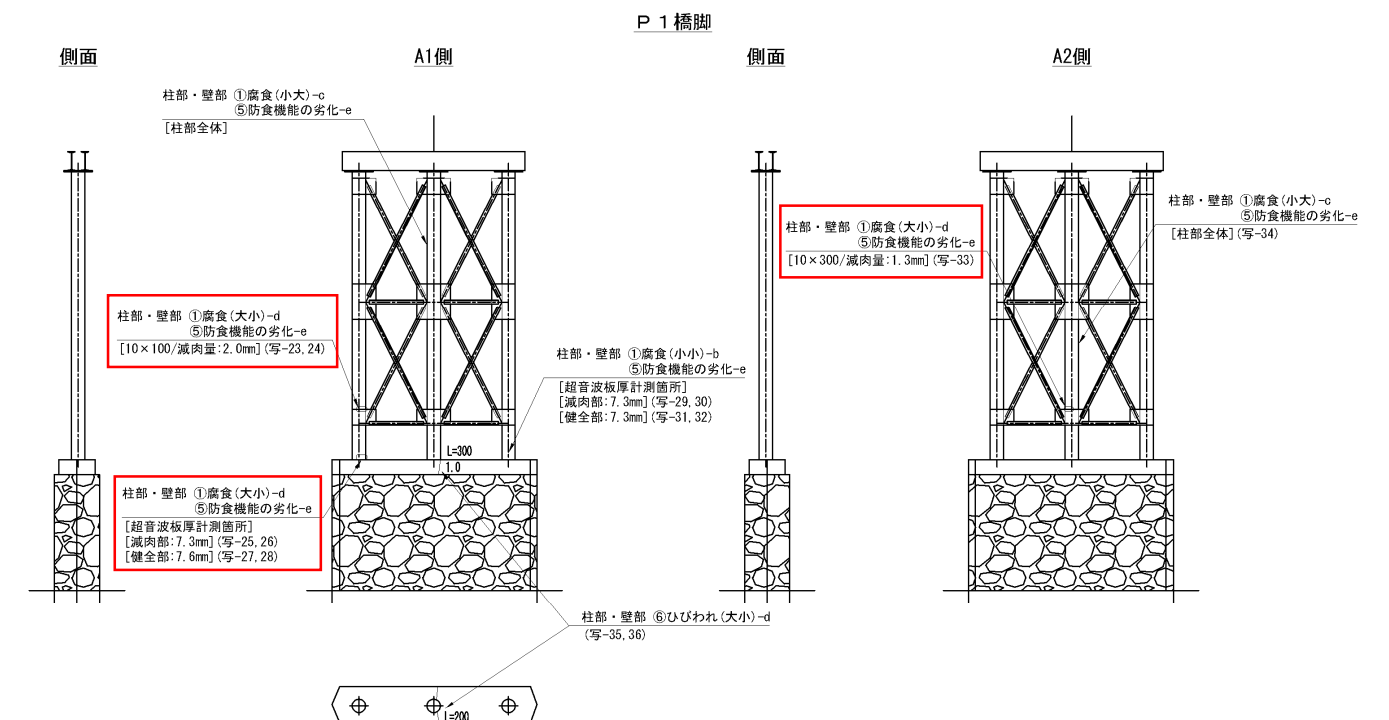
写真番号	25
	径間番号	1
	部材名	柱部・壁部
	要素番号	
	損傷の種類	①腐食(小大)-d ⑤防食機能の劣化-e
メモ		
P1橋脚柱部の基部に断面減少を伴う腐食が見られる。

写真番号	23
	径間番号	1
	部材名	柱部・壁部
	要素番号	
	損傷の種類	①腐食(小大)-d ⑤防食機能の劣化-e
メモ		
P1橋脚柱部に断面減少を伴う腐食(10×100mm)が見られる。

写真番号	24
	径間番号	1
	部材名	柱部・壁部
	要素番号	
	損傷の種類	①腐食(小大)-d ⑤防食機能の劣化-e
メモ		
写真番号23の右接写真 ※減肉量2.0mm

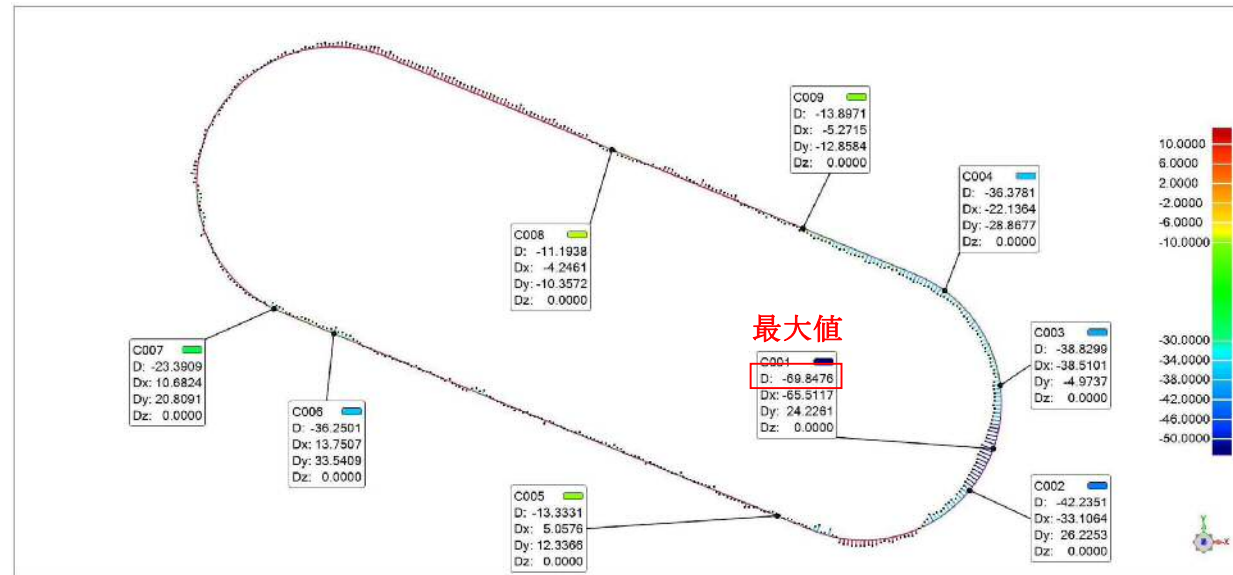
【P3 橋脚】

最大すりへり量：69.9mm

平均すりへり量：22.5mm

これは、水位の高い洪水時等に土砂等を含んだ水が側面に衝突し、橋脚を巻き込む流れが、根固めブロックの落差や流速、粗度の変化により複雑な流れとなり、橋脚下流側を深く磨耗させたと考えられる。

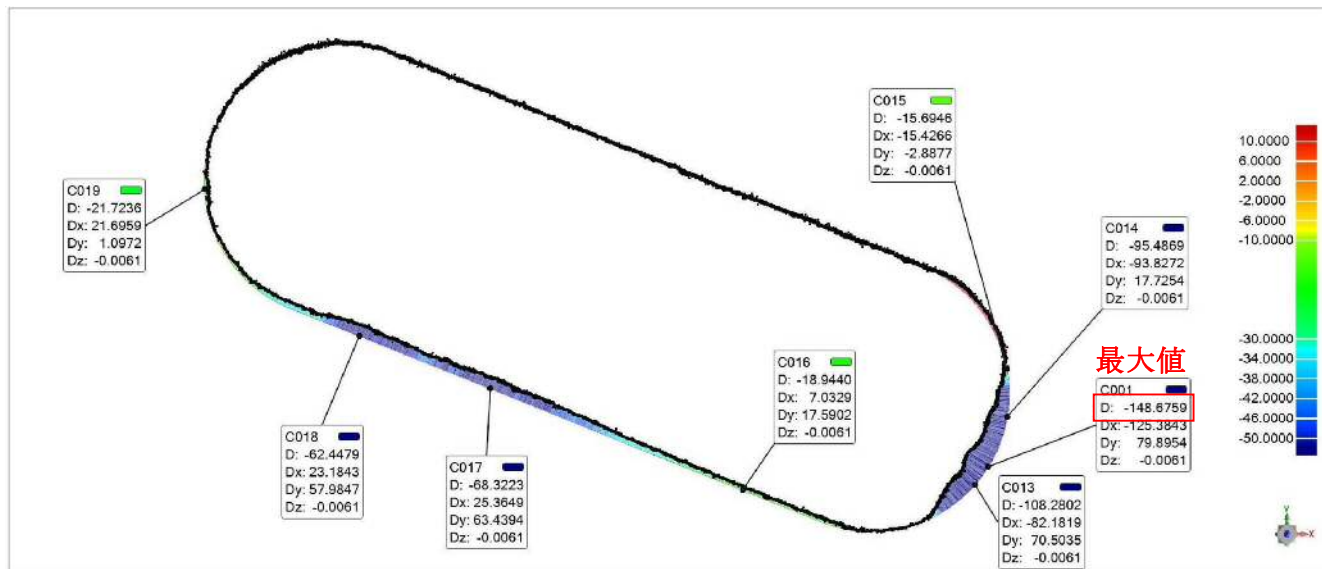
【P4 橋脚】

最大すりへり量：148.7mm

平均すりへり量：30.6mm

また、損傷の進行予測結果より、P3 橋脚に比べて、P4 橋脚の進行が2倍程度である。
