御銚橋 直轄診断

調査結果報告（巻末資料）

平成 29 年 2 月

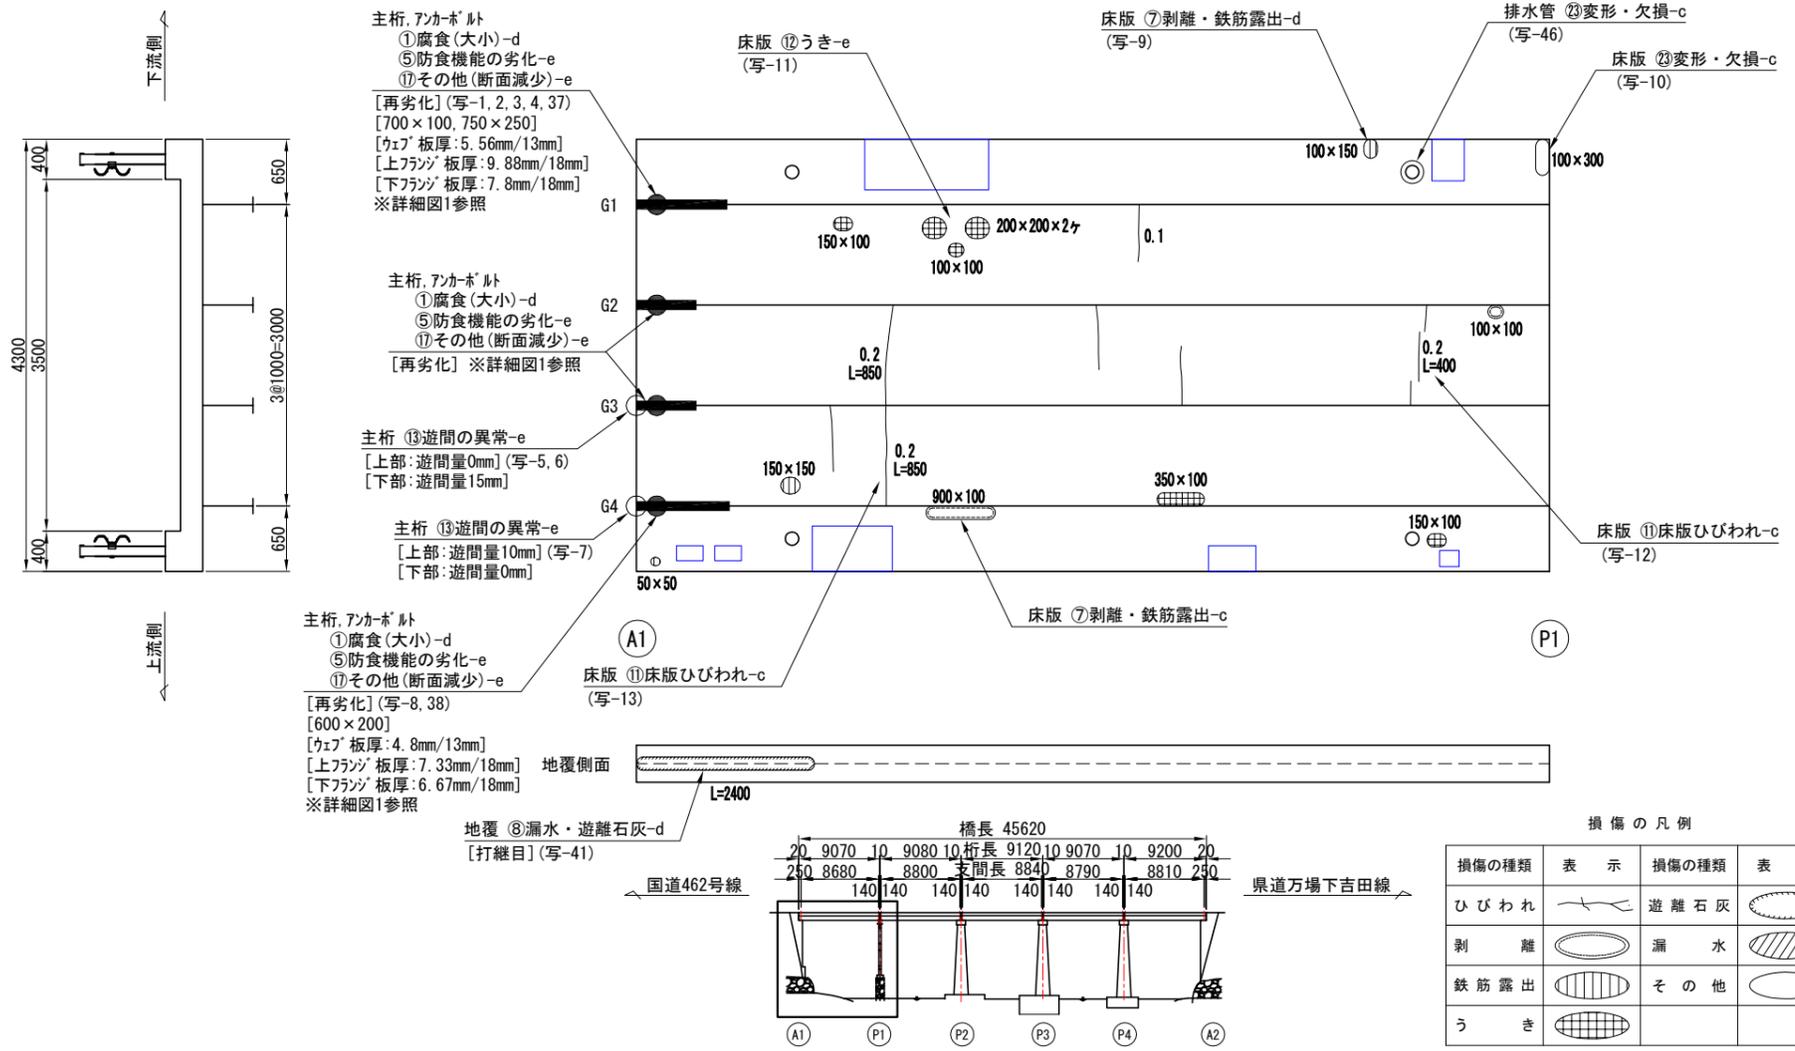
御銚橋 損傷図 (第1径間)

※ は補修部を示す。
 ※ は①腐食-d、⑦その他(断面減少)-eを示す。

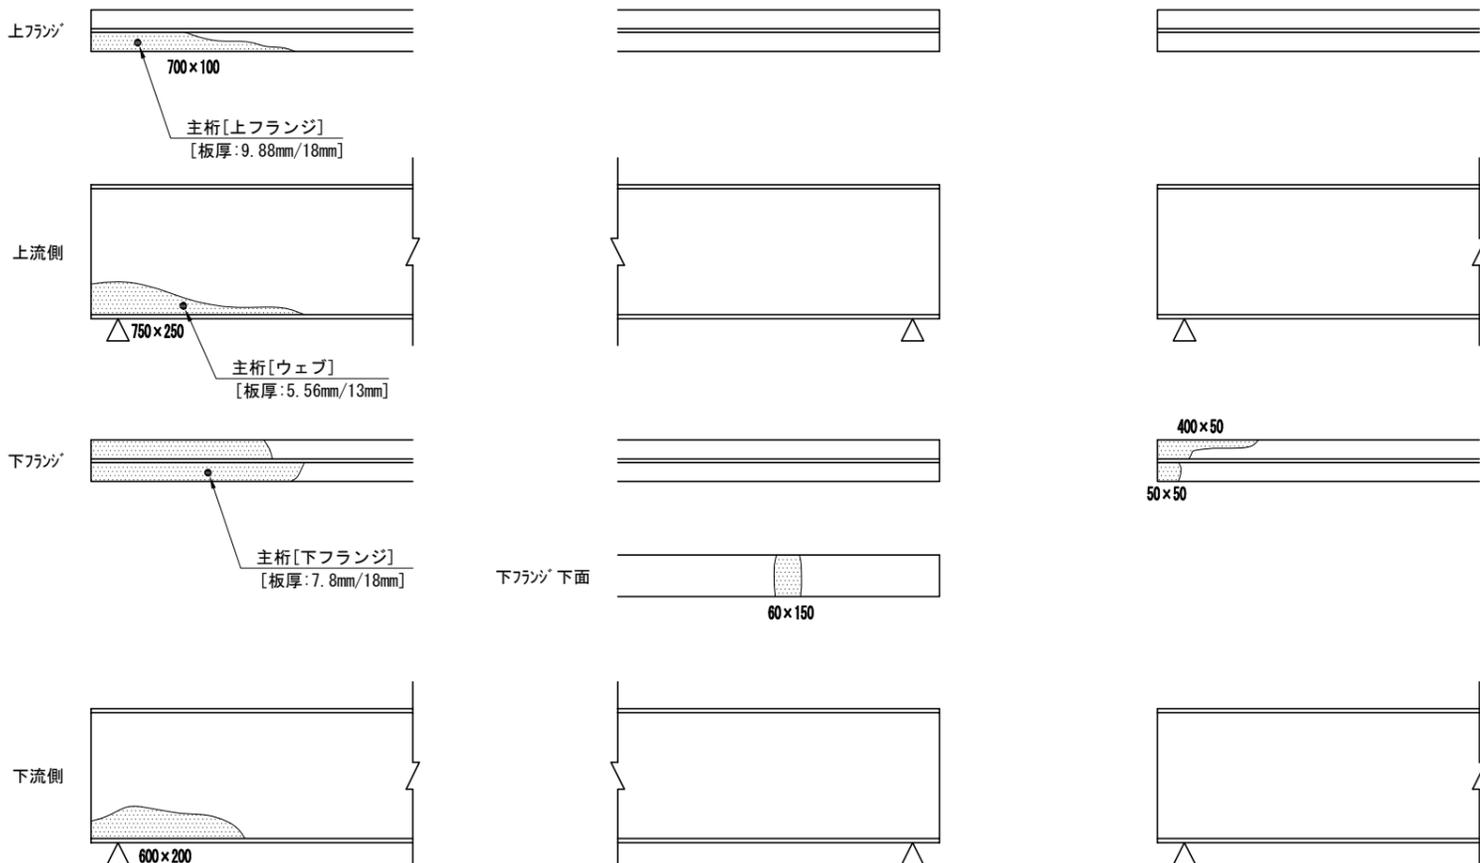
詳細図1 (主桁端部 腐食調査 1/2)

※引き出し線の板厚は[腐食部板厚/健全部板厚]を示す。

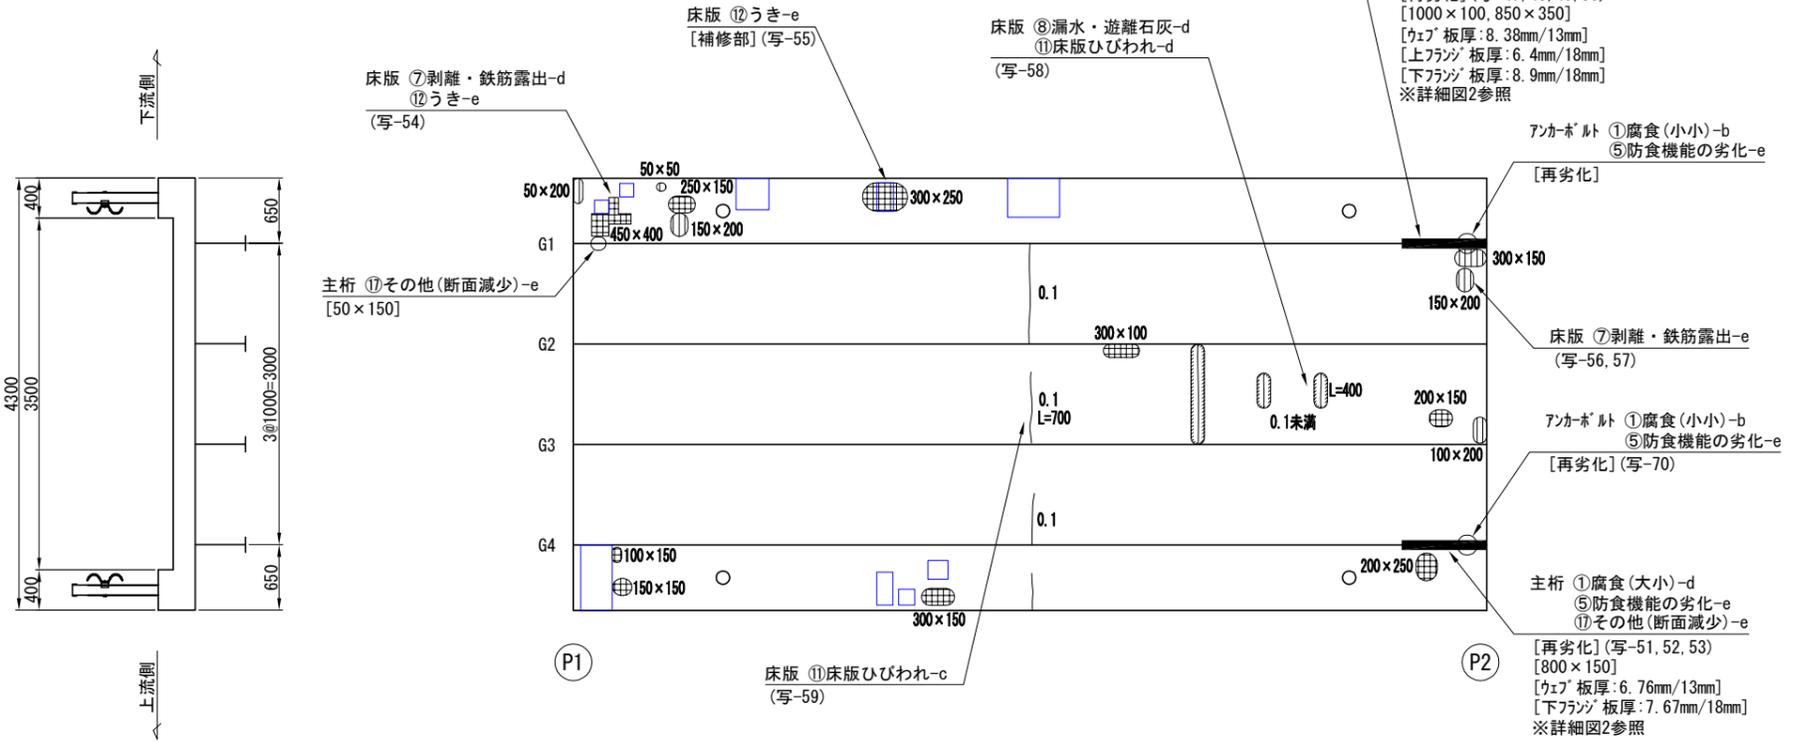
主桁 ①腐食(大小)-d
 ⑤防食機能の劣化-e
 ⑦その他(断面減少)-e

[再劣化] (写-47, 48, 49, 50)
 [1000×100, 850×350]
 [ウェブ板厚: 8.38mm/13mm]
 [上フランジ板厚: 6.4mm/18mm]
 [下フランジ板厚: 8.9mm/18mm]
 ※詳細図2参照

アンカボルト ①腐食(小)-b
 ⑤防食機能の劣化-e
 [再劣化]

地覆 ⑧漏水・遊離石灰-d [打継目] (写-73)
 L=1650

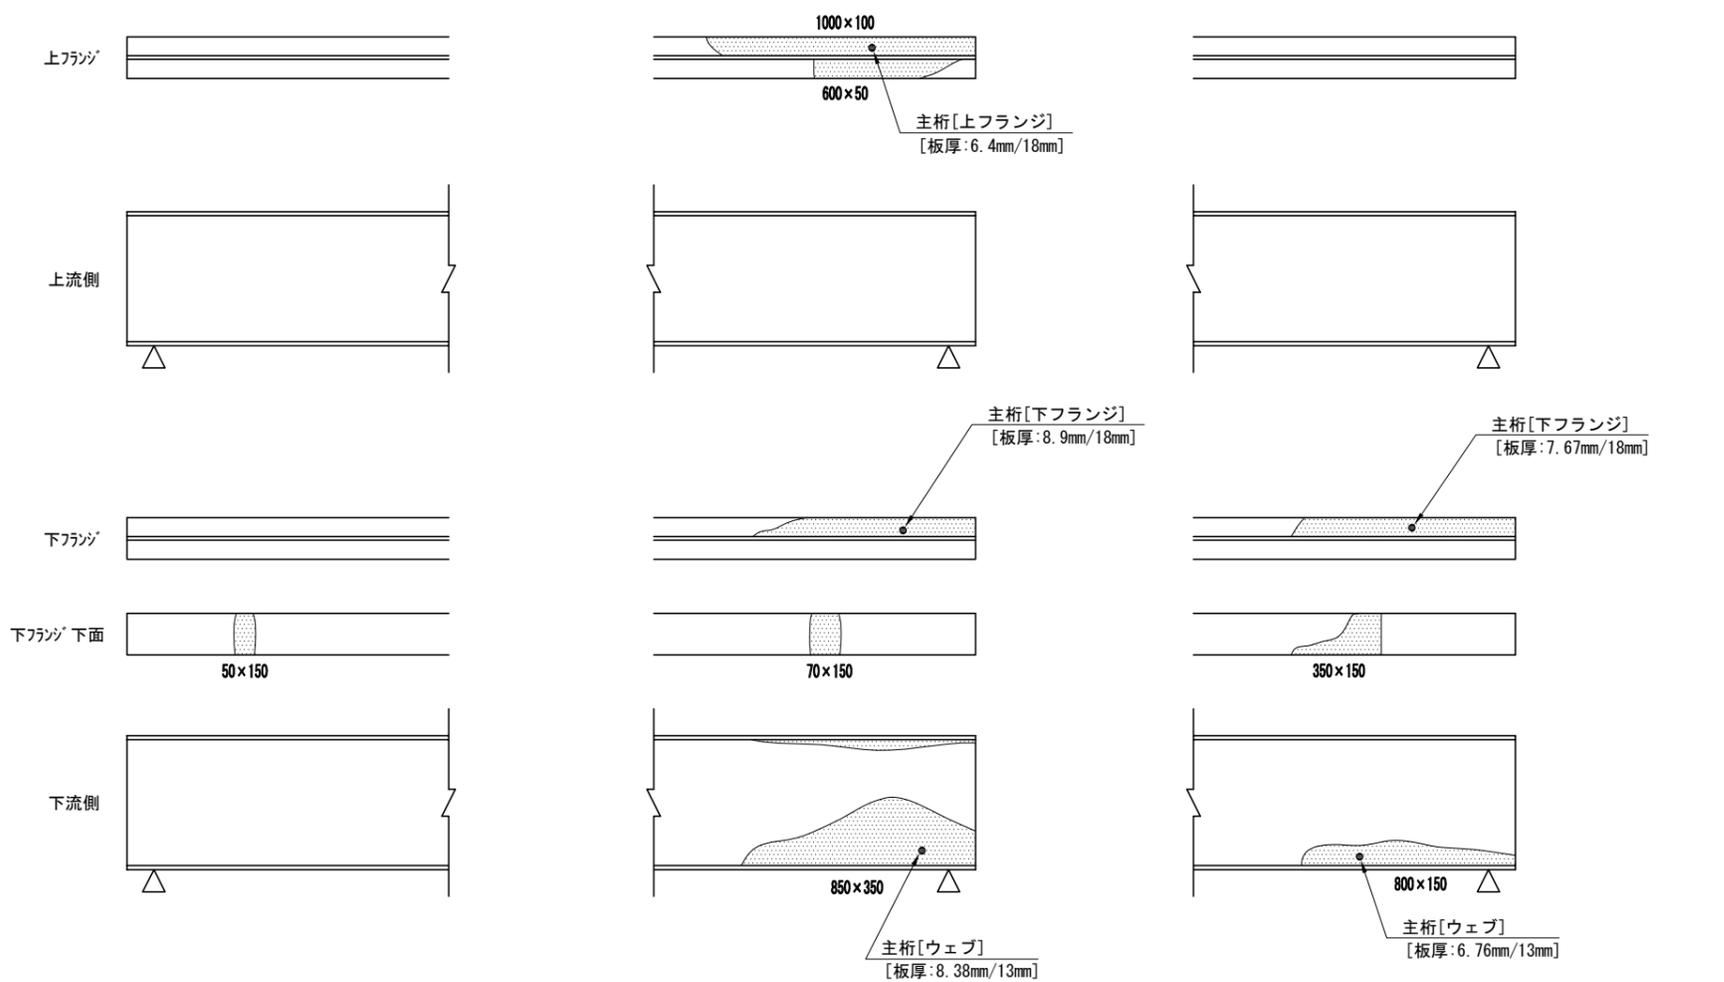
詳細図2 (主桁端部 腐食調査)

※引き出し線の板厚は[腐食部板厚/健全部板厚]を示す。

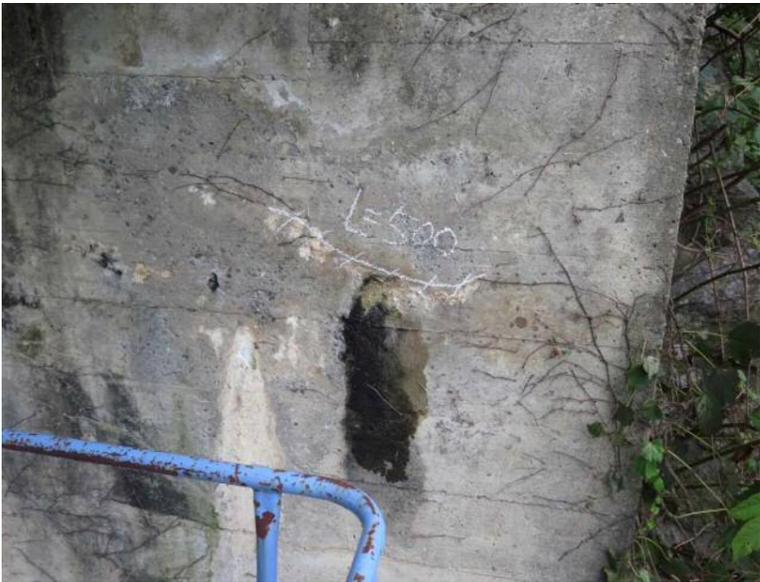
写真番号	19
		径間番号	1
		部材名	縦壁
		要素番号	
		損傷の種類	⑧漏水・遊離石灰-d
		メ	モ
		A1橋台縦壁の打継目に遊離石灰が見られる。

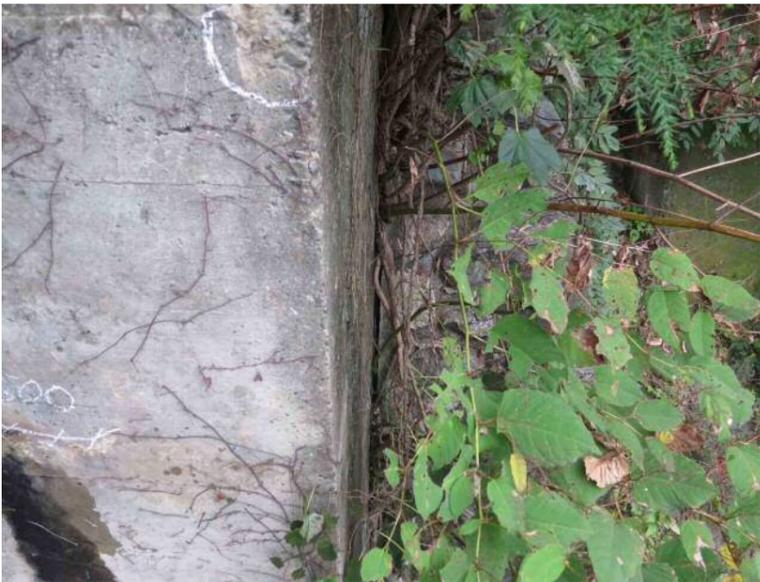
写真番号	20
		径間番号	1
		部材名	縦壁
		要素番号	
		損傷の種類	⑥ひびわれ(小小)-b ⑧漏水・遊離石灰-e
		メ	モ
		A1橋台縦壁に遊離石灰を伴う水平方向ひびわれ[L=500mm]が見られる他、漏水が見られる。

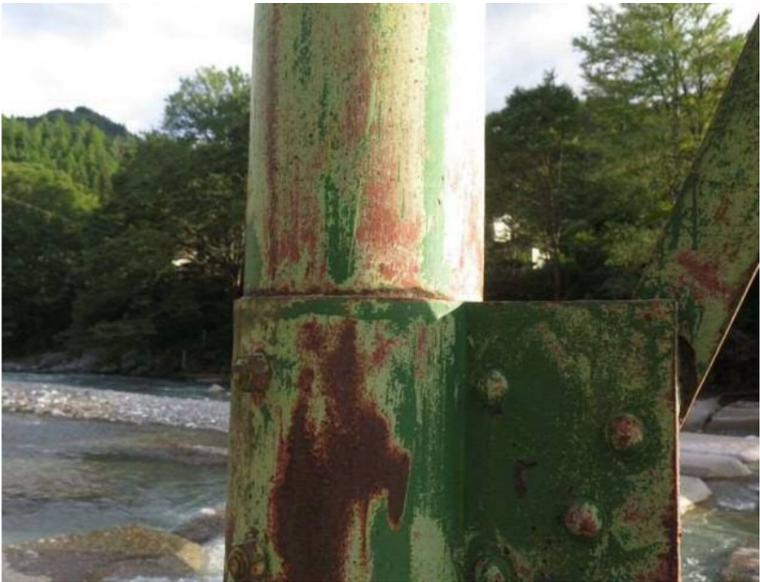
写真番号	22
		径間番号	1
		部材名	縦壁
		要素番号	
		損傷の種類	⑩その他(隙間)-e
		メ	モ
		写真番号21の近接写真 ※隙間量25mm

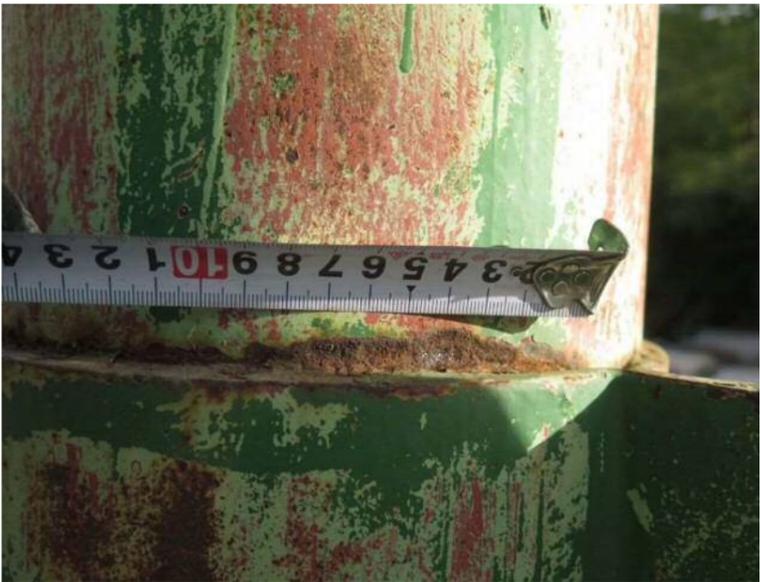
写真番号	23
		径間番号	1
		部材名	柱部・壁部
		要素番号	
		損傷の種類	①腐食(大小)-d ⑤防食機能の劣化-e
		メ	モ
		P1橋脚柱部に断面減少を伴う腐食(10×100mm)が見られる。

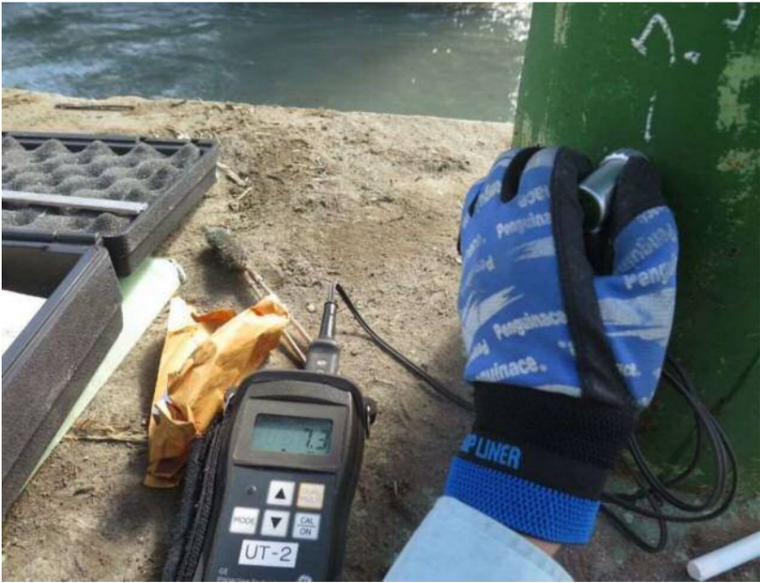
写真番号	31
		径間番号	1
		部材名	柱部・壁部
		要素番号	
		損傷の種類	①腐食(小) -b ⑤防食機能の劣化-e
		メ	モ
		写真番号29の健全部写真	
調 査

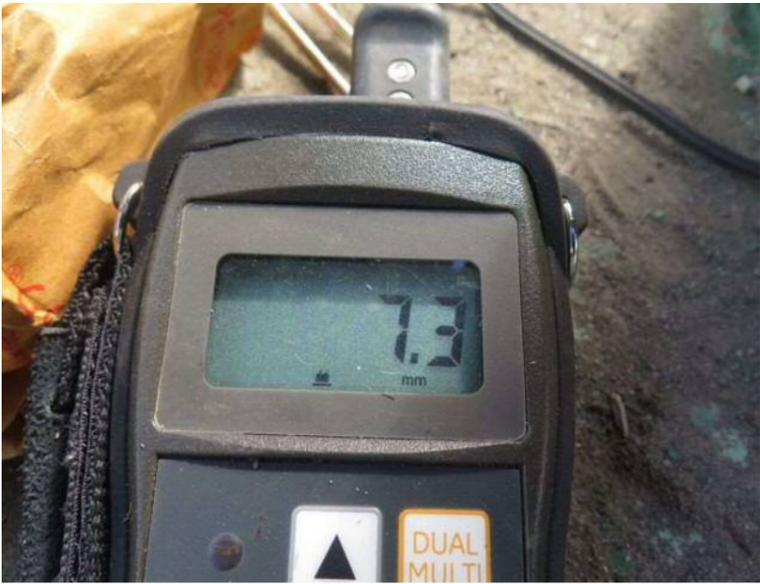
写真番号	32
		径間番号	1
		部材名	柱部・壁部
		要素番号	
		損傷の種類	①腐食(小) -b ⑤防食機能の劣化-e
		メ	モ
		写真番号31の計測値 ※健全部7.3mm	
写 真

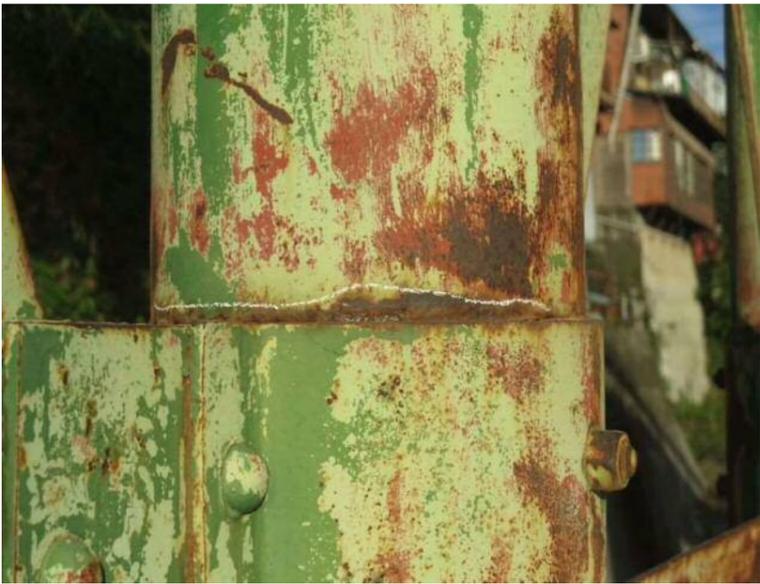
写真番号	33
		径間番号	1
		部材名	柱部・壁部
		要素番号	
		損傷の種類	①腐食(大) -d ⑤防食機能の劣化-e
		メ	モ
		P1橋脚柱部に断面減少を伴う腐食(10×300mm/減肉量1.3mm)が見られる。

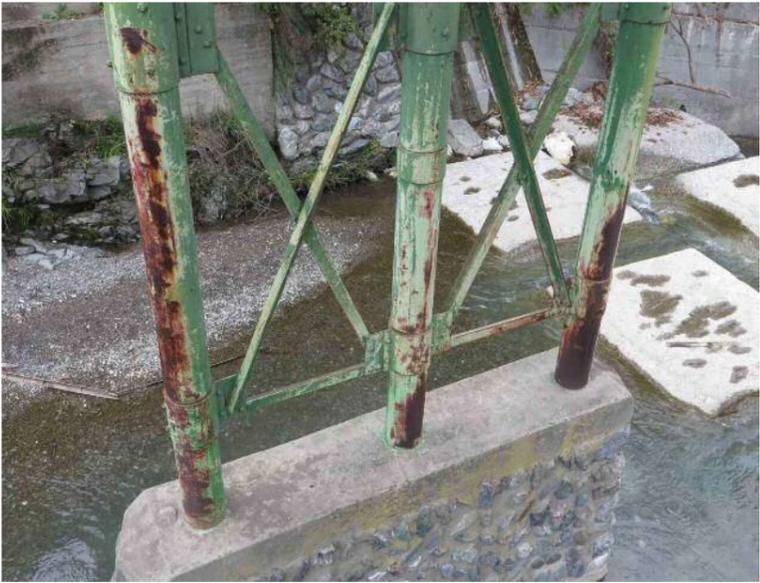
写真番号	34
		径間番号	1
		部材名	柱部・壁部
		要素番号	
		損傷の種類	①腐食(小大) -c ⑤防食機能の劣化-e
		メ	モ
		P1橋脚の柱部全体に腐食が見られる。	
調 査

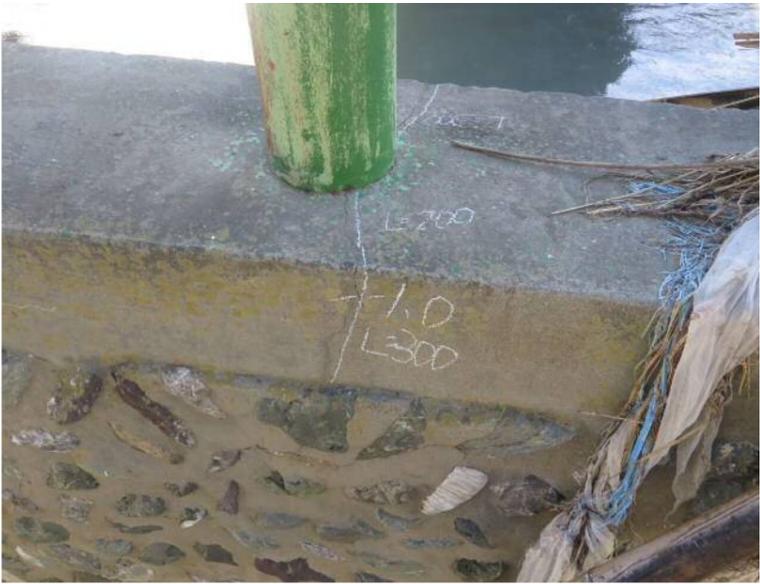
写真番号	35
		径間番号	1
		部材名	柱部・壁部
		要素番号	
		損傷の種類	⑥ひびわれ(小) -d
		メ	モ
		P1橋脚の根固めにひびわれ[幅1.0mm/L=300mm]が見られる。	
写 真

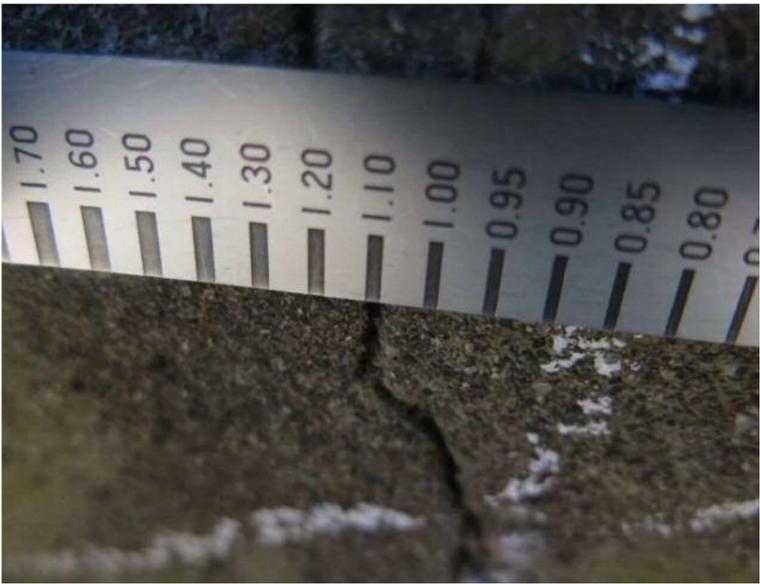
写真番号	36
		径間番号	1
		部材名	柱部・壁部
		要素番号	
		損傷の種類	⑥ひびわれ(小) -d
		メ	モ
		写真番号35の近接写真

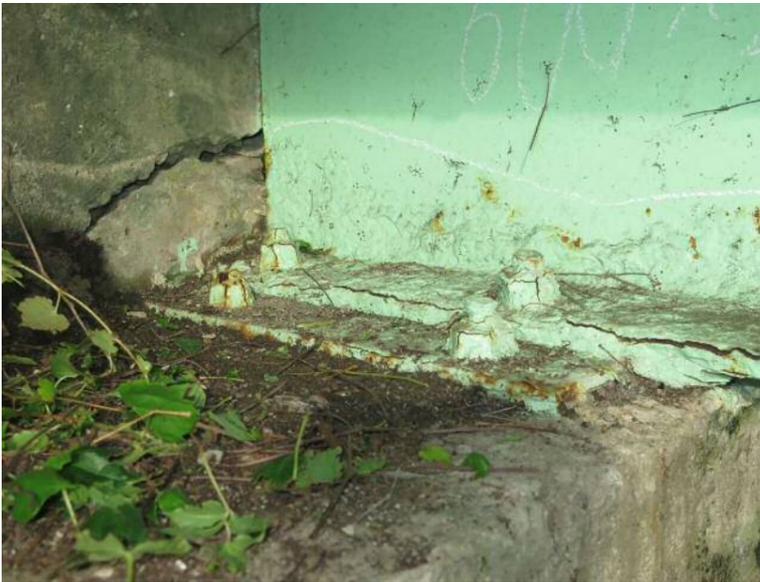
写真番号	38	
	径間番号	1	
	部材名	アンカーボルト	
要素番号			
損傷の種類		①腐食(大小)-d ⑦その他(断面減少)-e	
メ		モ	
A1上のアンカーボルトに塗装の再劣化による断面減少を伴う腐食が見られる。

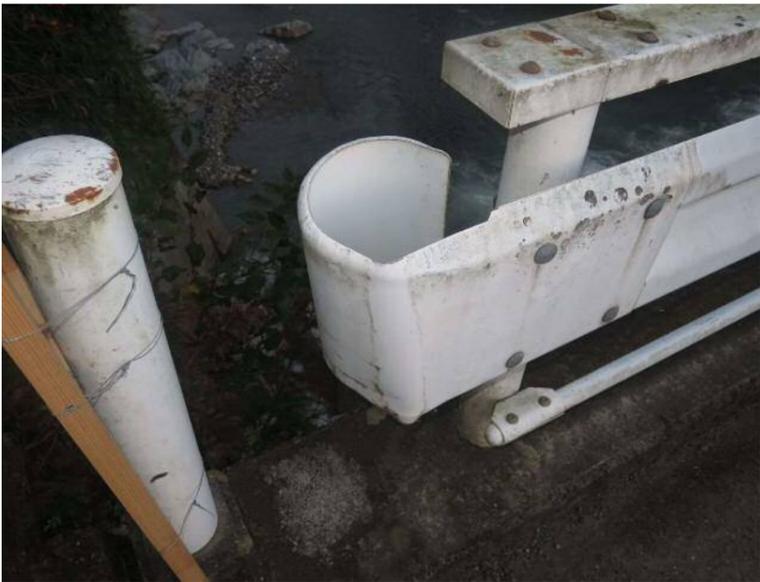
写真番号	39	
	径間番号	1	
	部材名	防護柵	
要素番号			
損傷の種類		②変形・欠損-c	
メ		モ	
防護柵に変形が見られる。

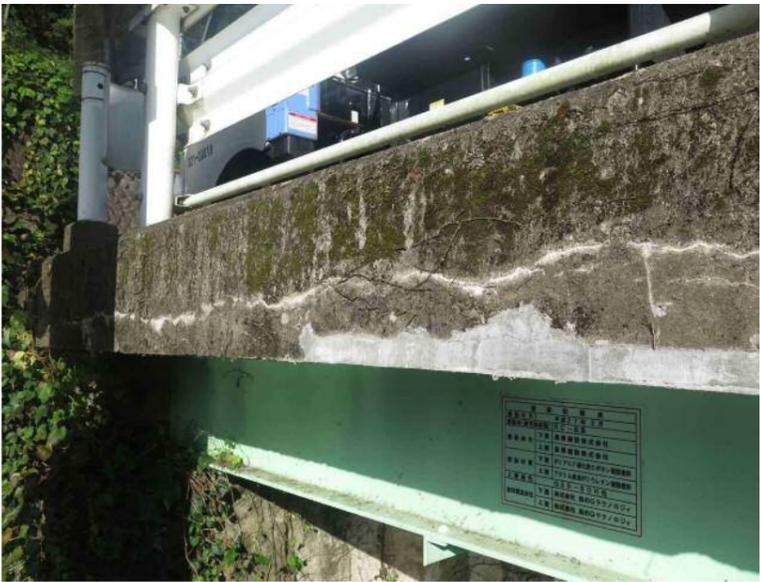
写真番号	41	
	径間番号	1	
	部材名	地覆	
要素番号			
損傷の種類		⑧漏水・遊離石灰-d	
メ		モ	
地覆側面に遊離石灰が見られる。

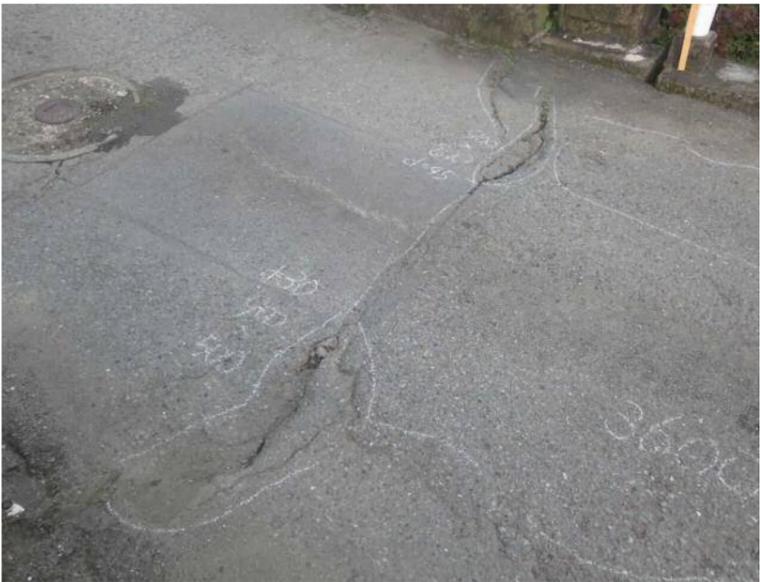
写真番号	42	
	径間番号	1	
	部材名	舗装	
要素番号			
損傷の種類		⑭路面の凹凸-e ⑮舗装の異常-e	
メ		モ	
A1伸縮装置上の舗装に路面の凹凸(200×900mm/段差量45mm, 500×900/段差量30mm)が見られる他、ひびわれ[幅5mm]が見られる。

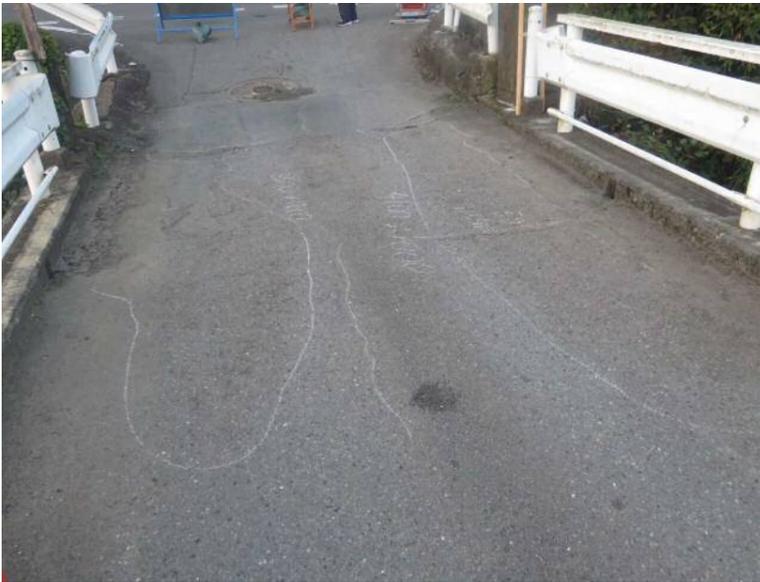
写真番号	44
		径間番号	1
		部材名	舗装
		要素番号	
		損傷の種類	⑭路面の凹凸-e ⑮舗装の異常-e
		メ	モ
		A1伸縮装置上の舗装に路面の凹凸(4100×900mm/段差量25mm, 3600×1200/段差量20mm)が見られる他、ひびわれ[幅5mm/L=900mm]が見られる。

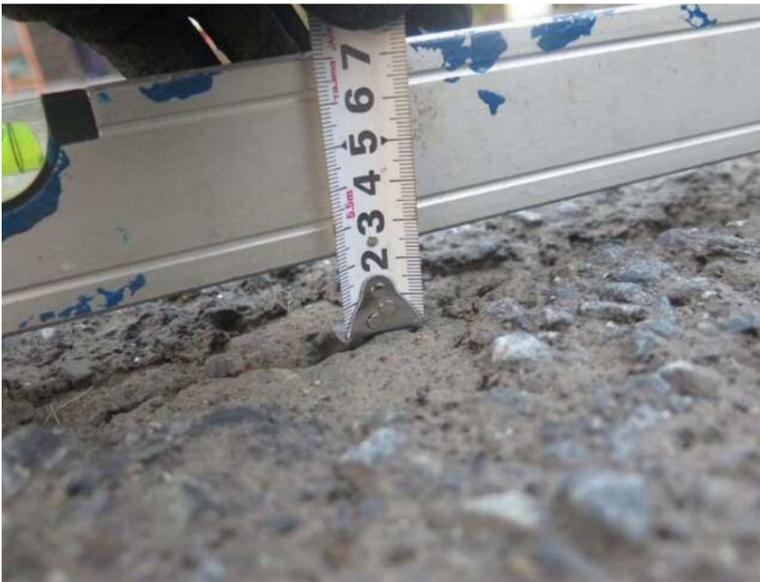
写真番号	45
		径間番号	1
		部材名	舗装
		要素番号	
		損傷の種類	⑭路面の凹凸-e ⑮舗装の異常-e
		メ	モ
		写真番号44の近接写真 ※段差量25mm

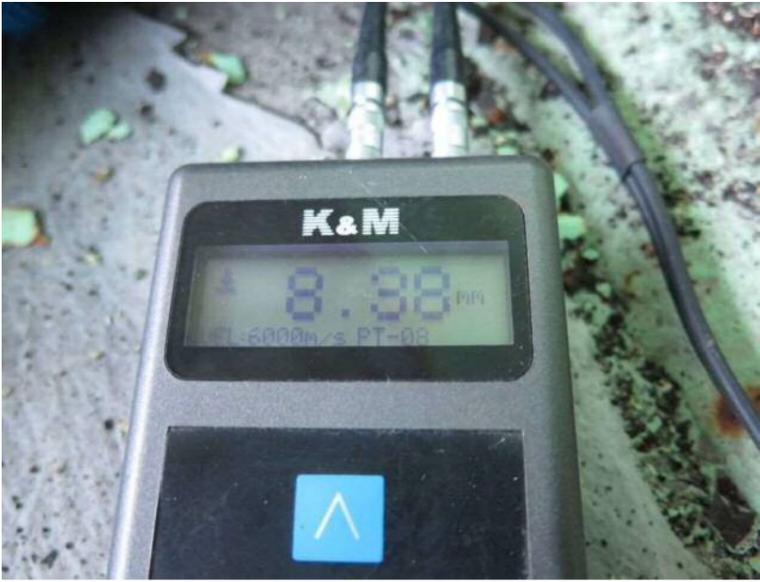
写真番号	48
		径間番号	2
		部材名	主桁
		要素番号	
		損傷の種類	①腐食(大小)-d ⑩その他(断面減少)-e
		メ	モ
		写真番号47の計測値 ※ウェブ板厚8.38mm/13mm	
写 真

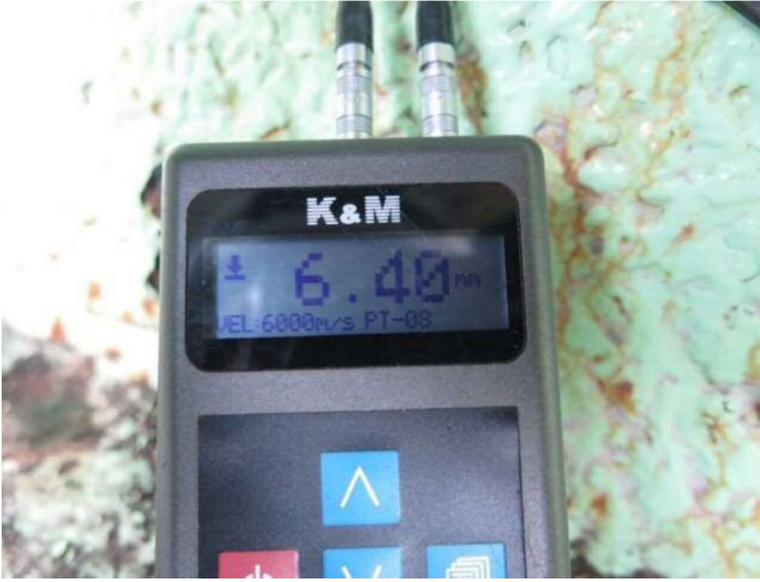
写真番号	49
		径間番号	2
		部材名	主桁
		要素番号	
		損傷の種類	①腐食(大小)-d ⑩その他(断面減少)-e
		メ	モ
		写真番号47の計測値 上フランジ板厚:6.4mm/18mm

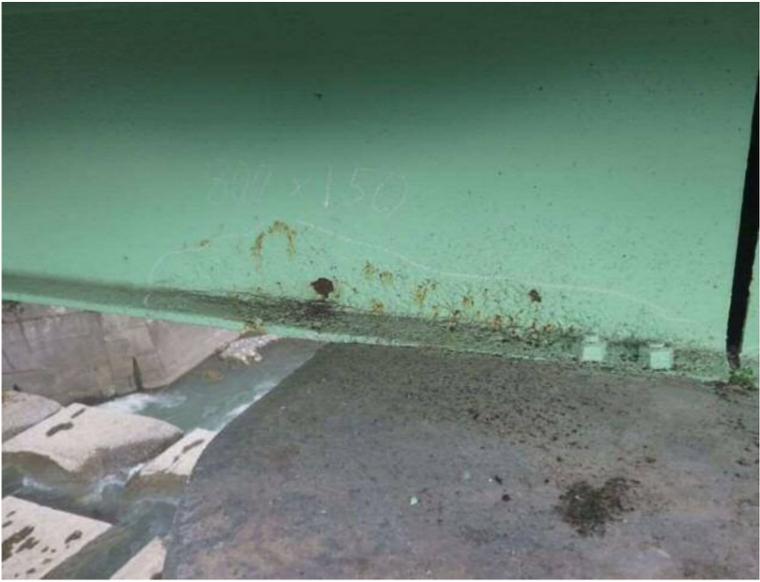
写真番号	51
		径間番号	2
		部材名	主桁
		要素番号	
		損傷の種類	①腐食(大小)-d ⑩その他(断面減少)-e
		メ	モ
		G4主桁端部に塗装の再劣化による断面減少(800×150mm)を伴う腐食が見られる。	
写 真

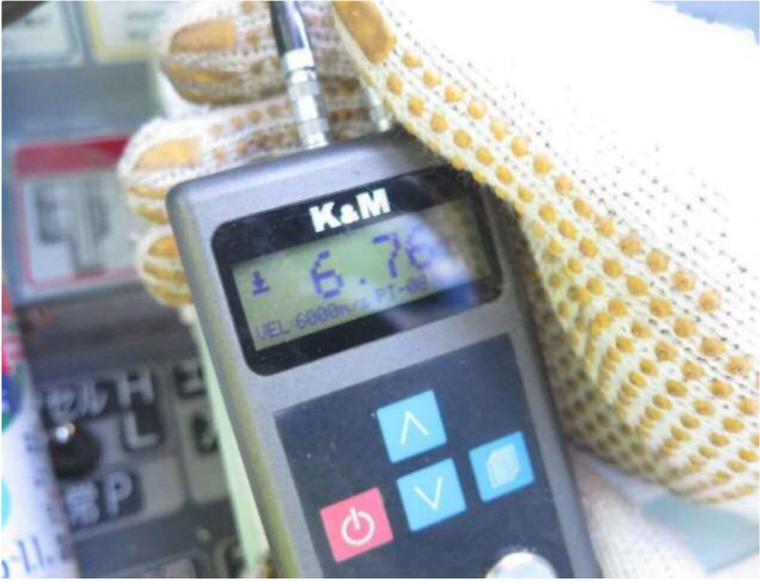
写真番号	52
		径間番号	2
		部材名	主桁
		要素番号	
		損傷の種類	①腐食(大小)-d ⑩その他(断面減少)-e
		メ	モ
		写真番号51の計測値 ※ウェブ板厚6.76mm/13mm

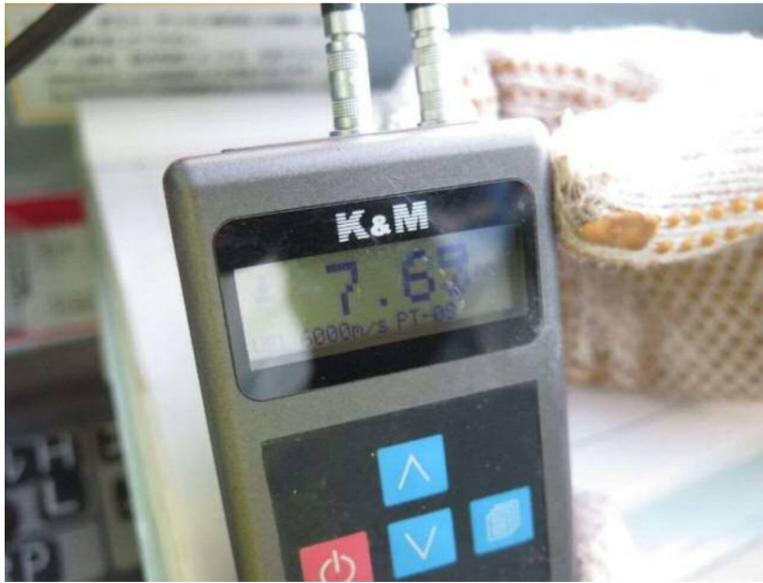
写真番号	53		
		径間番号	2		
		部材名	主桁		
		要素番号			
		損傷の種類	①腐食(大小)-d ⑩その他(断面減少)-e		
		メ	モ		
		写真番号51の計測値 下フランジ板厚:7.67mm/18mm

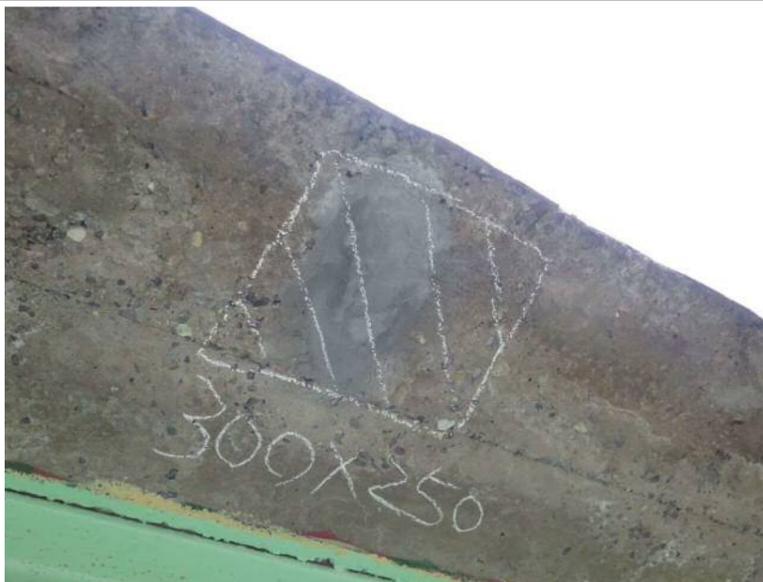
写真番号	55		
		径間番号	2		
		部材名	床版		
		要素番号			
		損傷の種類	⑫うき-e		
		メ	モ		
		張出し床版の補修部にうき[300×250mm]が見られる。

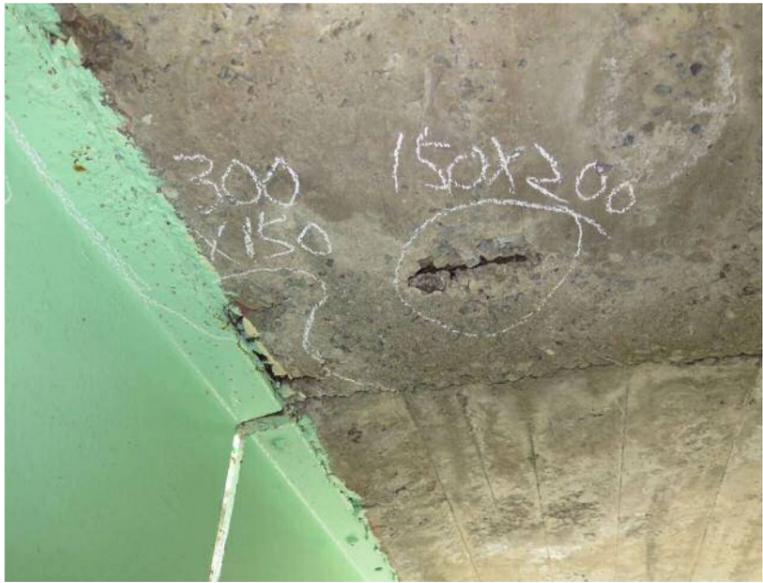
写真番号	56		
		径間番号	2		
		部材名	床版		
		要素番号			
		損傷の種類	⑦剥離・鉄筋露出-e		
		メ	モ		
		床版端部に鉄筋露出[300×150, 150×200mm]が見られる。

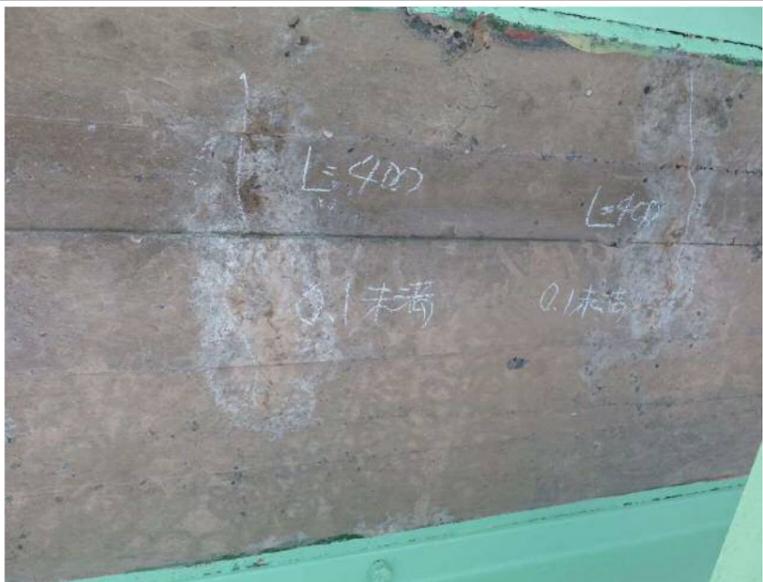
写真番号	58		
		径間番号	2		
		部材名	床版		
		要素番号			
		損傷の種類	⑧漏水・遊離石灰-d ⑪床版ひびわれ-d		
		メ	モ		
		床版に遊離石灰を伴う一方向ひびわれ[幅0.1mm未満/L=400mm]が見られる。

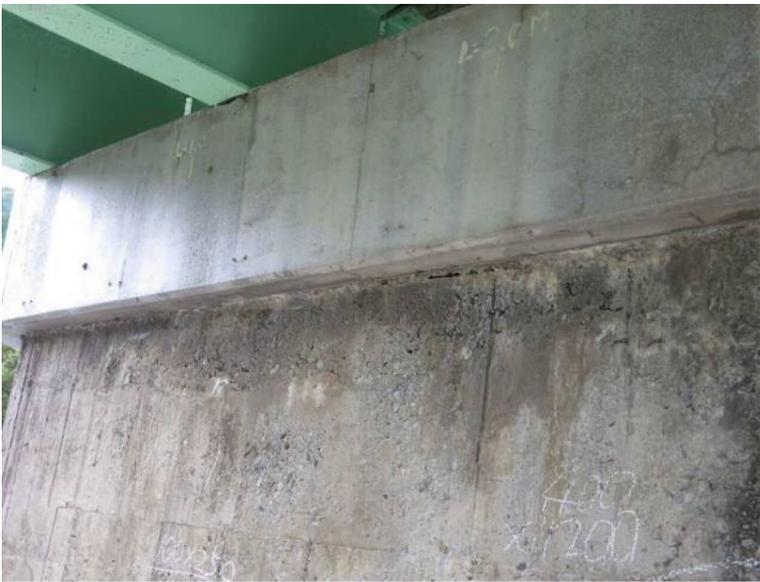
写真番号	60
		径間番号	2
		部材名	柱部・壁部
		要素番号	
		損傷の種類	⑧漏水・遊離石灰-d
		メ	モ
		P2橋脚柱部に遊離石灰が見られる。	
写 真

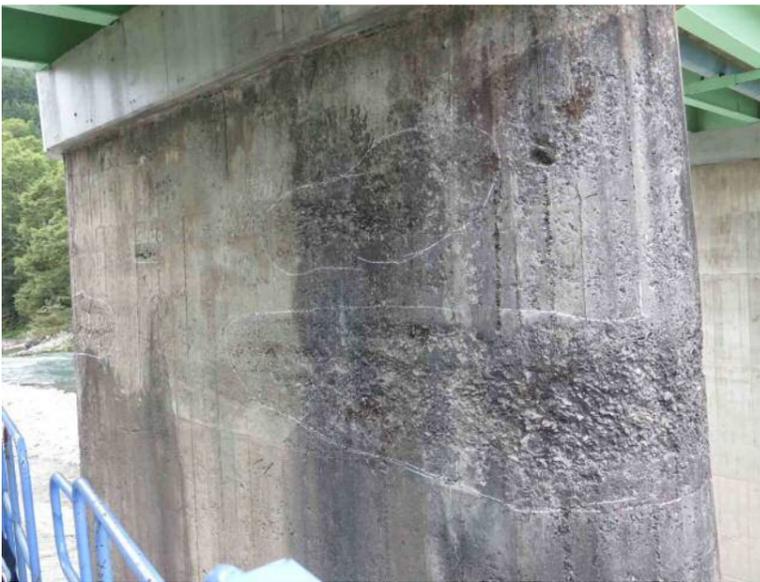
写真番号	61
		径間番号	2
		部材名	柱部・壁部
		要素番号	
		損傷の種類	⑦剥離・鉄筋露出-c
		メ	モ
		P2橋脚柱部に広範囲な剥離[500×2000, 400×1300, 400×1200, 100×250mm]が見られる。

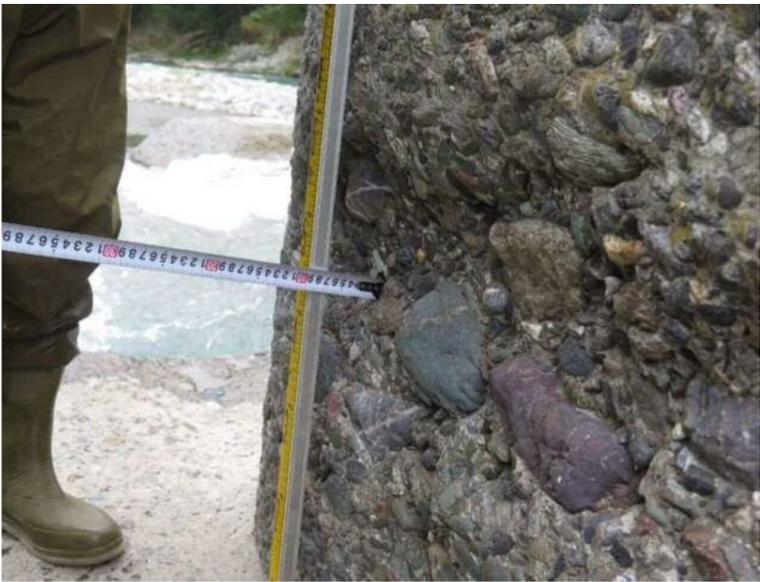
写真番号	63
		径間番号	2
		部材名	柱部・壁部
		要素番号	
		損傷の種類	⑦剥離・鉄筋露出-c
		メ	モ
		写真番号62の近接写真 ※d=70mm	
写 真

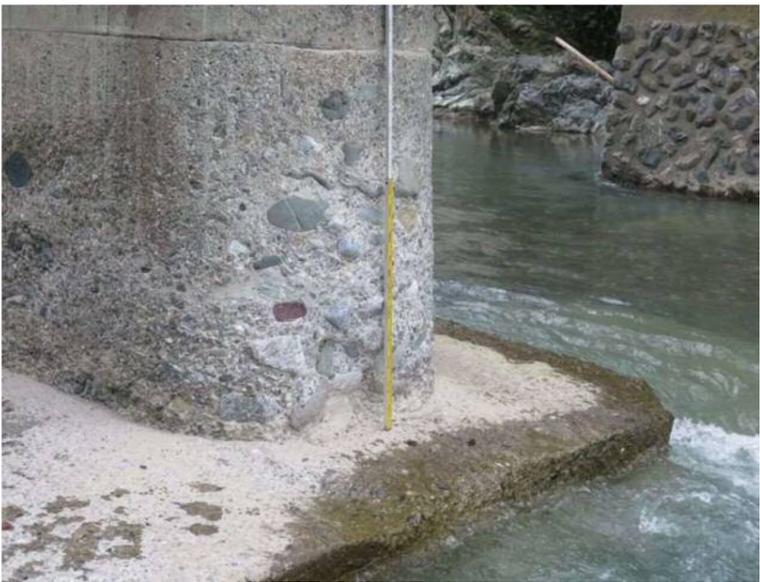
写真番号	64
		径間番号	2
		部材名	柱部・壁部
		要素番号	
		損傷の種類	⑦剥離・鉄筋露出-c
		メ	モ
		P2橋脚柱部に広範囲な剥離[1500×全周]が見られる。

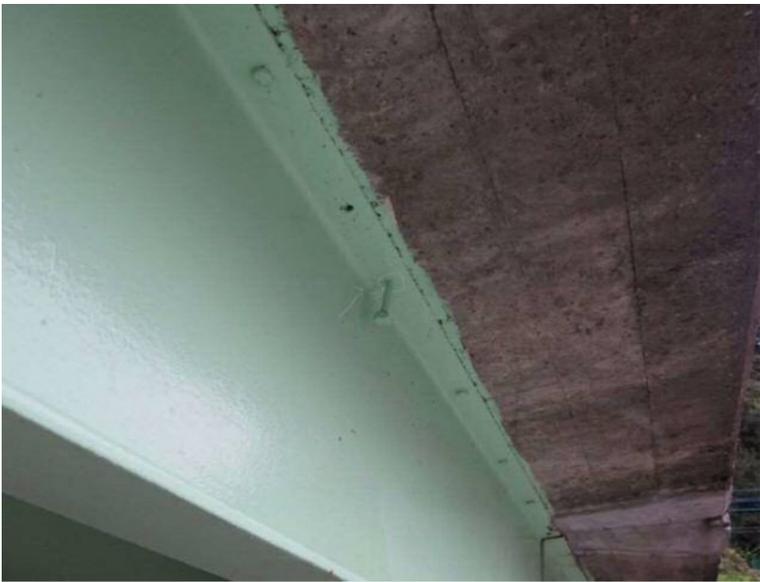
写真番号	76
		径間番号	3
		部材名	主桁
		要素番号	
		損傷の種類	③ゆるみ・脱落-e
		メ	モ
		G1主桁上フランジのボルトにゆるみ[1本]が見られる。

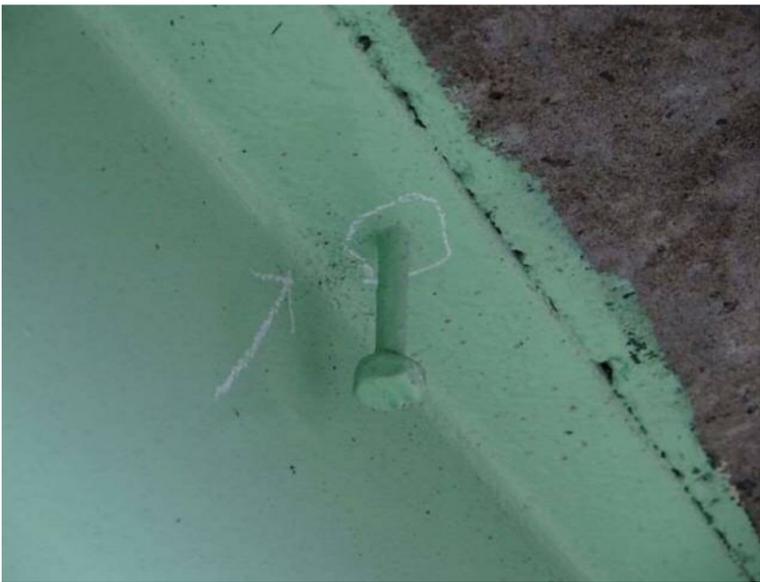
写真番号	77
		径間番号	3
		部材名	主桁
		要素番号	
		損傷の種類	③ゆるみ・脱落-e
		メ	モ
		写真番号76の近接写真

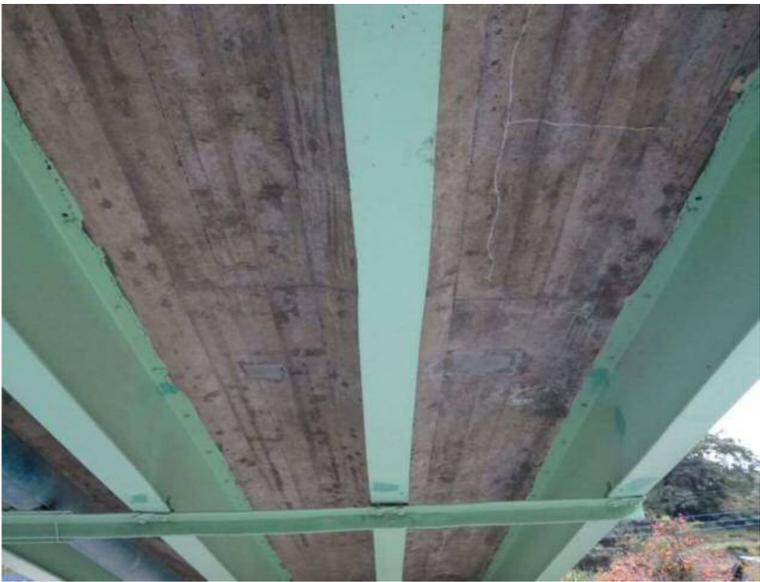
写真番号	79
		径間番号	3
		部材名	主桁
		要素番号	
		損傷の種類	②変形・欠損-e
		メ	モ
		G2主桁下フランジに変形[変形量7mm/L=600mm]が見られる。

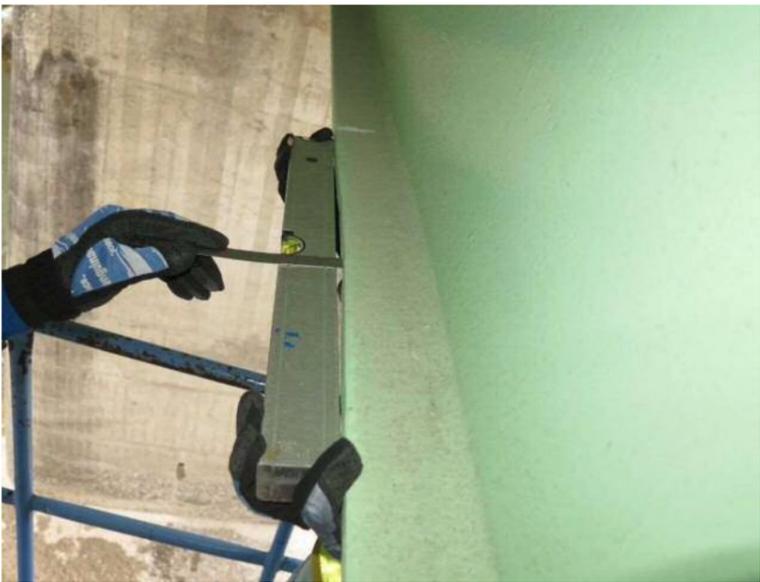
写真番号	80
		径間番号	3
		部材名	主桁
		要素番号	
		損傷の種類	②変形・欠損-e
		メ	モ
		写真番号79の近接写真

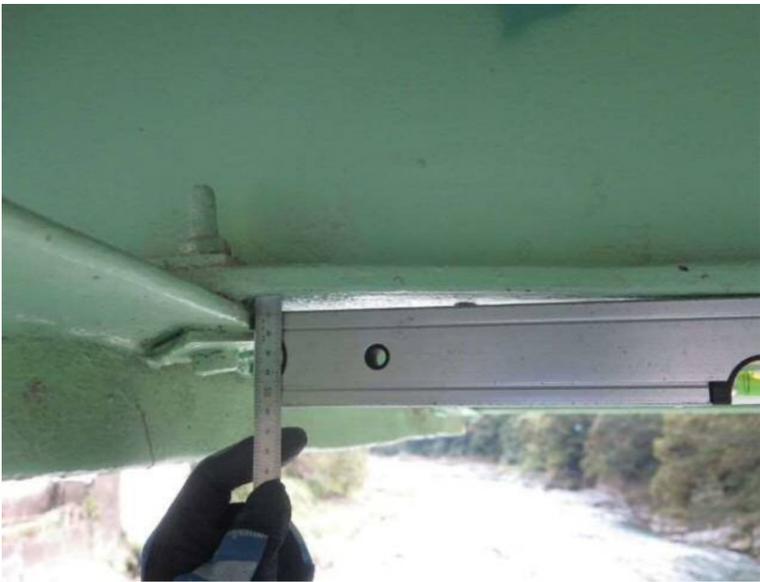
写真番号	82
		径間番号	3
		部材名	主桁
要素番号		損傷の種類	㊸変形・欠損-e
		メ	モ
		G3主桁下フランジに変形[変形量 8mm/L=600mm]が見られる。	
写 真

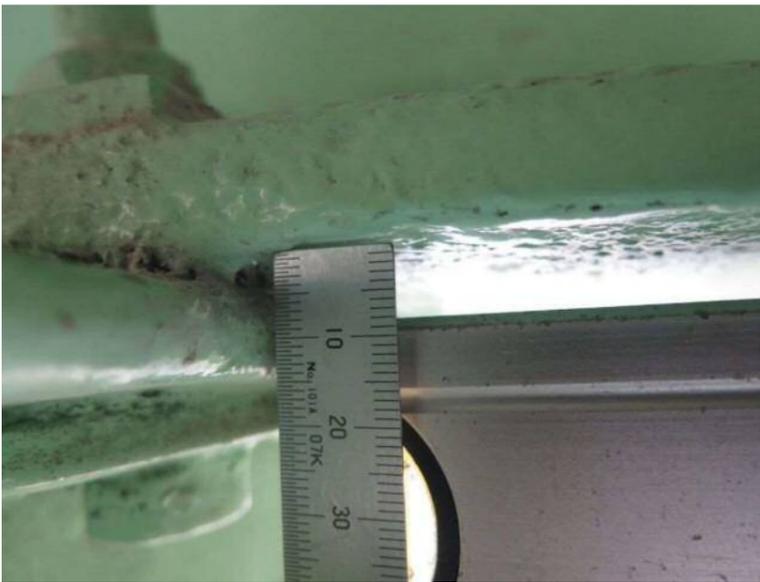
写真番号	83
		径間番号	3
		部材名	主桁
要素番号		損傷の種類	㊸変形・欠損-e
		メ	モ
		写真番号82の近接写真 ※変形量8mm

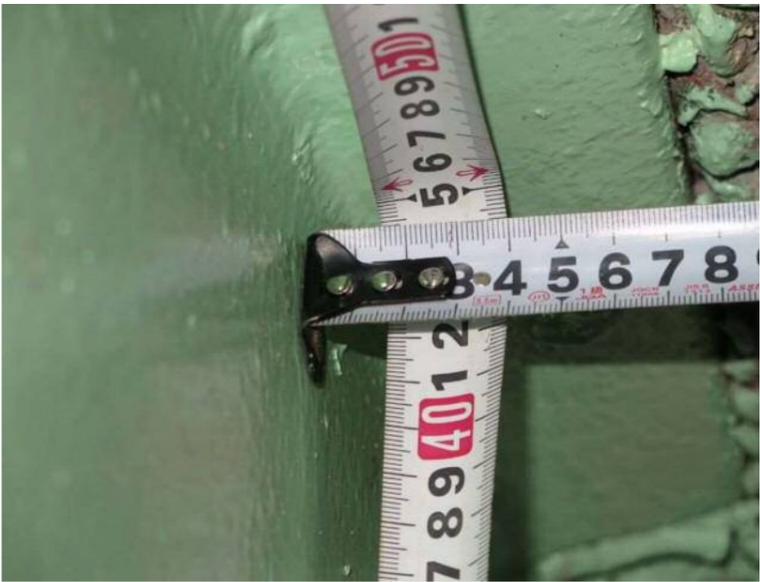
写真番号	85
		径間番号	3
		部材名	主桁
要素番号		損傷の種類	㊸変形・欠損-e
		メ	モ
		写真番号84の近接写真 ※変形量15mm	
写 真

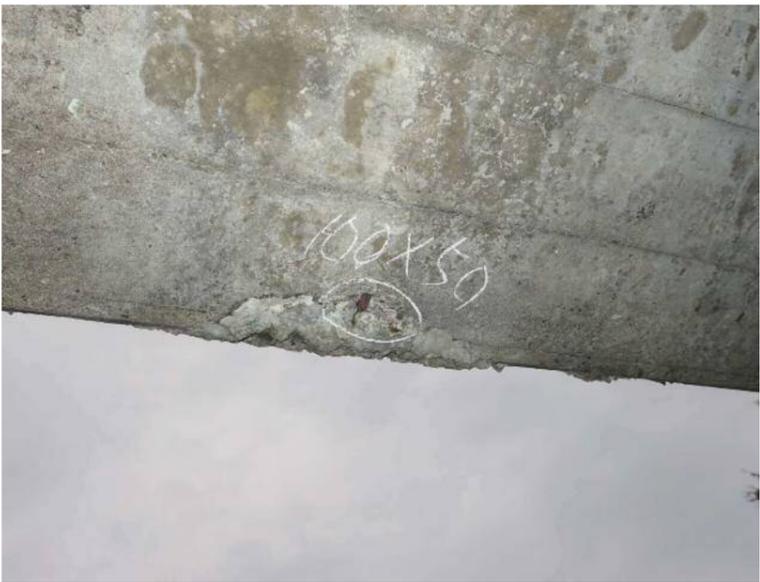
写真番号	86
		径間番号	3
		部材名	床版
要素番号		損傷の種類	㊸剥離・鉄筋露出-d
		メ	モ
		張出し床版に鉄筋露出[100× 50mm]が見られる。
