御銚橋 直轄診断

調査結果報告（巻末資料）

平成 29 年 2 月

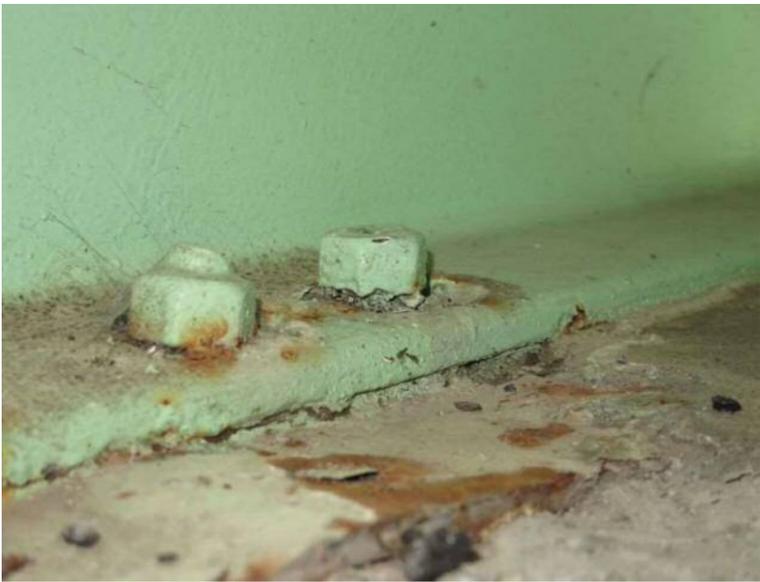
写真番号	100
		径間番号	3
		部材名	アンカーボルト
		要素番号	
		損傷の種類	①腐食(小小)-b ⑤防食機能の劣化-e
		メモ	P2上のアンカーボルトに塗装の再劣化による腐食が見られる。
写 真

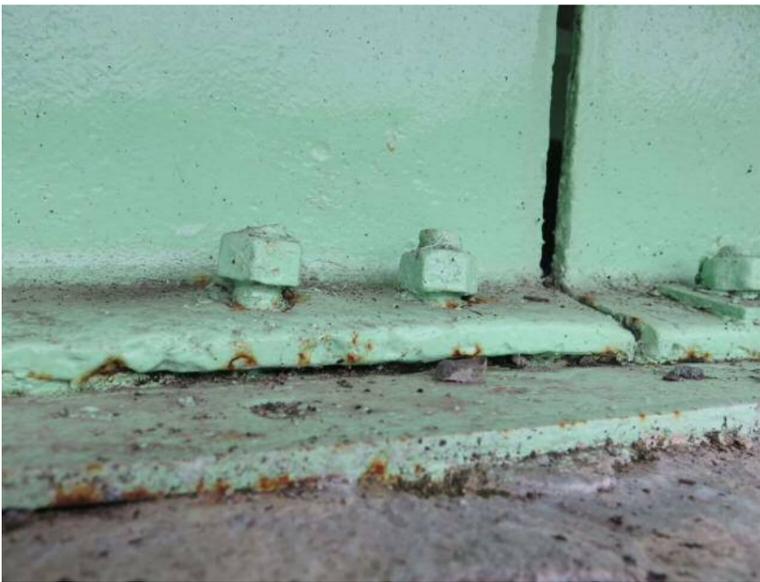
写真番号	101
		径間番号	3
		部材名	アンカーボルト
		要素番号	
		損傷の種類	①腐食(小小)-b ③ゆるみ・脱落-e
		メモ	P3上のアンカーボルトに塗装の再劣化による腐食が見られる他、ゆるみ[2/4本]が見られる。

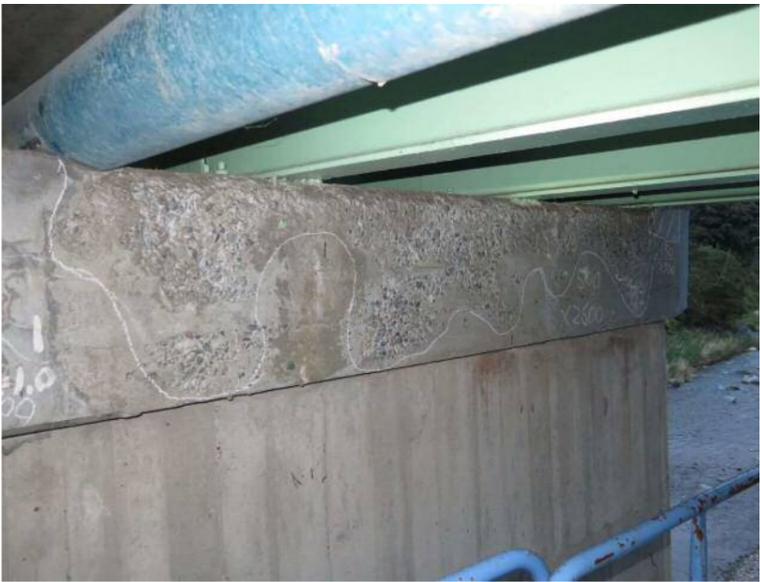
写真番号	103
		径間番号	3
		部材名	落橋防止システム
		要素番号	
		損傷の種類	⑦剥離・鉄筋露出-c
		メモ	P3橋脚の縁端拡幅に剥離[500×2600mm]及び、うき[300×150mm]が見られる。
写 真

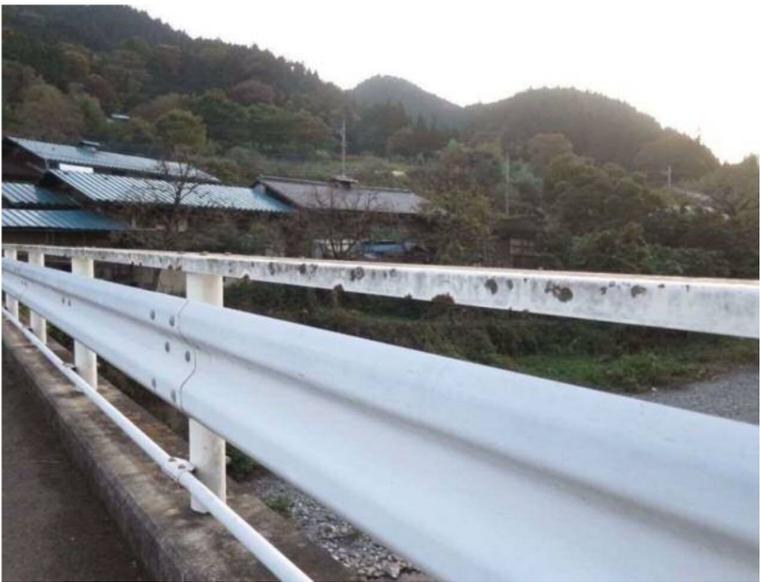
写真番号	104
		径間番号	3
		部材名	防護柵
		要素番号	
		損傷の種類	①腐食(小小)-b ⑤防食機能の劣化-e
		メモ	防護柵に腐食が見られる。

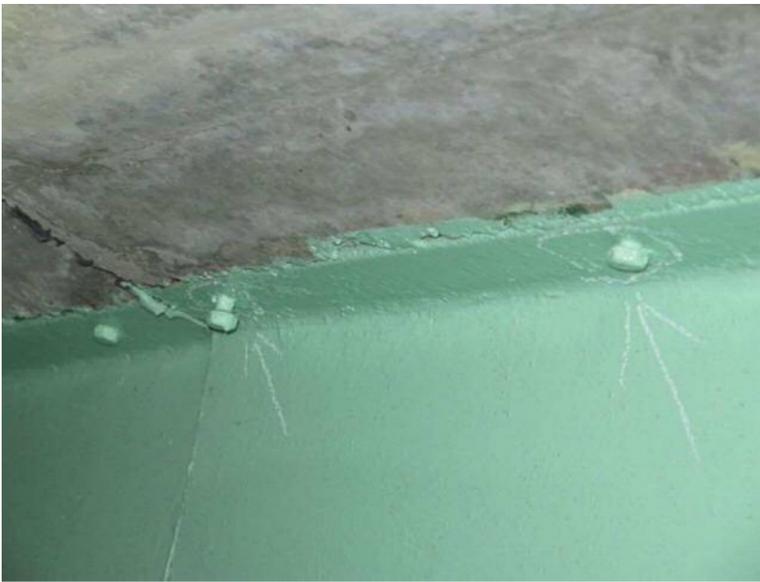
写真番号	112
		径間番号	4
		部材名	主桁
		要素番号	
		損傷の種類	③ゆるみ・脱落-e
		メ	モ
		G3主桁上フランジのボルトにゆるみ[2本]が見られる。

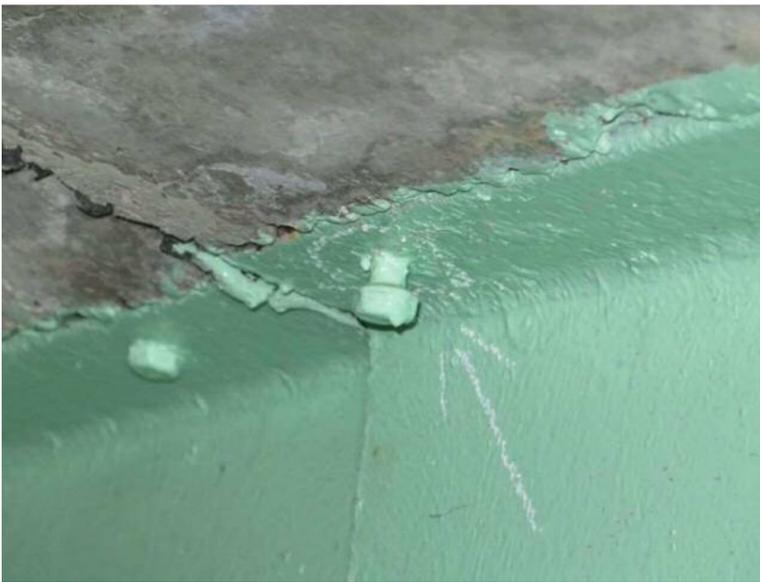
写真番号	113
		径間番号	4
		部材名	主桁
		要素番号	
		損傷の種類	③ゆるみ・脱落-e
		メ	モ
		写真番号112の近接写真

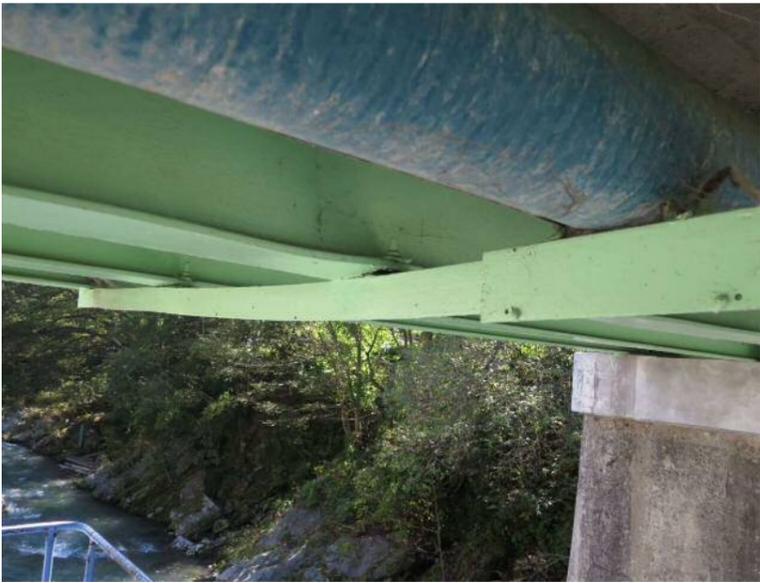
写真番号	141
		径間番号	4
		部材名	添架物
		要素番号	
		損傷の種類	㊸変形・欠損-c
		メ	モ
		添架物の支持材に変形が見られる。	
		写真番号	
		径間番号	
		部材名	
		要素番号	
		損傷の種類	
		メ	モ
	余白		
		写真番号	
		径間番号	
		部材名	
		要素番号	
		損傷の種類	
		メ	モ
	余白

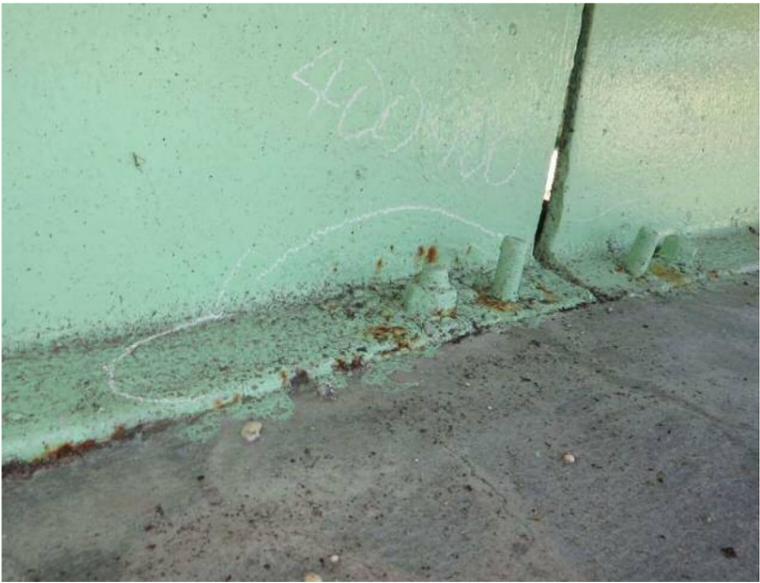
写真番号	142
		径間番号	5
		部材名	主桁
		要素番号	
		損傷の種類	①腐食(小小)-b ⑰その他(断面減少)-e
		メ	モ
		G1主桁端部に塗装の再劣化による腐食及び、断面減少(400×100mm)が見られる。 ウェブ板厚:5.6mm/13mm 下フランジ板厚:6.4mm/18mm	
		写真番号	143
		径間番号	5
		部材名	主桁
		要素番号	
		損傷の種類	①腐食(大小)-d ⑰その他(断面減少)-e
		メ	モ
		G1主桁端部に塗装の再劣化による断面減少(700×250mm)を伴う腐食が見られる。 ウェブ板厚:8.1mm/13mm 下フランジ板厚:5.2mm/18mm	
		写真番号	144
		径間番号	5
		部材名	主桁, アンカーボルト
		要素番号	
		損傷の種類	①腐食(大小)-d ⑰その他(断面減少)-e
		メ	モ
		G2主桁端部に塗装の再劣化による断面減少(550×200mm)を伴う腐食が見られる他、A2上のアンカーボルトにも同様の損傷が見られる。
