直轄診断【白老橋】

直轄診断報告書

令和 3 年 3 月

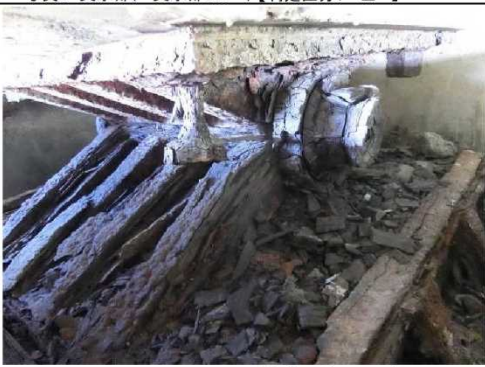
<p>写真5 支承部(支承部203)【判定区分: Ⅲ】</p>

支承は全体的に腐食しており、前回点検から腐食が進行し、板厚減少の腐食が見られる。

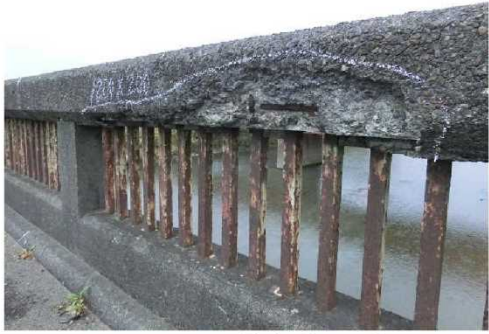
<p>—【判定区分: 】</p>	<p>写真6 その他(高欄・防護柵02)【判定区分: Ⅱ】</p>

高欄（RC 構造）は、剥離・鉄筋露出および縦横部材の腐食がみられる。前回点検時から剥離・鉄筋露出の範囲に拡大は見られるが、急激に進行する可能性は低い。

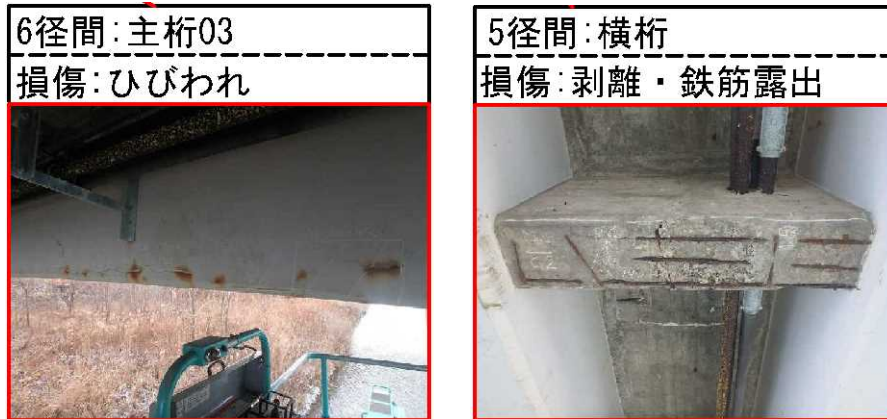
写真 5.2 主桁・横桁の損傷状況写真

主桁および横桁の下縁に、剥離・鉄筋露出が多数確認されている。

何れの主桁も、下面で全長にわたって被覆材の割れ、コンクリートの剥離が広がっており、被覆材も引き連れてコンクリートが広い範囲の塊で落下する第三者被害が懸念される。また、これらの損傷は防食の弱点部となっており、桁内部からの水の供給は被覆

材の劣化に繋がる。そこで、桁下面コンクリートの除去を早急に行う必要があり、併せて、桁下面コンクリートの撤去に伴う鉄筋の保護対策、被覆等による桁の防食のやり直しも行うのがよい。但し、表面被覆材の成分分析により被覆材にアスベストの含有が確認されており、被覆材の撤去には適切な措置を講ずる必要がある。

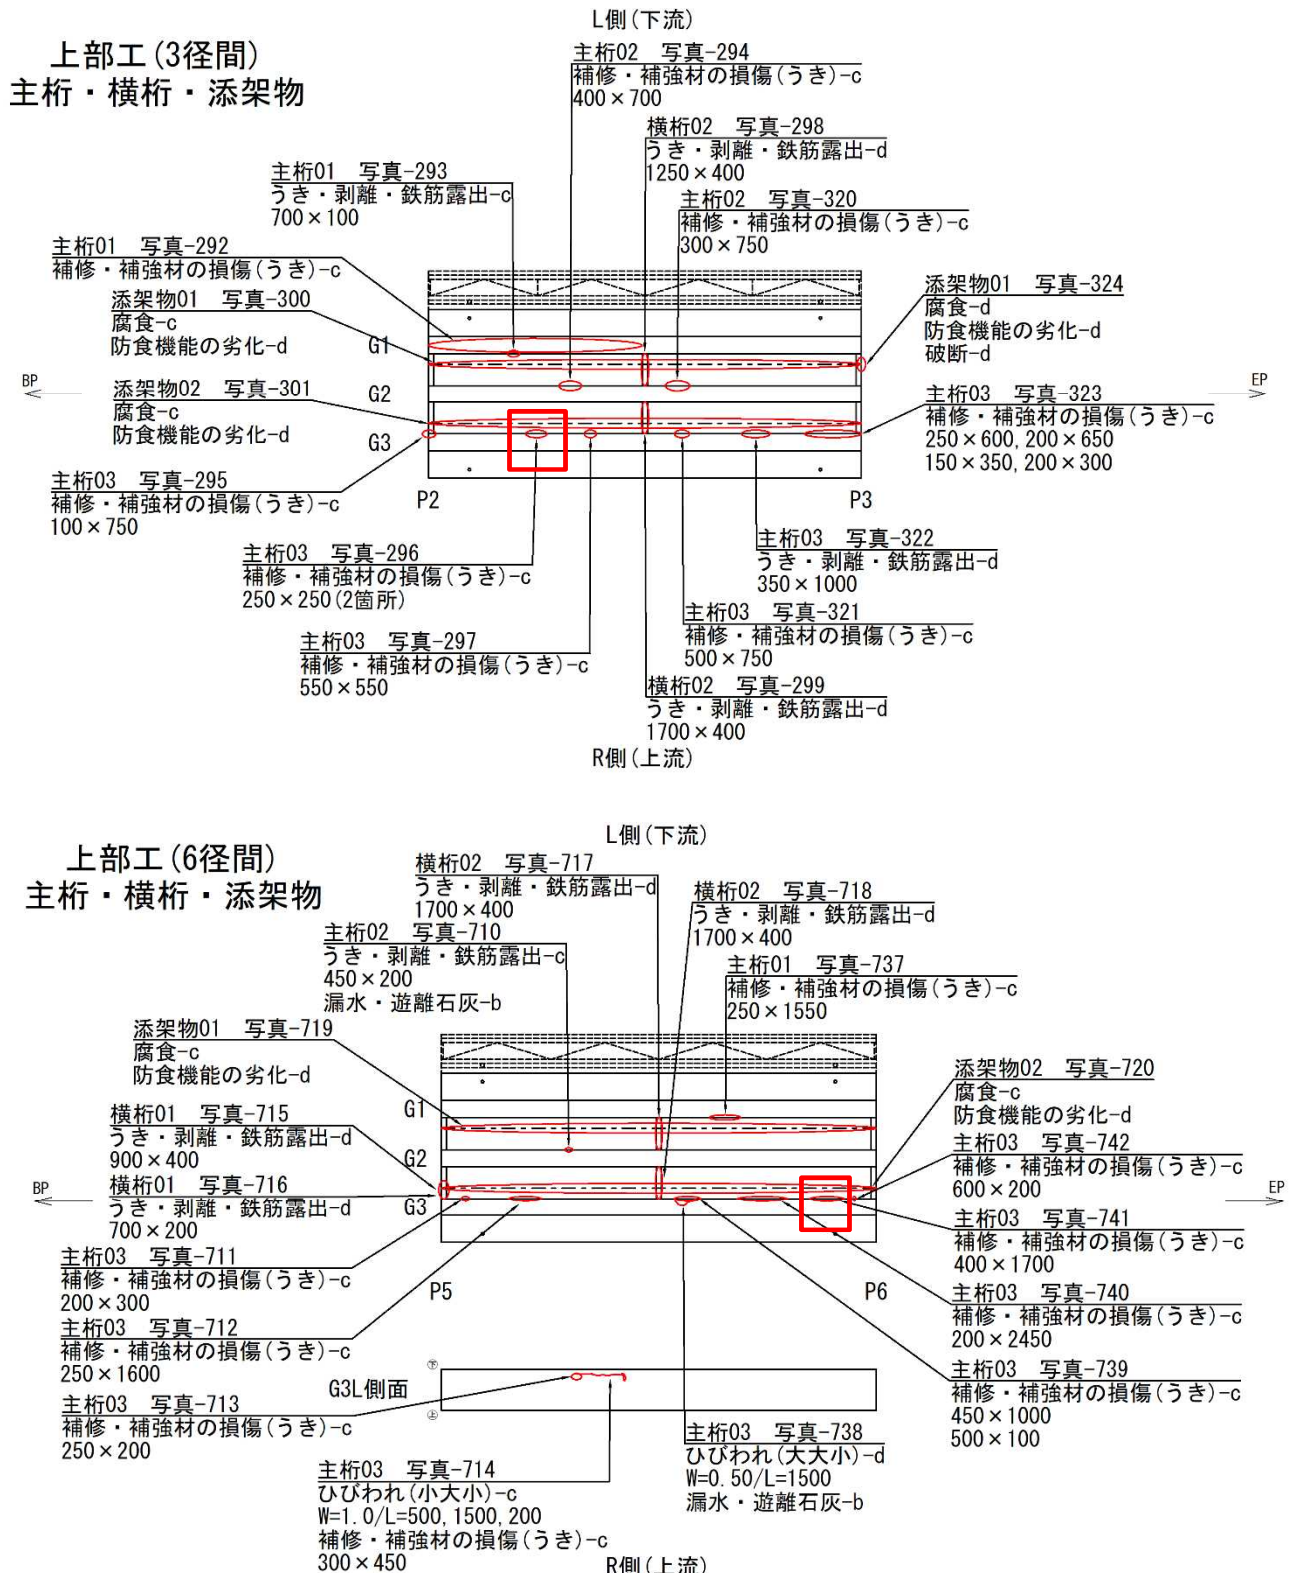
図 5.2 主桁下縁剥離部はつり箇所(□枠 3sp, 6sp)

主桁ウェブの下縁で、表面被覆材の剥離および内部コンクリートの剥離が生じている箇所(3,6径間付近)において、はつり調査を行った。その結果、主鉄筋に最大3mm程度の腐食による減肉が確認された。なお、主鉄筋径は計測結果よりφ38と判明した。

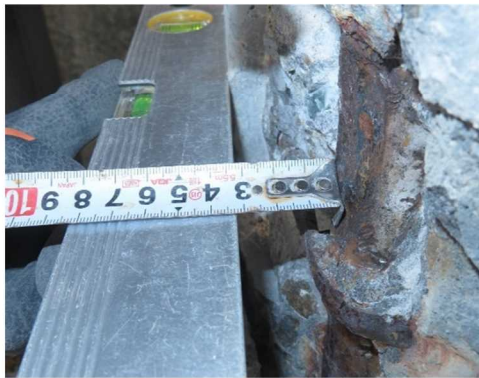
写真番号	28		
	種別	はつり状況 3sp-G3		
	場所1		場所2	
	備 考			
	<p>鉄筋健全度の評価: 主筋は全体的に膨張腐食が発生し、 スターラップは断面減少が生じている</p>			
	IMG_8357.JPG			
 	写真番号	29		
	種別	はつり状況 3sp-G3		
	場所1		場所2	
	備 考			
	<p>主筋径計測状況 $\phi = 35.61\text{mm}$</p>			
	DSC_3685.JPG

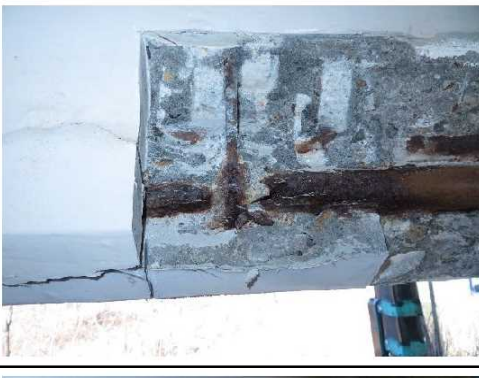
写真番号	33		
	種別	はつり状況 3sp-G3		
	場所1		場所2	
	備 考			
	<p>主筋かぶり計測状況 $d = 32\text{mm}$</p>			
	IMG_8360.JPG

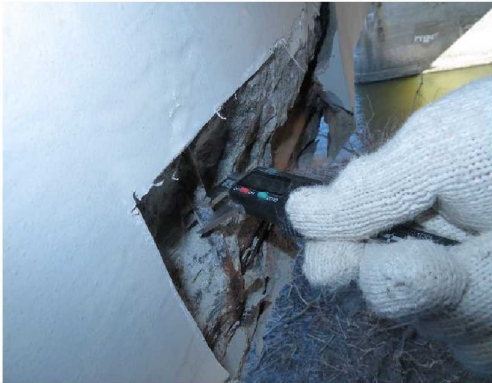
写真番号	42		
	種別	はつり状況 6sp-G3		
	場所1		場所2	
	備 考			
	<p>鉄筋健全度の評価: 主筋・スターラップともに、局部的に膨張腐食が生じている</p>			
	IMG_8215.JPG			
 	写真番号	43		
	種別	はつり状況 6sp-G3		
	場所1		場所2	
	備 考			
	<p>主筋径計測状況 $\phi = 35.67\text{mm}$</p>			
	IMG_8207.JPG

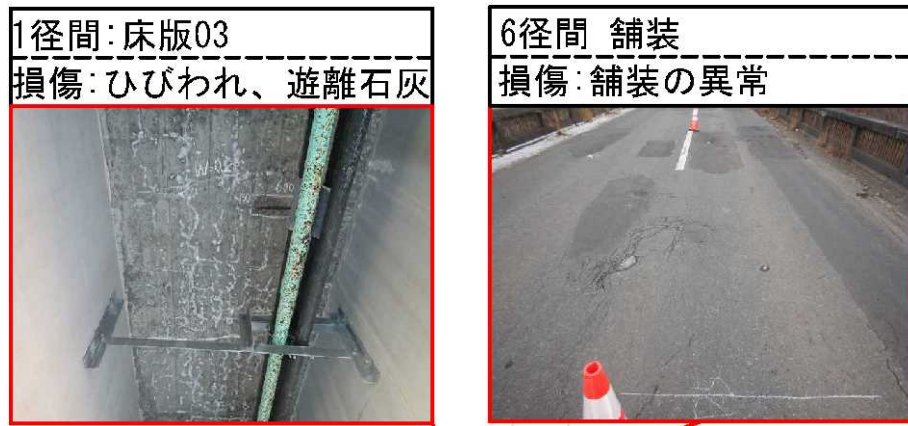
写真 5.4 床版・舗装の損傷状況写真

床版下面にひびわれ・遊離石灰が多数確認された。また、橋面上の舗装に路面変状が多数確認された。

従って、床版コンクリートの劣化を抑制し、桁内部への水の供給を断つ観点からは、少なくとも、橋面からの水の侵入や滞水の要因を除去することが必要である。例えば、舗装や床版上面の均しコンクリート（あるいはコンクリート舗装）の打ち換え、抜け落ちの可能性が高い箇所や床版上面劣化部の床版コンクリートの補修、並びに、床版防水を行うことなどが考えられる。

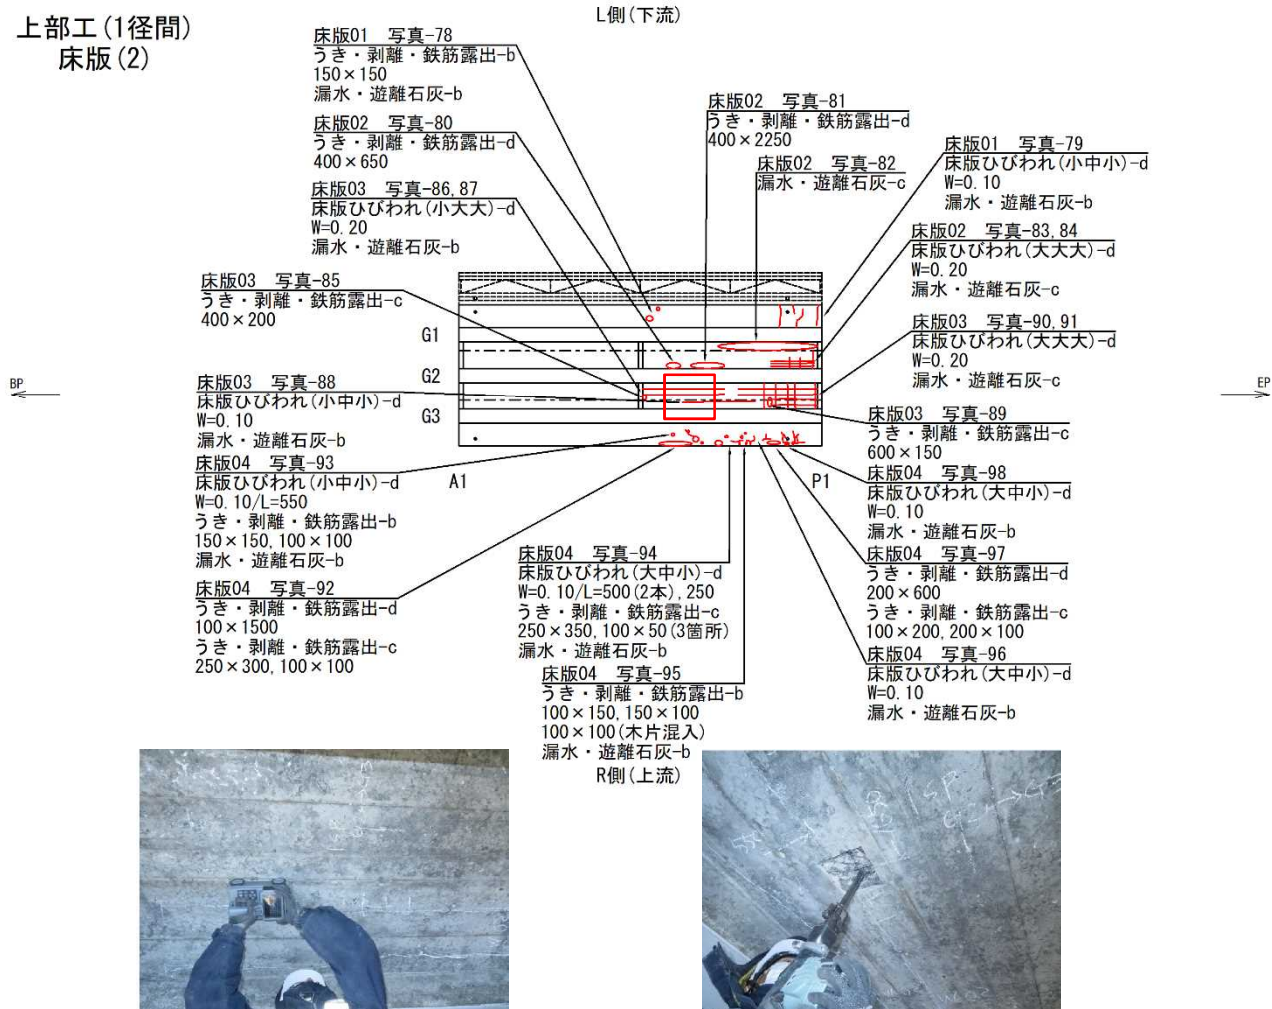
図 5.8 床版下面はつり位置(□枠 1sp-床版)

床版下面の遊離石灰の滲出を伴ったひびわれが生じている箇所（1 径間付近）において、はつり調査を行った。内部鉄筋に腐食は認められなかった。床版の鉄筋径はφ13で、かぶり厚は39mmと判明した。

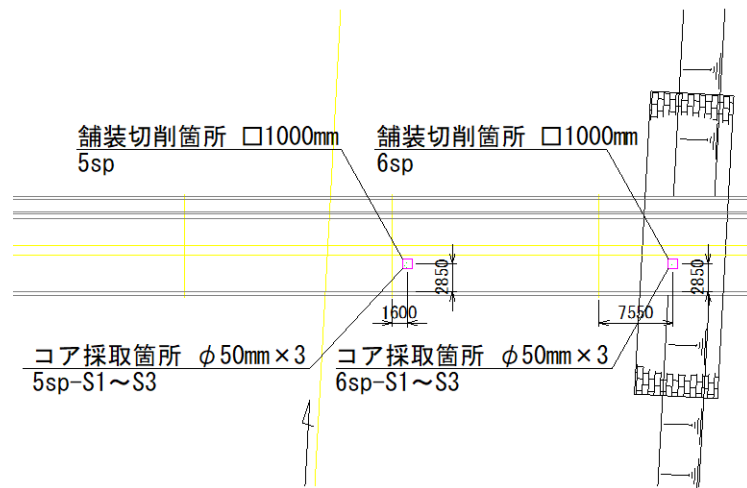
図 5.9 舗装切削位置

舗装に異常が生じている箇所（5 径間付近）で、舗装を切削し打音調査をおこなった。その結果、調整コンクリートにうきが確認された。また、防水層は確認されなかった。

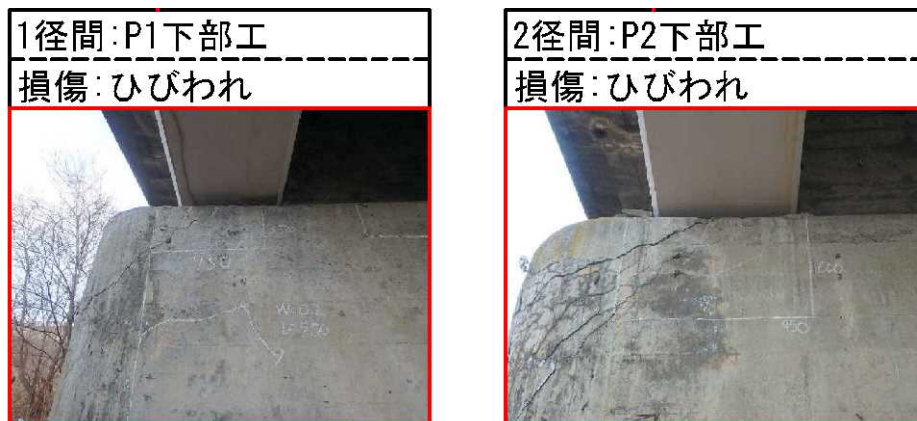
写真 5.9 下部工の損傷状況写真

橋脚上流側の損傷は、雨水等による影響を受け易い位置に発生しており、凍害が原因と推定される。現状で発生している損傷へ雨水等による影響は継続しており、凍害の進行により損傷が進展する可能性が高い。

P1・P2・P3 橋脚の支承下部から斜め方向に発生しているひびわれは、地震等による水平力によりせん断破壊に発展する恐れがある。従って、せん断補強、コンクリートの横拘束の追加などの対策を行うのが望ましい。なお、後述のように、支承周りの構造改善も必要と考えられることから、これと一体で、合理的となるように対策を検討するのがよい。

橋脚側面に顕著なひびわれが多数確認された。

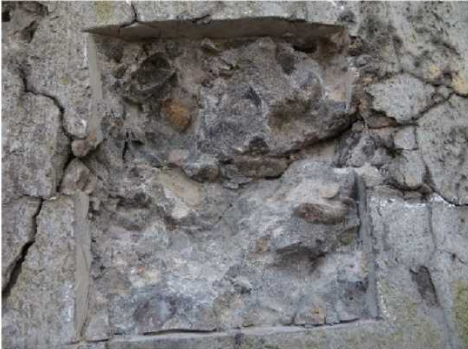
著しいひびわれが生じている橋脚側面（山側・北側）においてはつり調査を行った結果、ひびわれ深さは 100mm 程度であった。また、躯体内部には鉄筋が確認されなかった。

写真番号	52		
	種別	はつり状況 P1-R		
	場所1		場所2	
	備考			
	写真番号51の拡大			
	IMG_0058.JPG

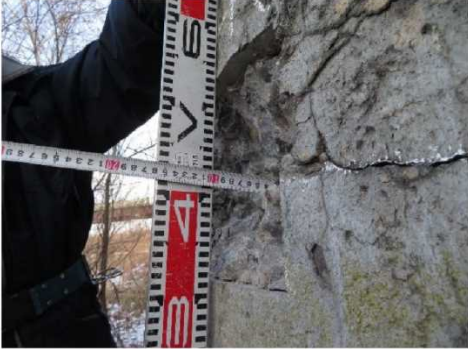
写真番号	53		
	種別	はつり状況 P1-R		
	場所1		場所2	
	備考			
	はつり深さ計測状況 d=100mm			
	IMG_0053.JPG

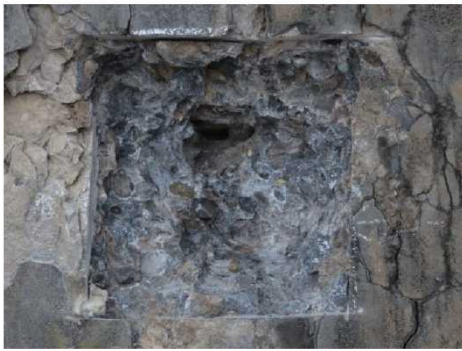
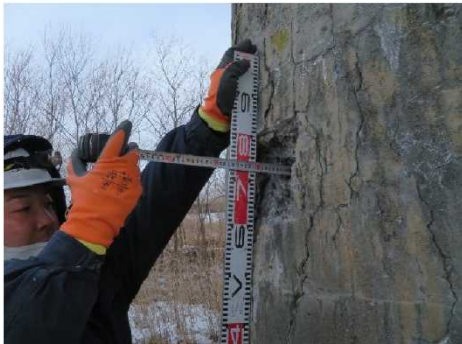
著しいひびわれが生じている橋脚側面（山側・北側）においてはつり調査を行った結果、ひびわれ深さは 100mm 程度であった。また、躯体内部には鉄筋が確認されなかった。

写真番号	61		
	種別	はつり状況 P2-R		
場所1		場所2		
備 考				
写真番号59の拡大				
IMG_8146.JPG				
備 考				
はつり深さ計測状況 d=106mm				
IMG_8149.JPG

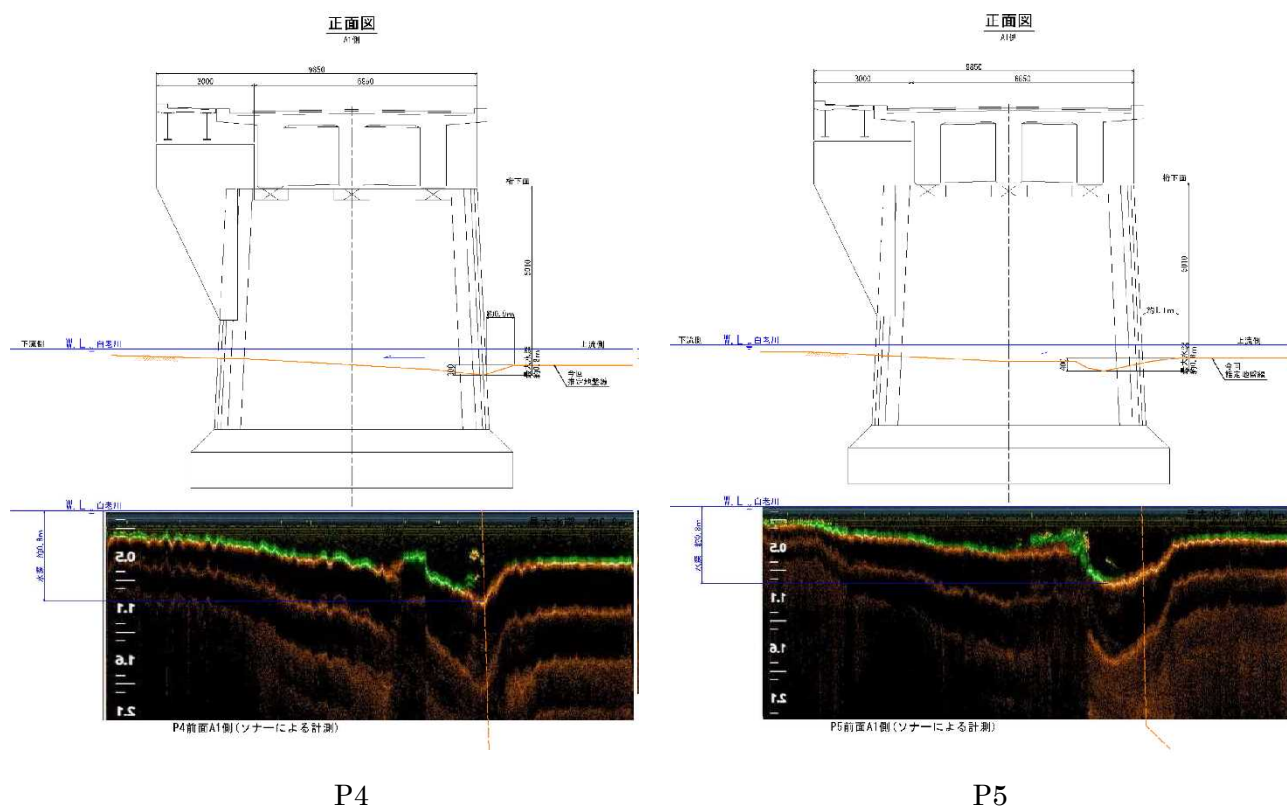
図 5.11 河床洗堀調査結果

橋脚周りの地盤面は、局部的な低下も確認されるが、基礎の土被りもあること、橋脚の移動や傾斜は確認されないことから、洗掘による被害の可能性は小さいと考えられる。一方で、河道の変化などは継続的に生じるものであり、洗掘対策の実施について検討し、計画的に対策を行うことが望ましい。

P4,P5 橋脚上流部に、最大 400mm の洗堀を確認した。底板からの土被りは、3.2m であった。なお、P3 橋脚は親水部であるが、岸寄りの浅い場所に位置し、洗堀を受けていないため調査から除外した。

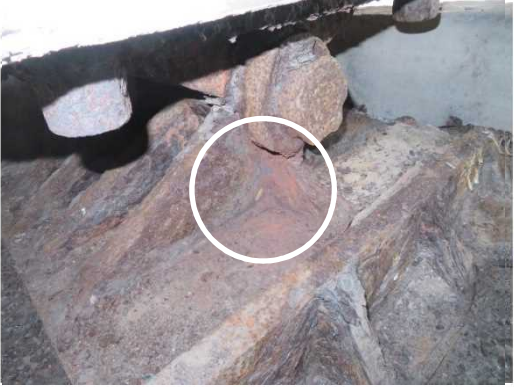
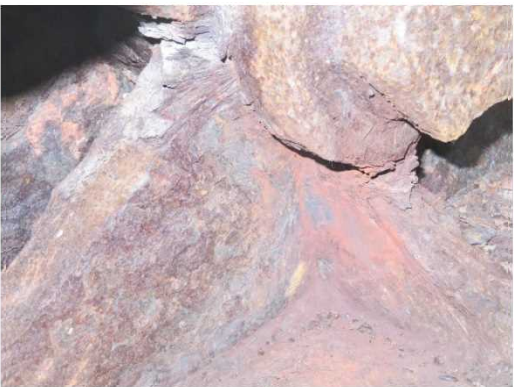
構造物名	白老橋	部位	S2-G2(P1)

支承腐食が著しい。P1, P5にて支承リブ周辺を、グラインダーによるケレンを行い、亀裂調査を行ったが、亀裂の確認は出来なかった。

写真番号	6			
	種別	支承			
	場所1	S2-G2	場所2	P1橋脚上	
	備考				
	写真番号5の拡大				
	亀裂なし				
	IMG_8302.JPG

支承の腐食が顕著であるが、支承の割れは確認されず、荷重集中点の近傍及び底板リブ近辺でケレン調査を行った結果、亀裂も確認されなかった。従って、劣化の進行を防ぐことで、現況の荷重条件が続くのであれば支持機能を発揮できると考えられ、ケレン、防食を行い、防食機能や変位追従機能の回復を図る必要がある。なお、今回は一部範囲でしか亀裂調査を出来ていないことに対しては、ケレン、防食の実施に合わせて改めて詳細に調査を行い、健全性について再確認する必要がある。

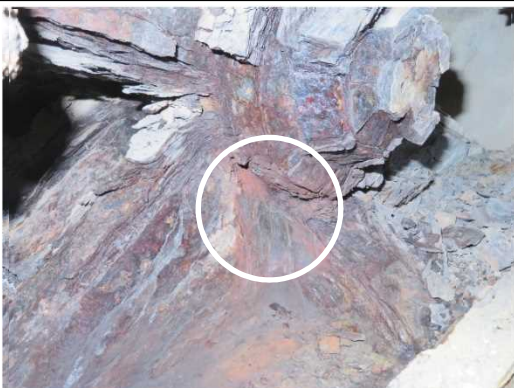
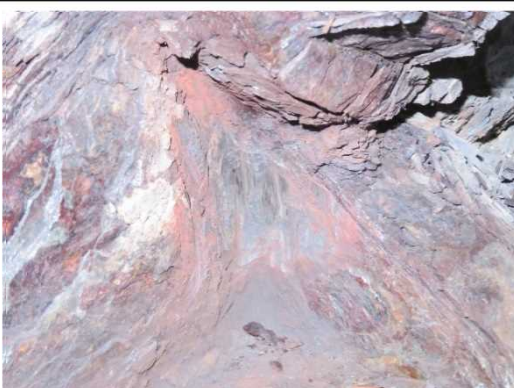
写真番号	7			
	種別	支承			
	場所1	S7-G2	場所2	P5橋脚上	
	備考				
	写真番号6の拡大				
	亀裂なし				
	IMG_8329.JPG

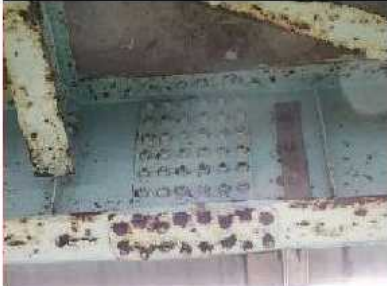
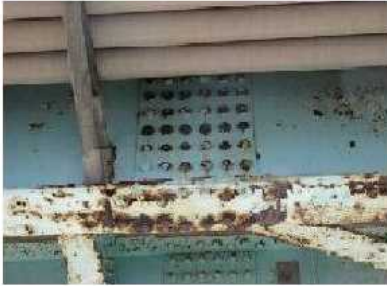
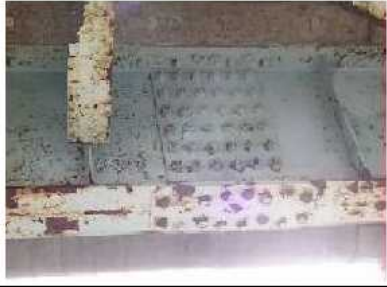
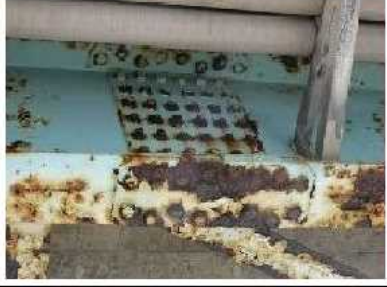
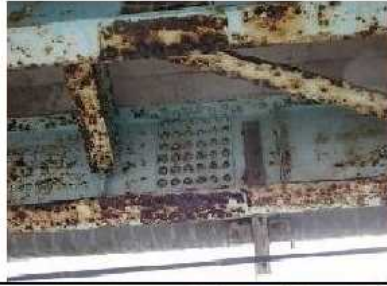
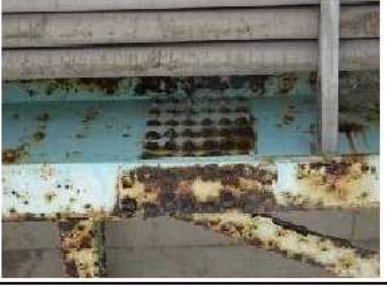
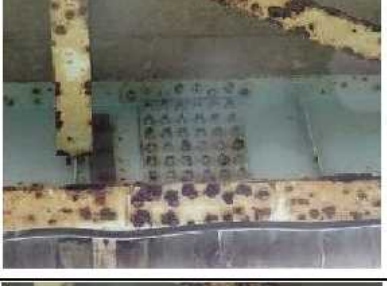
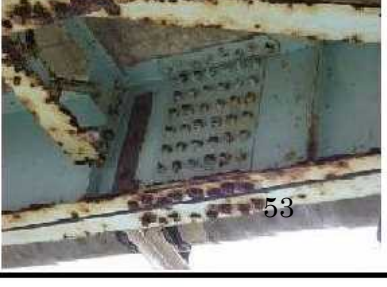
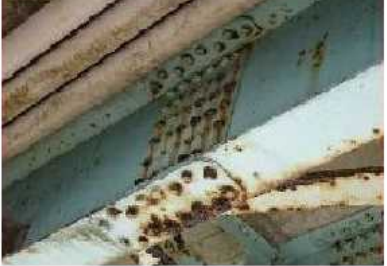
写真 5.15 歩道橋の損傷状況

歩道橋の鋼部材の損傷は、支承と同じように海岸からの飛来塩分による経年劣化および伸縮装置からの漏水が損傷原因である可能性が高い。主桁や横桁には板厚減少が確認されており、支承も含めて耐久性確保のため、防食機能の回復を行う必要がある。また、高欄にも腐食やガードレールのビームに変形や破断を生じており、歩行者の安全性確保のため高欄の取替を行うのが望ましい。

橋体全体に、防食機能の低下が見られるが、添接部付近の腐食が著しい。
