直轄診断【鶴舞橋】

直轄診断報告書

令和4年2月

国土交通省

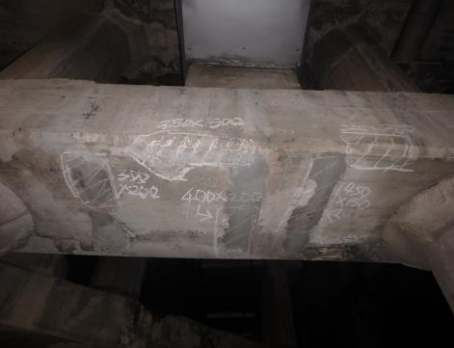
<p>1径間 下部工02</p>	<p>その他【判定区分: Ⅱ】</p>

<p>下部構造【判定区分: Ⅲ】</p> <p>写真9</p>

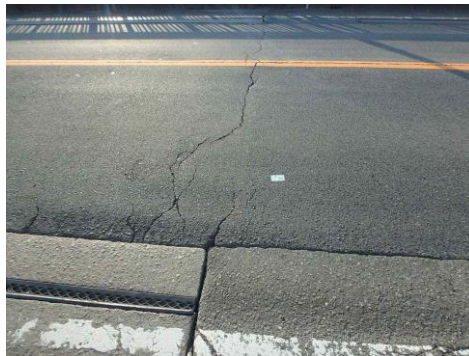
写真 4.1.1 舗装のひびわれ (P 4 上)

・路面には、主桁端部上のひびわれは確認されていないが、橋脚端上にある縦目地の後打ちコンクリート隅角部から橋軸直角方向へ全径間にて舗装にはひびわれが生じている。全幅にわたりひびわれがみられるのはP 4、P 5、P 6である。(写真 4.1.1)

- 5) 以上から、本橋の状態を変えないようにするためには、少なくとも、排水、防水の改善するのがよい。また、その実施にあたって、併せて、旧歩道部の鋼板補強の有効性や、桁の上面の状態や桁端部・支承周りの状態を詳細に把握することも検討するのがよい。なお、旧歩道部の補強鋼板について、現時点で鋼板の浮きが生じており、施工時点よりも補強効率が低下している可能性も考えられる点については、鋼板補強の有効性が確認されるまでの間、アンカーボルトの打音検査を適宜実施するなど更なる変状の発生がないか監視を続けるのがよい。

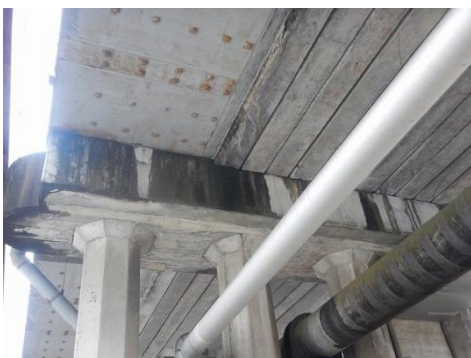
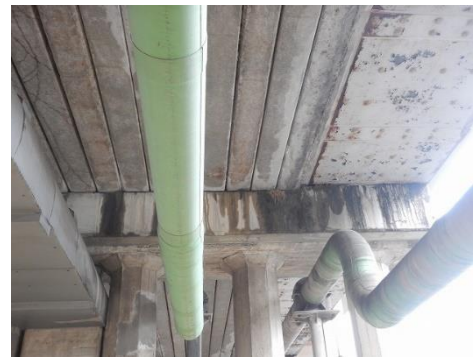
写真 4.1.2 梁部側面への伝い水の状況 (P 4)

・雨天翌日に桁下の漏水状況を観察したところ、全ての下部工 (A1, P1~P10, A2) の縁端拡幅部で豎壁前面や梁側面への伝い水を確認した。P 4の伝い水が最も顕著であった。すべての下部工にて上部構造から下部構造へ継続的に水が供給されている可能性がある。(写真 4.1.2)

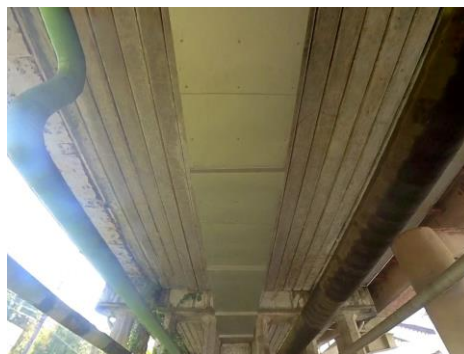
写真 4.1.3 主桁下面の状況 (第5径間)

・主桁下面のひびわれや、主桁間の間詰めコンクリートからの漏水は確認できない。(写真 4.1.3)

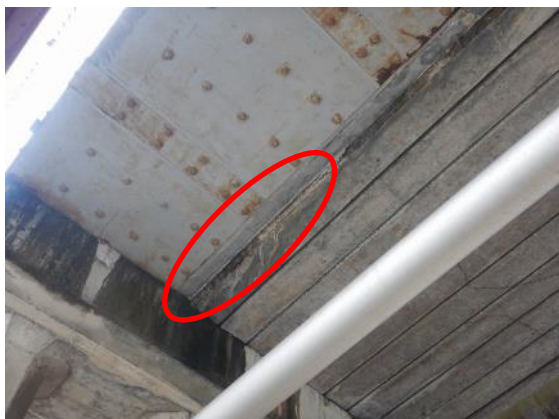
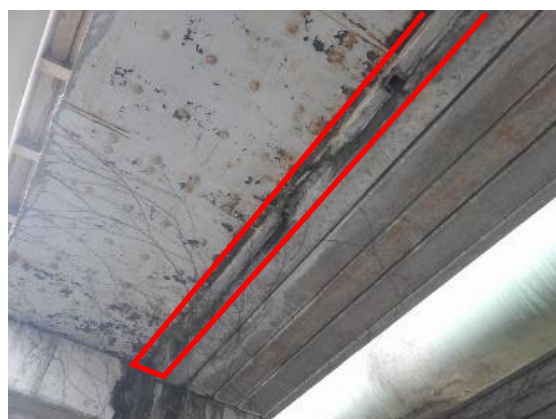
写真 4.1.4 主桁端部や縦目地位置の漏水や遊離石灰（第5径間）

- ・全径間の主桁端部の縦目地位置に漏水や遊離石灰の析出が見られた。第5径間が最も顕著であった。（写真4.1.4）

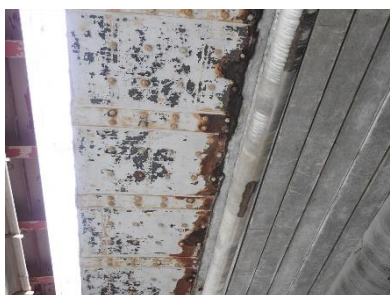
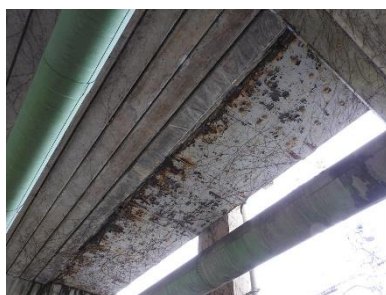
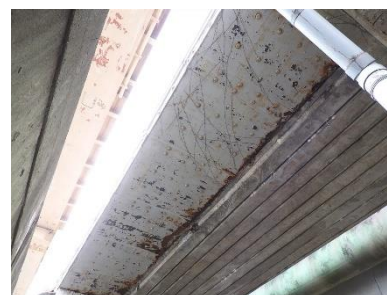
写真 4.1.5 補強鋼板の減肉状況

- ・旧歩道部についても路面側の舗装のひびわれは全径間で確認されており、縦目地の後打ちコンクリート隅角部から橋軸直角方向へのひびわれを主とするものである。橋脚梁部の伝い水の状況からP4上の舗装のひびわれが最も顕著で橋軸方向にも一部ひびわれが見られる。
- ・第1、3～9、11径間の主桁下面に接着された鋼板どうしの継ぎ目からの漏水の形跡は見られない。
- ・第1、3～9、11径間の縦目地位置に位置する旧車道部に接する鋼板は、縦目地位置に沿った位置となる鋼板端部で腐食が生じており一部の径間では減肉がみられる。
- ・径間全長にわたり鋼板に腐食による減肉がみられたのは第1、6、8径間の縦目地位置に沿った鋼板端部である。（写真4.1.5）

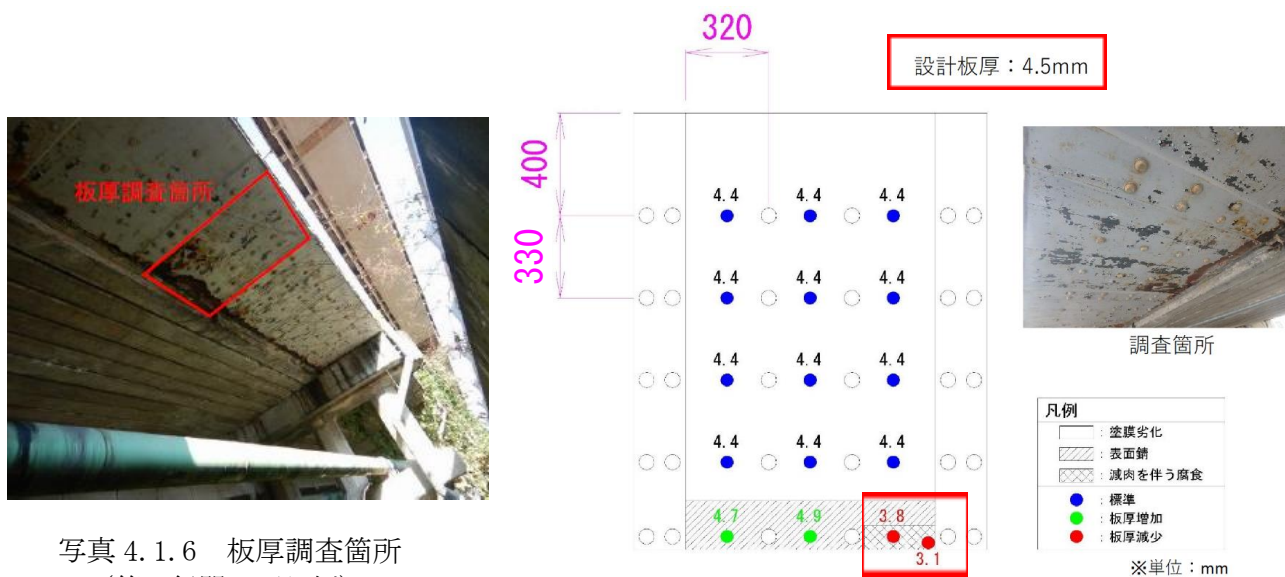
写真 4.1.6 板厚調査箇所
（第 8 径間 下り側）

・表面錆も含め腐食の範囲が広い第 8 径間の下り線側の旧歩道部に着目して、超音波厚さ計による板厚調査を実施した。調査箇所は目視により腐食が最も進んでいるとみられる鋼板端部部分で、最も減肉の顕著な箇所及び鋼板 1 枚に対し縦断方向に 3 分割（320mm 間隔）、横断方向に 5 分割（330mm 間隔）となる配置で削孔調査を実施した。調査の結果、設計板厚 4.5mm に対し腐食箇所の板厚は最小 3.1mm で減肉量は 1.4mm であった。（写真 4.1.6、図 4.1.1）

打音検査より鋼板と主桁の間には縦目地位置に沿ってうきがみられ、うきの範囲は端部から 1/3 程度である。水の浸入により鋼板上面に滞水が生じている可能性があるため、削孔調査を行ったが滞水は確認されなかった。

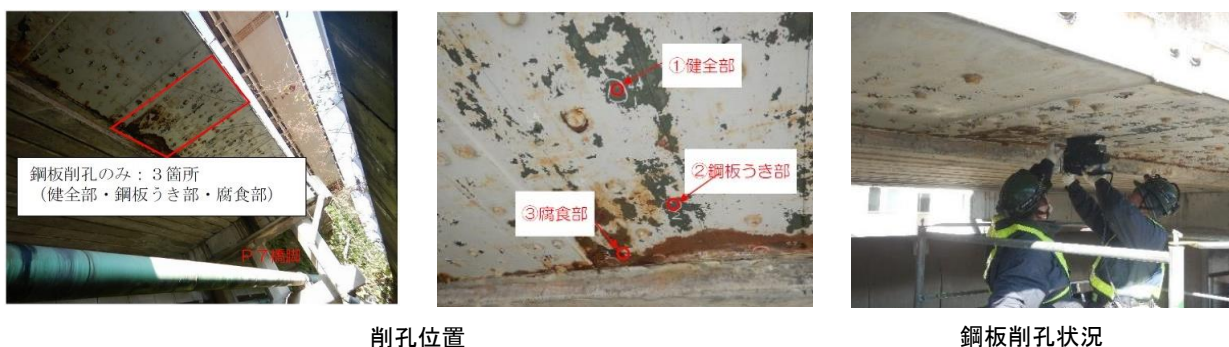
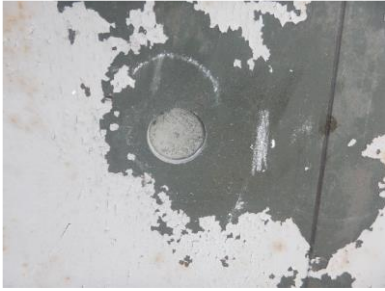
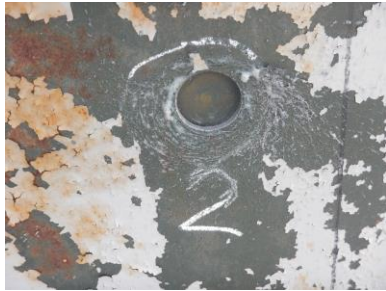
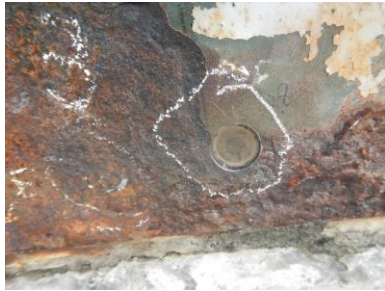
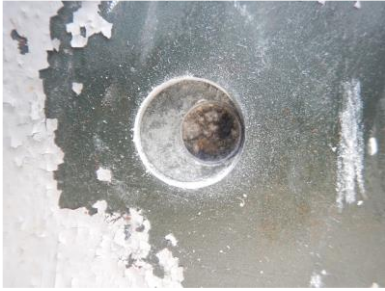
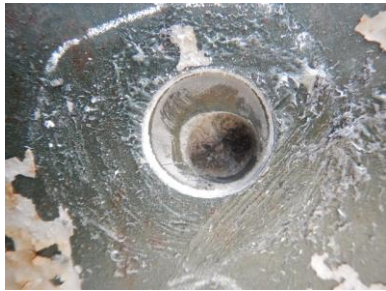
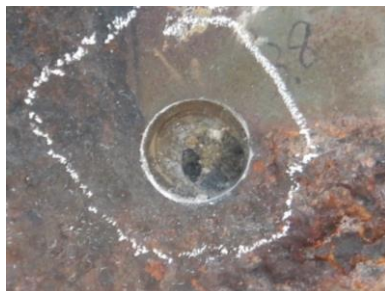
図 4.1.2 補強鋼板裏面調査結果 (第8径間 下り側)

また、うきがみられた第 8 径間の接着樹脂の状況を足場が設置できる箇所で削孔調査により確認したところ、接着樹脂と鋼板及び主桁間に隙間がみられた。また、隙間の桁側からの水の析出は見られなかった。また、鋼板上にうきが見られた箇所の鋼板裏面は健全であり、うきに加え表面に腐食が見られた箇所でも鋼板裏面の腐食は軽微であった。（写真 4.1.7、図 4.1.2）

樹脂に異常なし

鋼板と樹脂に隙間あり

鋼板と樹脂に隙間あり
樹脂削孔後

コンクリートに異常なし

樹脂とコンクリートに隙間あり

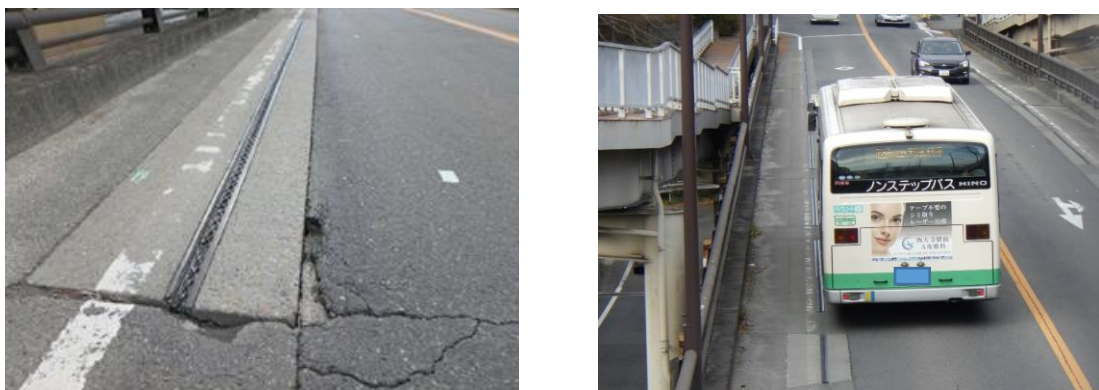
写真 4.1.8 縦目地と車両の通行状況

- ・鋼板はアンカーボルトによって接合されており、アンカーボルトを打音で確認したところ抜け落ちるような状態にはなっていない。しかし、アンカーボルトの打設位置が主桁間詰部であることから、アンカーボルトの引抜せん断強度にどの程度期待できるのかについては、更なる調査検討が必要である。
- ・橋面での大型車の通行を観察すると、路肩に寄って走行する大型車の片輪が旧車道部との境界部の縦目地付近に時折載荷される状況であり、旧歩道部の主桁は継続的に載荷が繰り返されるとみられる。(写真 4.1.8)。

- ・第1径間、第3～9径間、第11径間の縦目地近傍の主桁は、車両の通行状況より、路肩側に寄って走行する大型車の活荷重に対して厳しい状況に置かれている。

6) 旧車道部と旧歩道部の縦目地部の排水や防水の検討においては、維持管理性や長寿命化の観点から主桁の一体化も一つの方法になり得るが、一体化の方法は輪荷重による繰返し载荷の影響の考慮、旧歩道部の補強鋼板の扱いなど複数の観点から方法を比較・検討するのがよい。

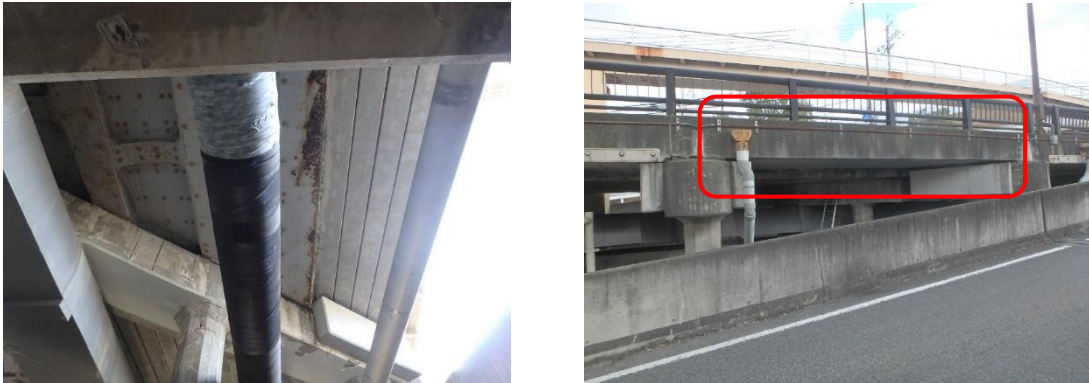
写真 4.1.9 旧歩道部桁下および地覆側面の状況(第10径間)

- ・第2径間、第10径間のPCI桁下面にひびわれは見られない。(写真4.1.9)
- ・第2径間、第10径間の横締め定着部は、地覆コンクリートに覆われており視認できない。また、横締め定着部と想定される箇所にはクラックは確認されない。(写真4.1.9)

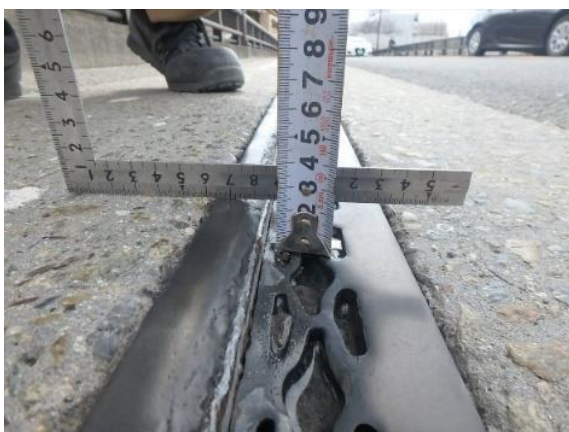
写真 4.1.10 止水材の破断や橋軸直角方向の段差(第4径間)

- ・竣工図面や現地での縦目地の確認から、旧車道部と旧歩道部の接続部は、構造的に一体化されていない。
- ・縦目地の損傷は第10径間を除く全径間に確認されている。損傷としては、桁端部から支間中央にかけてゴム製の止水材に破断や橋軸直角方向の段差、後打ちコンクリートと舗装の隙間や部分的な欠損がみられる。(写真4.1.10、写真4.1.11)

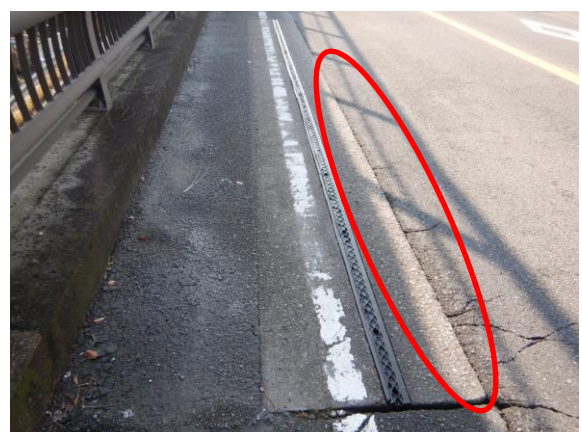
写真 4.1.11 縦目地の損傷(第5径間)

全長にわたり損傷がみられるのは第4、5径間の下り車線側、第11径間の上り車線側であり、橋脚梁部の伝い水の状況も踏まえると第5径間の下り車線側が最も損傷が顕著と考えられる。両端部においては、タイヤの衝突により後打ちコンクリートと舗装面に段差やクラックが生じている。(写真4.1.12、写真4.1.13)

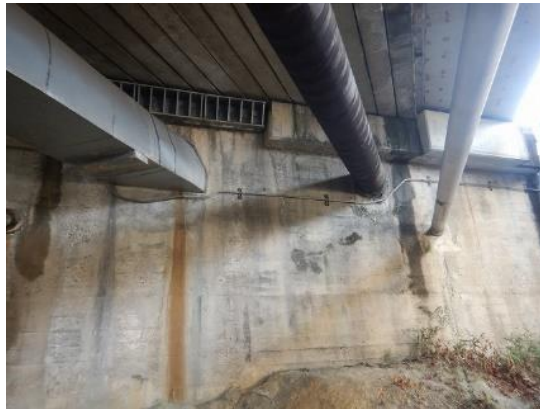
写真 4.2.1 A2 橋台の漏水

- ・ A1, A2 とも目視で確認できるような顕著な沈下・移動・傾斜は確認されなかった。また、両橋台の縁端拡幅部から豎壁前面への伝い水が確認されたが、豎壁にうきやひびわれは確認されていない。(写真 4.2.1)

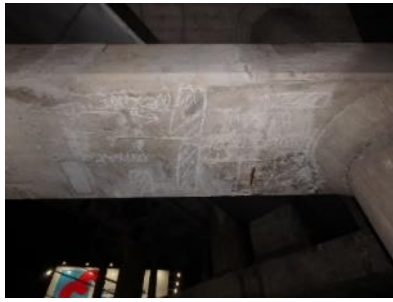
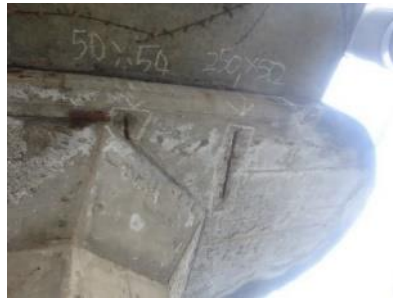
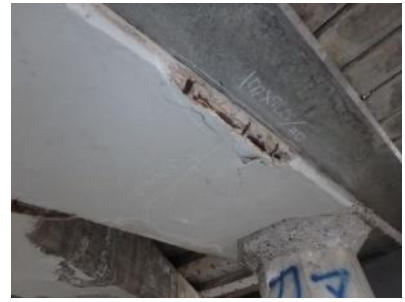
写真 4.2.2 梁部下面の鉄筋露出状況

- ・ 全橋脚 (P1~P10) においてひびわれはみられない。
- ・ 鉄筋の露出がみられるのは P1, P6~P9 の梁部である。P9 橋脚では、梁下面のスターラップ (設計かぶり 50mm、実かぶり 10~30mm) が露出し、伝い水が下面にまわり鉄筋の腐食がみられる。しかし、露出した鉄筋に破断はみられない。(写真 4.2.2)

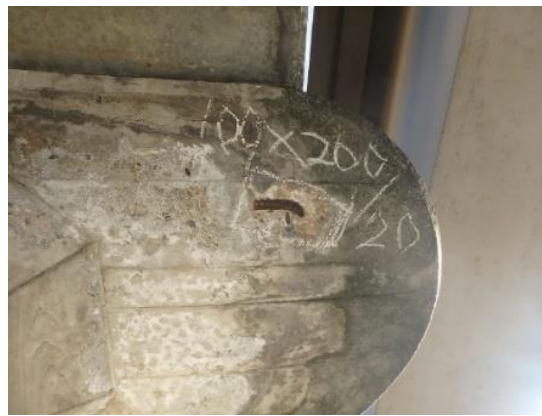
写真 4.2.3 新規に確認された鉄筋露出（P 6）

・ P 6 に確認された鉄筋露出は、H26 年度に確認されておらず、R1 年度に新たに確認されたものである。（写真 4.2.3）

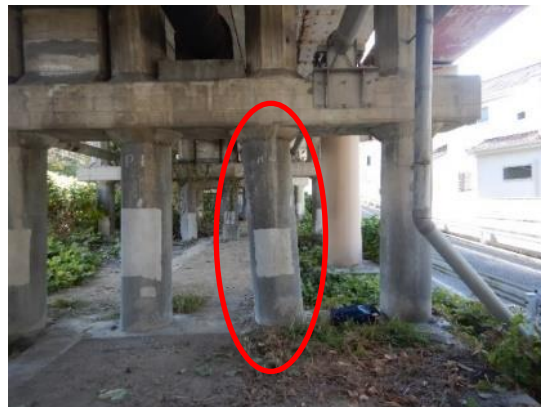
写真 4.2.4 パイルベント橋脚（下段支柱）の傾き（P 4）

・ P2, P4, P6～P8 の下段支柱に傾斜が生じているが、上下に中間梁・地中梁が設置され、過去の点検から橋脚天端高さ等の変状は見られず、梁との定着部や支柱自体にひび割れ等の変状も生じていない。

また、過去に補修された痕跡は見られない。（写真 4.2.4）

- ・ 橋台の高さが比較的高く、また、半重力式橋台であることから、地震時には挙動に大きな変位が生じることも懸念される。その結果、上部構造や背面アプローチ部の安定性にも影響を与え、地震後の機能や健全性の把握、復旧に大きな支障が生じることが懸念される。
- ・ パイルベント橋脚については、垂直が確保されていないものも見られるが、特段の変状が生じていないことから、建設当初から傾斜していたものと考えられる一方で、地震の影響に対して、各橋脚の荷重分担に影響を与える可能性がある。そこで、形状を適切に反映した検討を行う必要がある。また、橋脚・はり接合部の構造も不明であることについても、適切に考慮した検討を行う必要がある。
- ・ 橋脚の地中部には地中梁が設置されているが、設計思想や構造詳細が不明である。既設構造体との荷重の分担の考え方や橋の限界状態の具体的な形態などについて、検討に反映する必要がある。
- ・ 支承部、伸縮装置や遊間の状態も橋の応答に影響を与えるため、適切に状態を把握し、検討に反映する必要がある。
