## 第3回 無電柱化低コスト手法技術検討委員会

平成27年2月18日（水） 13:00～15:00

# 土木研究所等で実施した試験結果

# ケーブルの損傷等確認を行う事項 (中間報告)

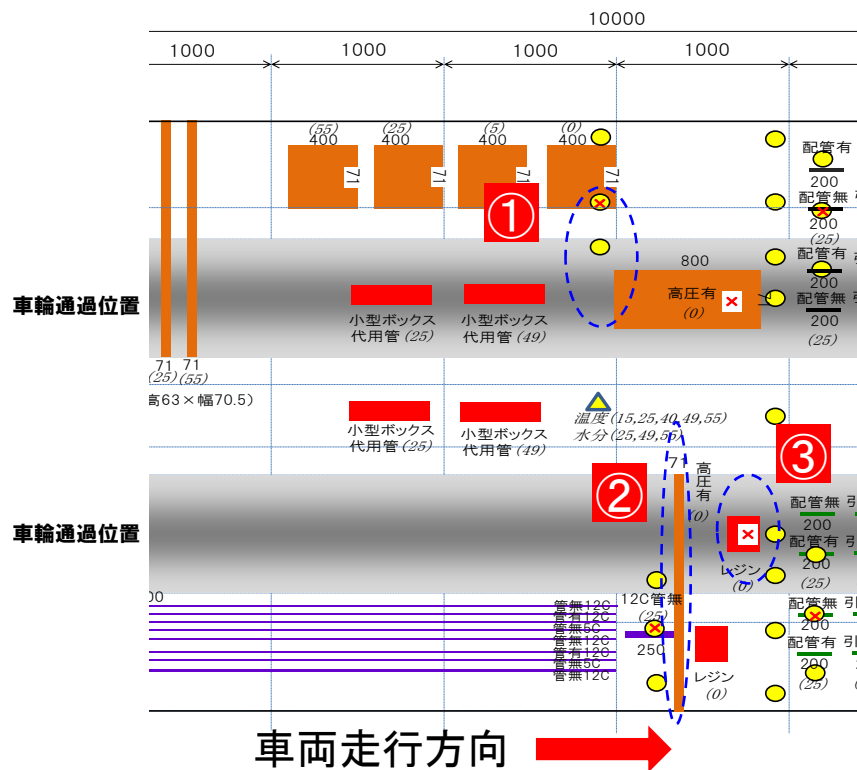
- 車輪走行位置にある
  - ① 小型ボックス(0cm、縦断)
  - ② 小型ボックス(0cm、横断)
  - ③ レジンボックス(0cm、縦断)
 と舗装境界部で段差発生。  
 (うち、①②は約3万輪で段差補修実施)

小型ボックス  
(0cm、縦断)付近  
の段差  
(3万輪時点、  
この後段差補修)

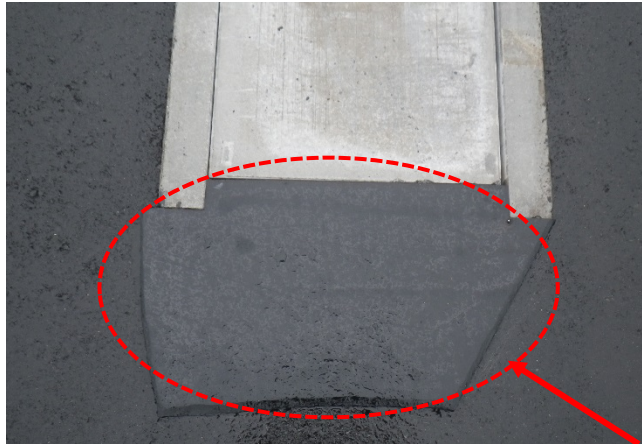
- 約2万輪で車輪走行位置に設置された小型ボックス(0cm、縦断)の起点側蓋にひび割れ発生。

▲19,081輪時点 (約1万輪時点からゴム板設置)

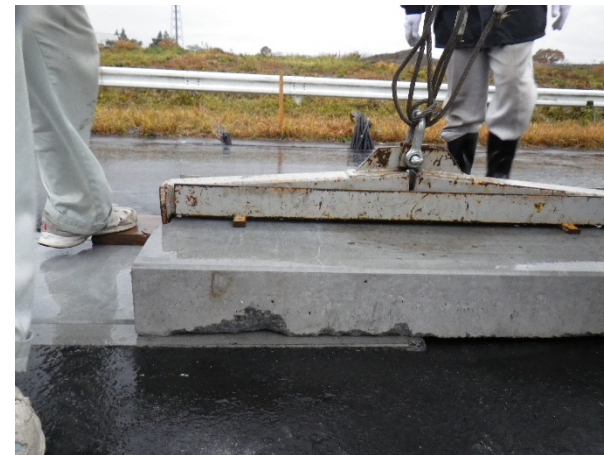
▲取り外した蓋(22,408輪時点) ※この後、蓋を交換し試験継続

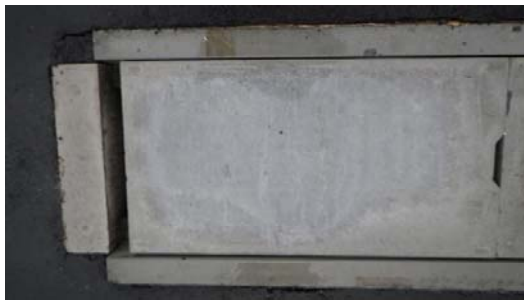
起点側端部

- ・ 蓋のひび割れ発生、段差拡大のため30,418輪時点で補修実施。
- ・ その後、さらに中間部の蓋のひび割れの発生や、段差が拡大。車両走行に支障を来したことから、30,418輪時点で、車輪走行位置に設置された小型ボックス(0cm、縦断、横断)に関する実験を終了(他の試験区間での実験を継続するために、ボックス蓋の撤去、ボックス内及びボックス周辺にアスファルト合材を充てんし、車両走行できる状態にしたのち走行実験を再開)。

▼30,004輪時点 ※いずれも写真下側がループ内側

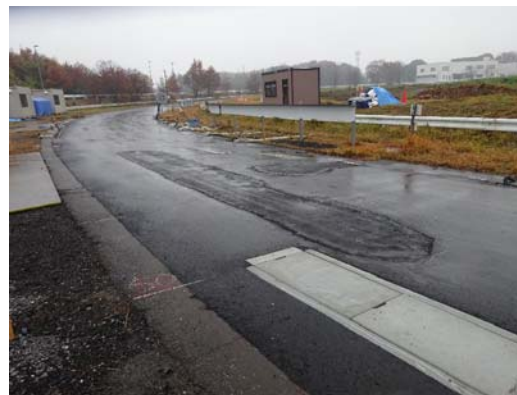
◀ 補修後の状況

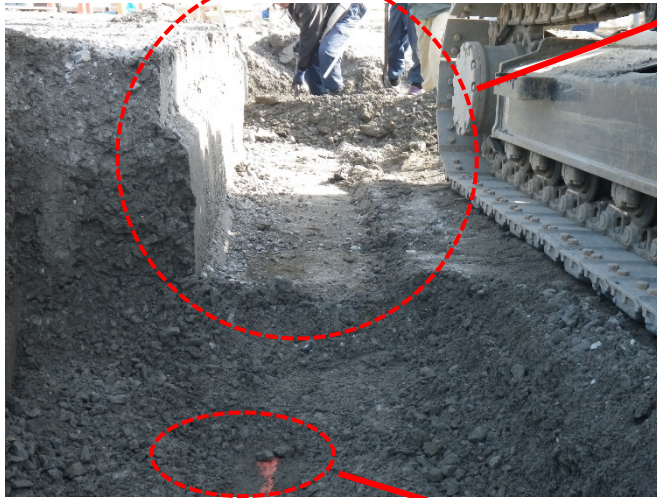
- ・ 走行試験終了後、小型ボックスを掘り起こしたところ、ボックス本体、及びボックス下に埋設した高圧管に損傷や変形は確認されなかった。

高圧管掘り起こし前の状況

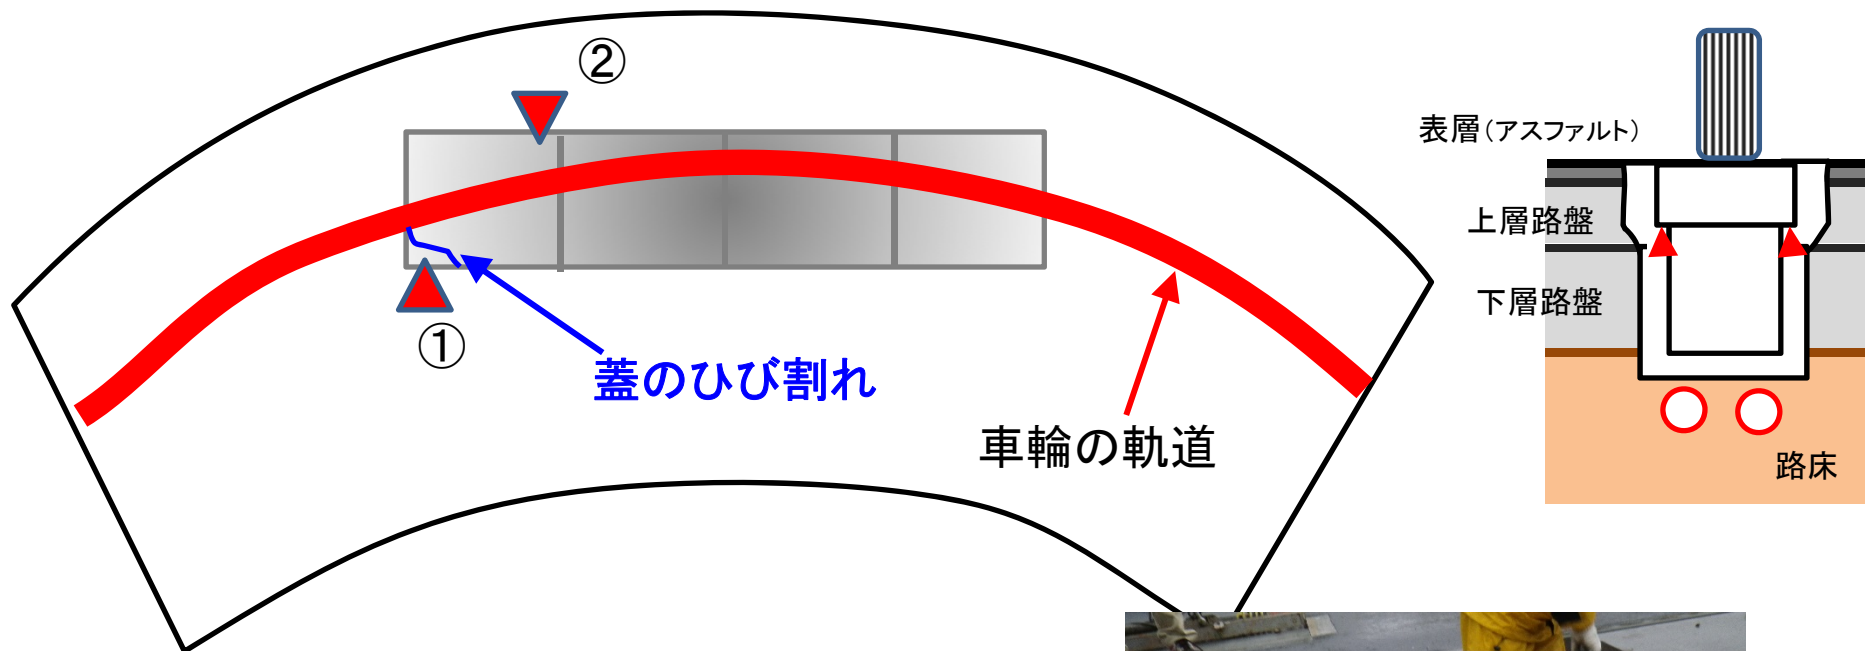
- ・ ボックスの左右に均等に力がかかるのではなく、上記①、②に特に大きな力がかかることにより蓋の角部にひび割れ発生したものと推測。

車両は緩やかなカーブを走行

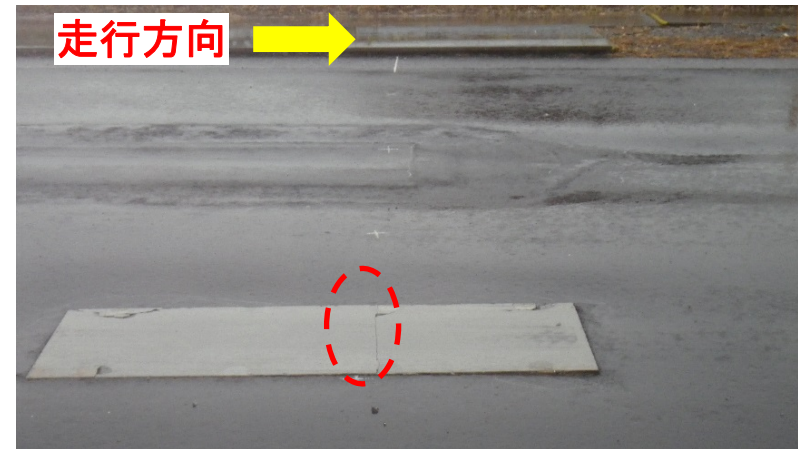
- ・ 約6.4万輪時点で、車両走行方向に設置されたレジンボックス(0cm、縦断)の蓋にひび割れ発生。
- ・ その後、蓋固定用ボルトの埋戻し部の損傷、周辺舗装との段差拡大を確認。
- ・ 掘り起こしたところ、蓋と同じ位置にボックス本体を一周するひび割れを確認。

64,361輪時点(ひび割れ発見時)

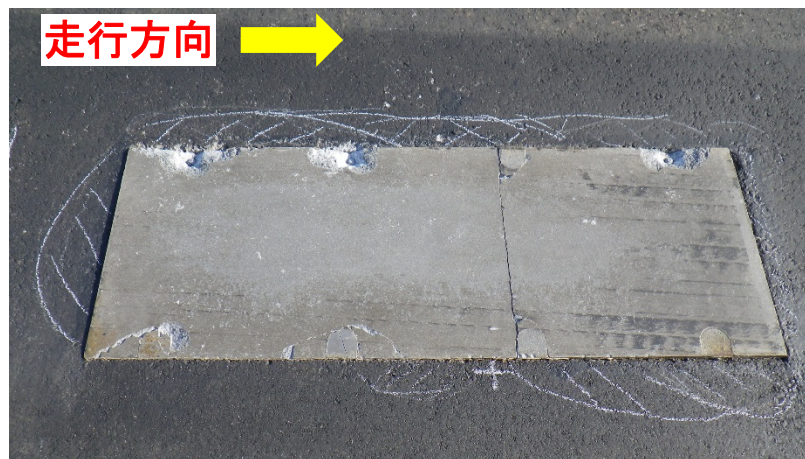
100,001輪時点

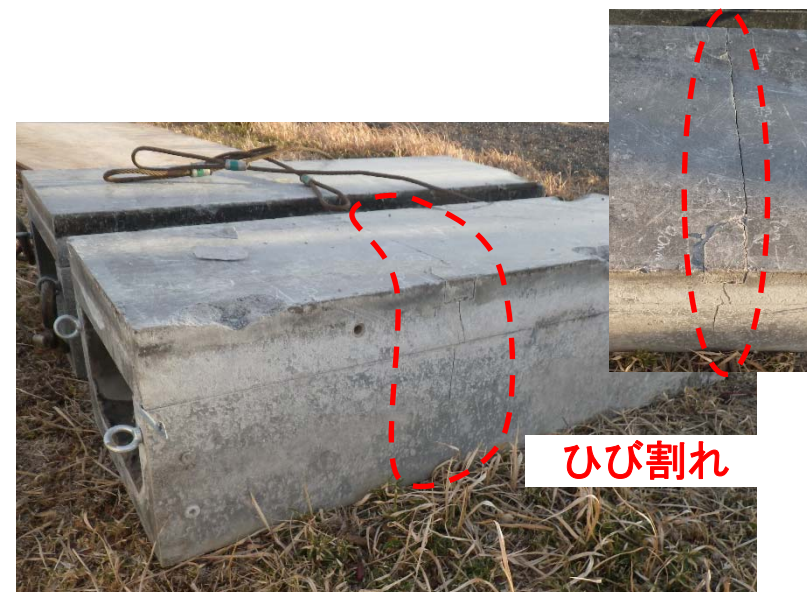
掘り起こし後

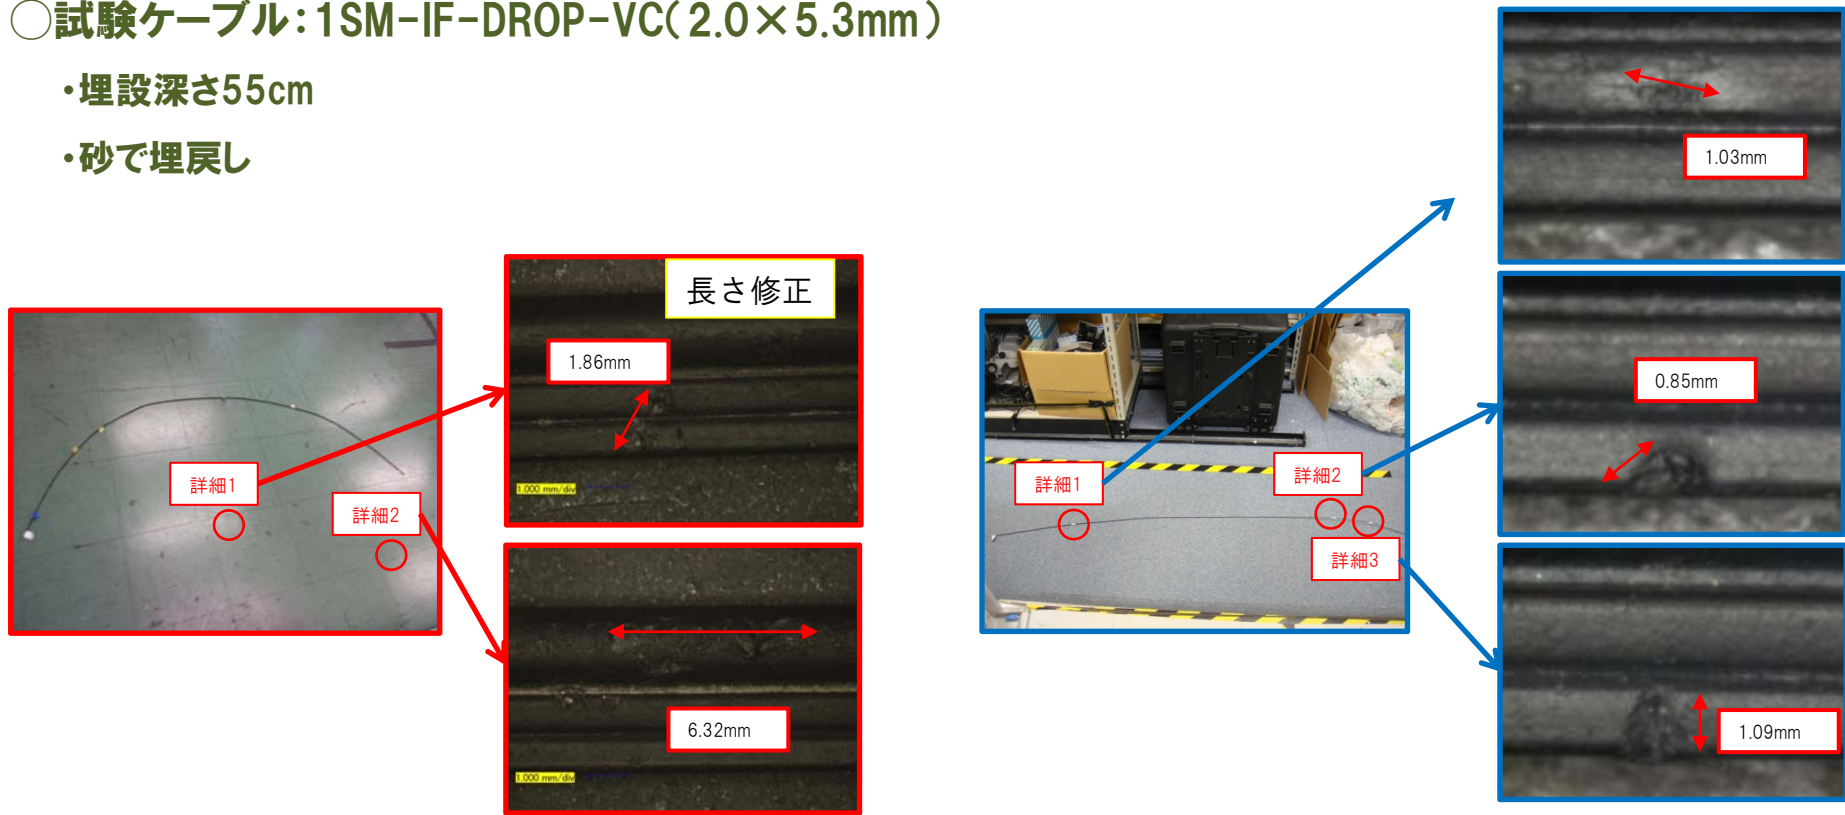
○試験ケーブル: 1SM-IF-DROP-VC(2.0×5.3mm)

保護管により、ケーブルへの直接的な損傷を防げた例

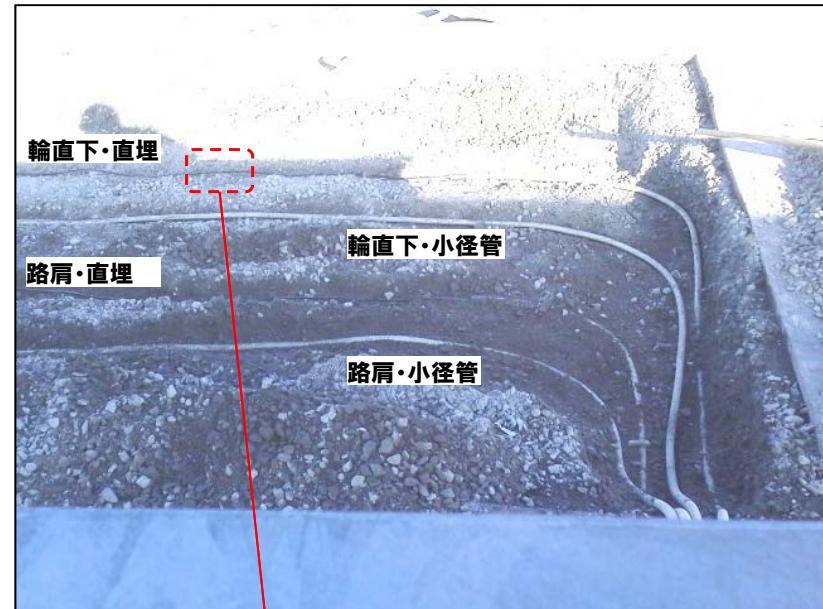
《掘り起し後のケーブル》 地下用屋外線・25cm・進行方向

「深さ25cm・輪直下・直埋」の屋外線について大きな傷を確認(心線露出無し) ※詳細を分析中

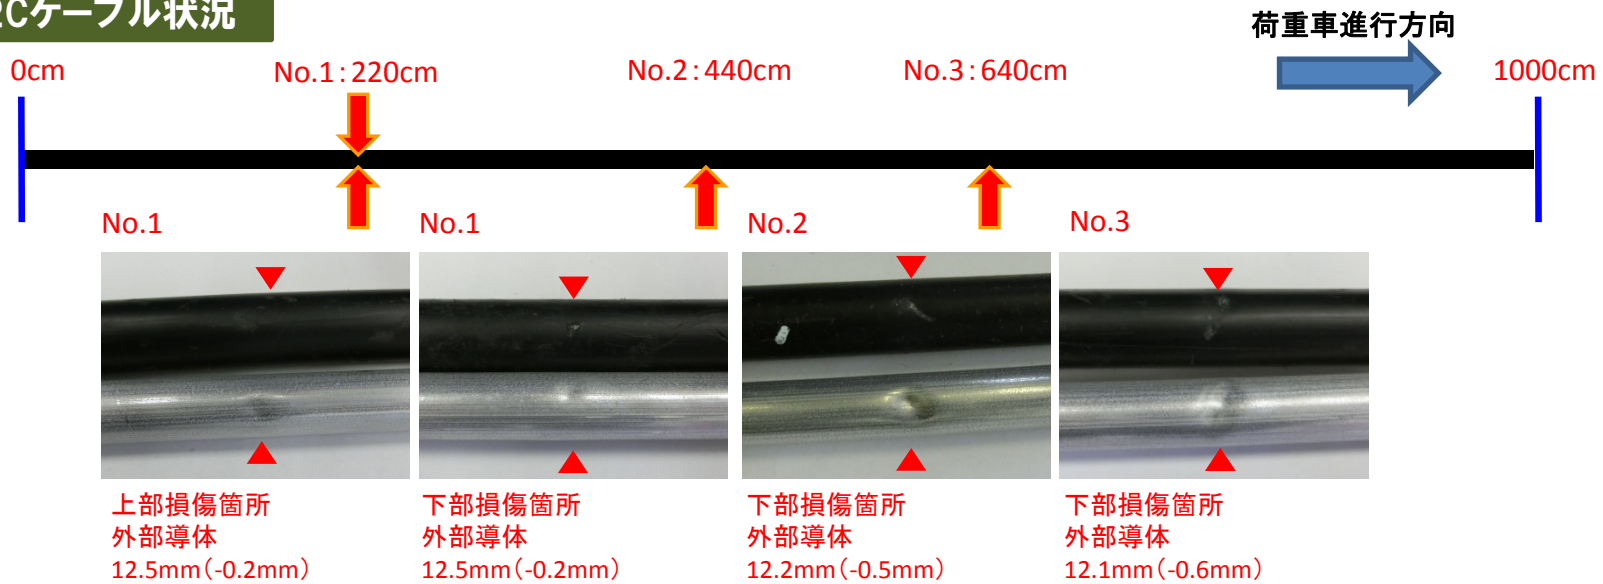
## 12Cケーブル状況

- ・ 走行試験路に埋設したケーブルの一部を掘り起し、先行して確認を行った。
- ・ 確認の結果、外被及び内部構造となる外部導体に、損傷・変形が確認された。

No.	始点からの距離 (cm)	外部状態	シース径 (標準:15.3mm)	内部状態	外部導体径 (標準:12.7mm)
1	220	上下面に損傷有り	14.2 (-7.2%)	アルミパイプに損傷有り	12.5 (-1.6%)
2	440	下面に損傷有り	14.7 (-3.9%)	アルミパイプに損傷有り	12.2 (-3.9%)
3	640	下面に損傷有り	14.9 (-2.6%)	アルミパイプに損傷有り	12.1 (-4.7%)

- ・ 検証は、外被に対する大きな損傷に絞り実施した
- ・ ケーブル全般に渡り、細かい傷が散見された
- ・ No.3の事例では、外被と内部構造の損傷が反比例しているが、外被のポリエチレンの反発力が働いたためと推定される

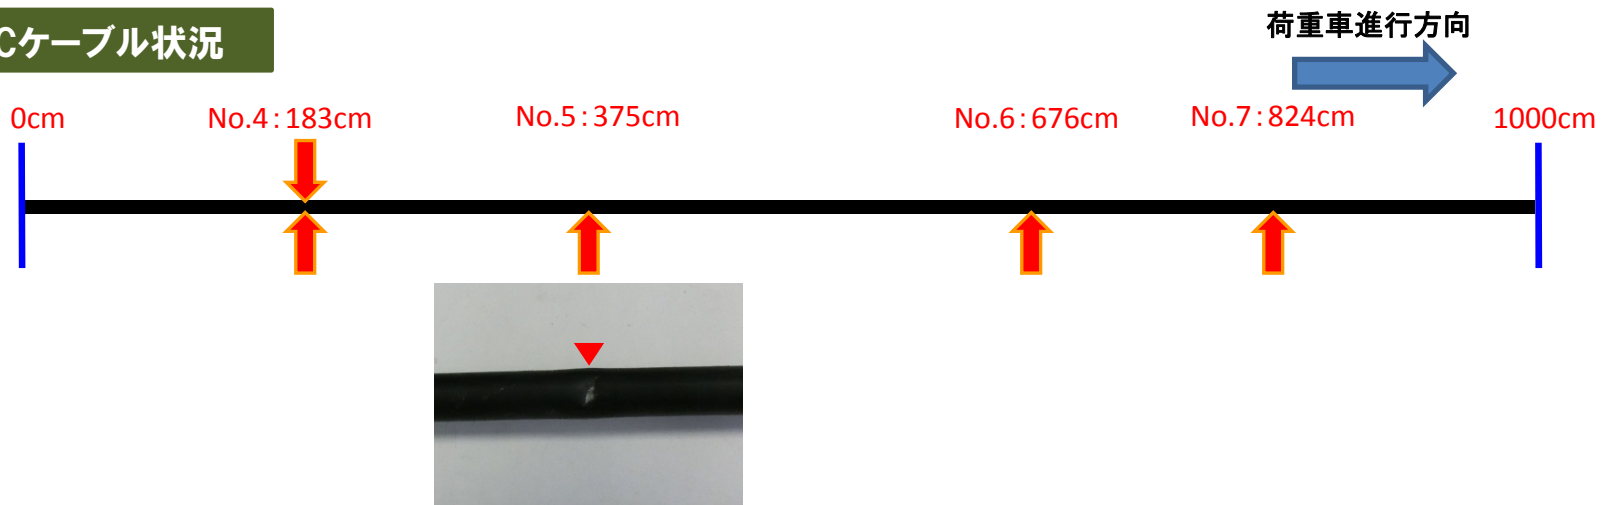
## 5Cケーブル状況

No.	始点からの距離 (cm)	外部状態	シース径 (標準:7.7mm)
4	183	上下面に損傷有り	7.2 (-6.5%)
5	375	下面に損傷有り	7.3 (-5.2%)
6	676	下面に損傷有り	7.3 (-5.2%)
7	824	下面に損傷有り	7.6 (-1.3%)

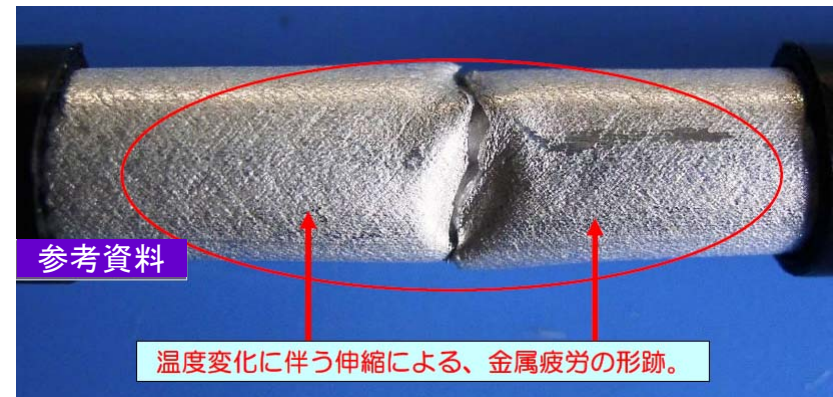
## <経年劣化の例>

- 外部導体に損傷のあるケーブルを経年的に使用する事により、温度変化に伴う伸縮がアルミの金属疲労に繋がり、最も深刻な事例では損傷箇所にてケーブルの破断などを引き起こす可能性が生じる。

※損傷による外部導体の変形が進行する事により、ケーブル破断まで至らない事例でも通信性能に支障を来す可能性が生じる。
