ケーブルの損傷等の確認結果(車両走行試験)

平成27年5月15日

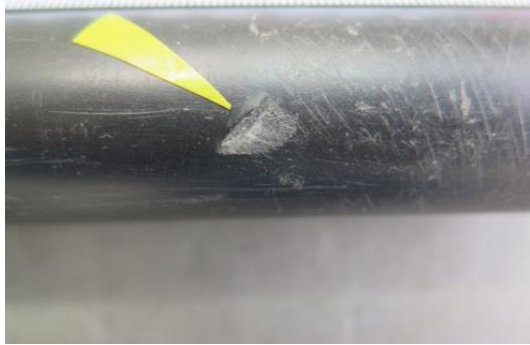
- ・ 2箇所以外の全ての試験パターンでシース残存率が評価基準を満たさなかった
- ・ 通電ケーブルは、非通電ケーブルと比べ傷が深い

埋設位置	走行方向に対する向き	埋設深さ		供試体NO	⑧	シースに影響があるもの (残存シース厚/残存率)	「×」の写真は次頁
					○		
試走路内	進行方向 (非通電)	55cm(砂)	車輪外	K	○		
		49cm(砂)	車輪外	J	×	(1.112mm/61.8%)	写真1
		25cm(碎石)	車輪外	I	×	(1.086mm/60.3%)	写真2
	横断方向 (通電)	55cm(砂)	車輪通過位置	U	×	(0.791mm/43.9%)	写真3
		49cm(砂)	車輪外	V	×	(0.590mm/32.8%)	写真4
			車輪通過位置		×	(0.353mm/19.6%)	写真5
		25cm(碎石)	車輪通過位置	W	×	(0.061mm/3.4%)	写真6
	防護板有	25cm(碎石)	車輪外	X	○		
			車輪通過位置		×	(0.0mm/0.0%)	写真7
	進行方向 (非通電)	25cm(碎石)	車輪通過位置	Q	×	(1.268mm/70.4%)	写真8

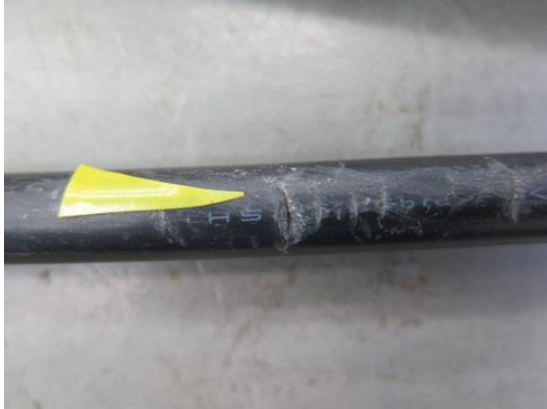
- ・ 全ての試験パターンでシース残存率が評価基準を満たさなかった
- ・ 横断方向、車両通過位置の非通電49cm(砂)ではシース貫通破壊に至った

埋設位置	走行方向に対する向き	埋設深さ		供試体NO	⑧ シースに影響があるもの (残存シース厚/残存率)	「×」の写真は次頁
試走路内	進行方向 (非通電)	55cm(砂)	車輪外	P	× (0.116mm/7.7%)	写真9
		49cm(砂)	車輪外	O	× (1.267mm/84.5%)	写真10
		25cm(碎石)	車輪外	N	× (1.166mm/77.7%)	写真11
	横断方向 (非通電)	49cm(砂)	車輪通過位置	S	× (0.000mm/0.0%, 貫通)	写真12
	横断方向 (通電)	25cm(碎石)	車輪外	Y	× (0.991mm/66.1%)	写真13

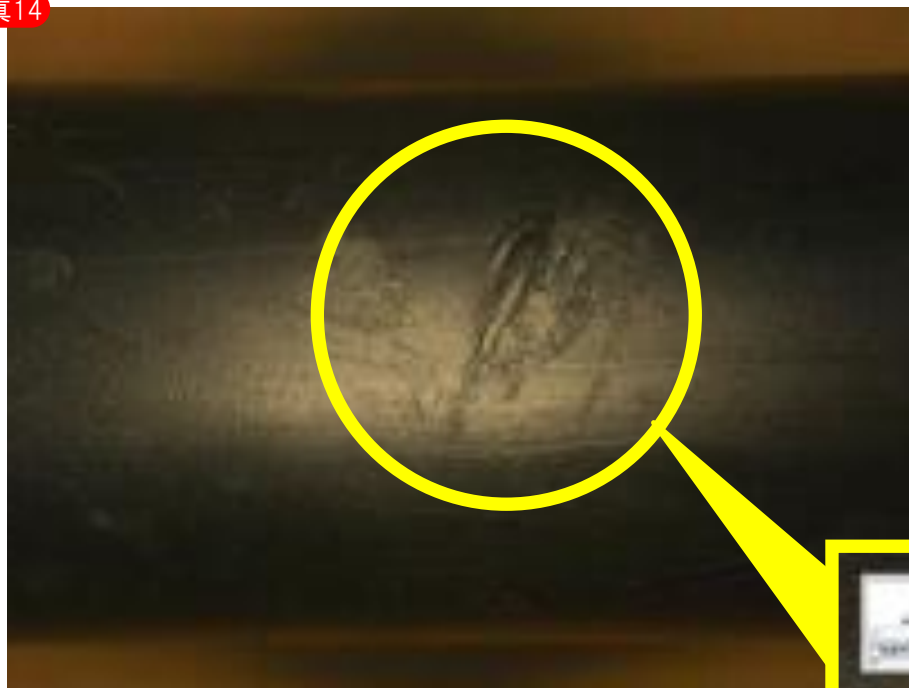
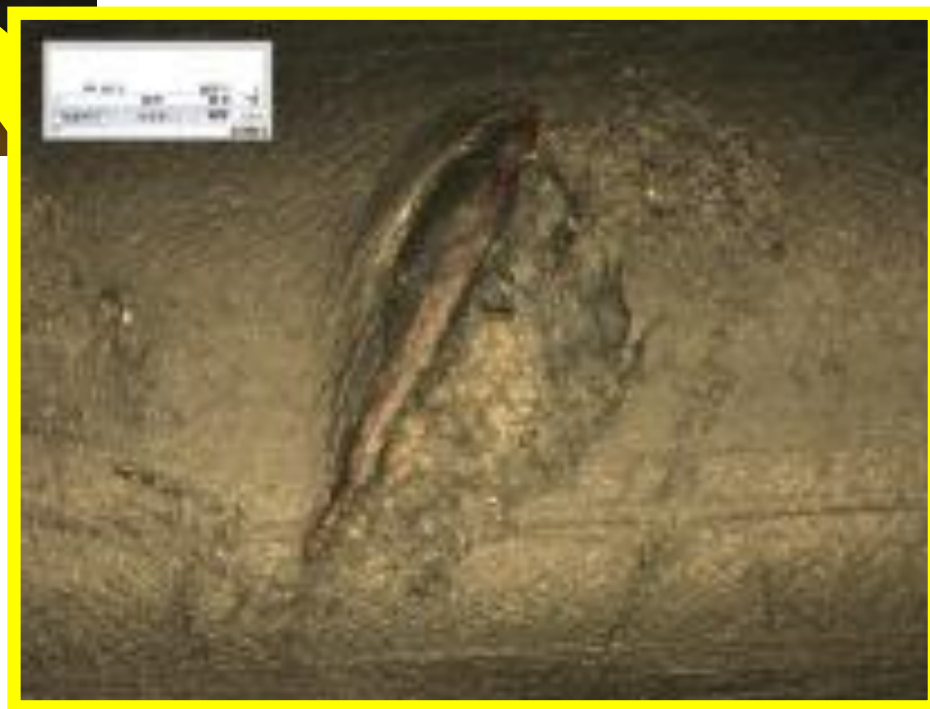
写真14

- ・横断方向に埋設した一部のケーブルでは、碎石によると考えられる切り傷が原因で引張伸びが評価基準を満たさなくなると推測される。

材料特性(引張伸び)	機械的特性(屈曲性)
25cm (碎石)	進行方向	車輪通過位置	○	○
		車輪外	○	○
	横断方向		× (強さ:60%/伸び:60%)	○
49cm (砂)	進行方向	車輪通過位置	○	○
		車輪外	○	○
	横断方向		○	○

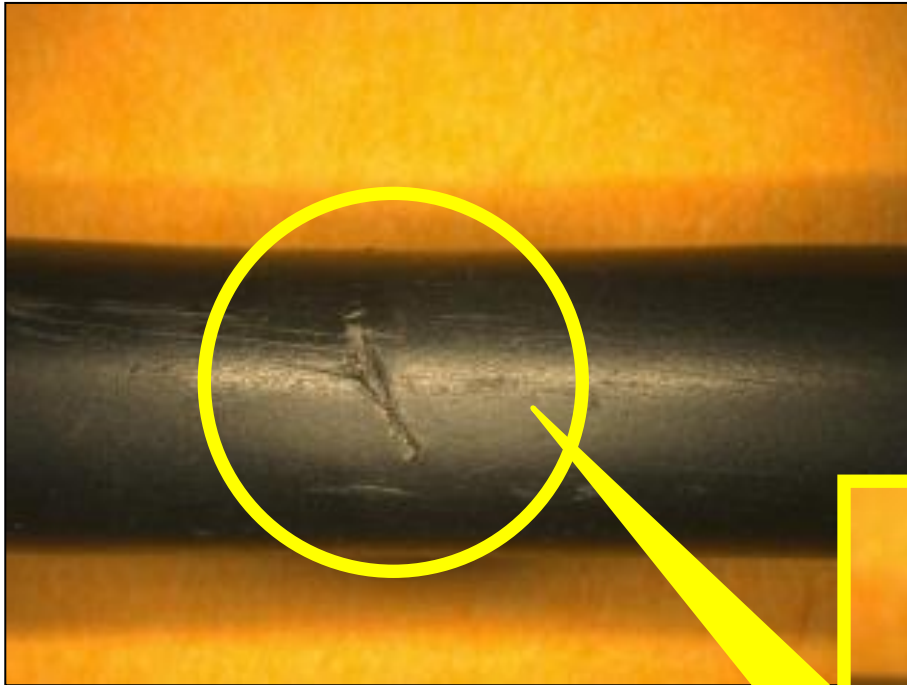
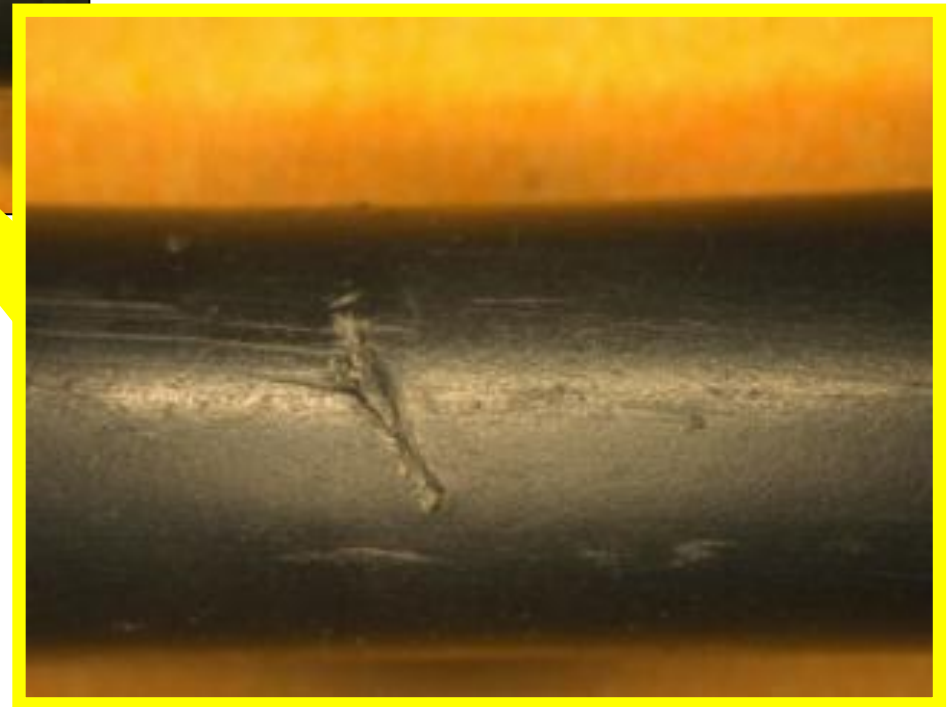
写真15

- ・横断方向に埋設した一部のケーブルでは、埋戻し砂を超えてケーブルに達した砕石が要因のシースへの影響が原因で、引張伸びが評価基準を満たさなくなったと推測される

車輪外	
	横断方向		× (強さ:72%/伸び:55%)
55cm (砂)	進行 方向	車輪通過位置	○
		車輪外	○
	横断方向

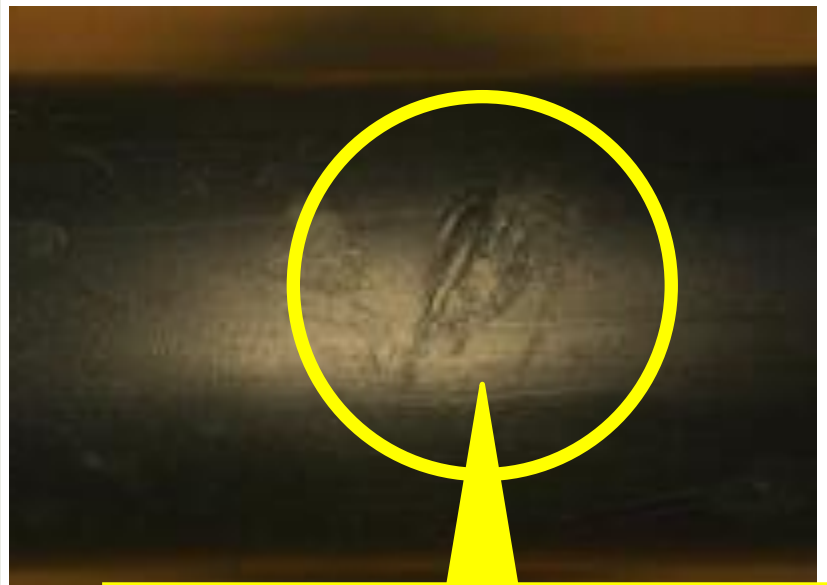
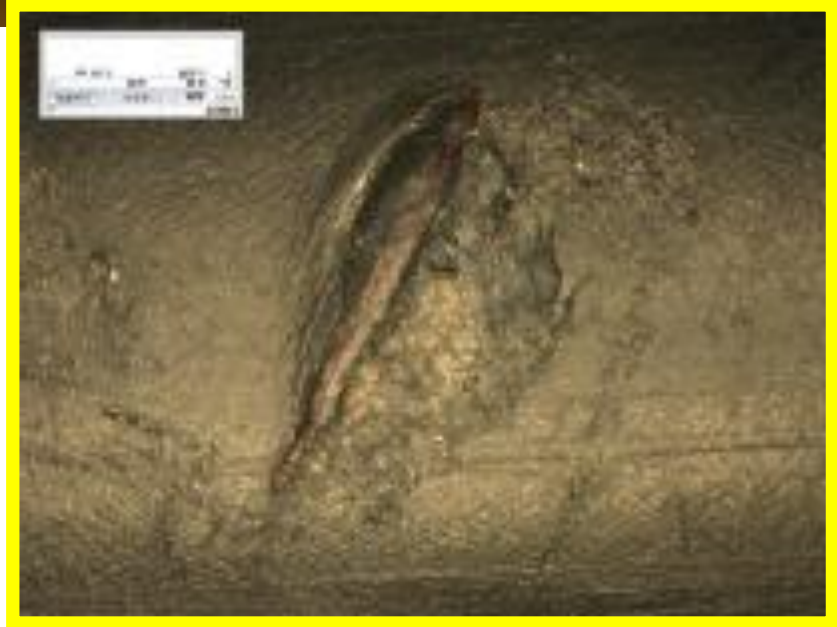
- ・横断方向に埋設した一部のケーブルでは、碎石によると考えられるシースへの影響が原因とされる評価基準を満たさない損傷(座屈)がみられた

シースに影響があるもの (シース残存率)	内部の構造に影響があるもの
25cm (碎石)	進行方向	車輪通過位置	○	○
		車輪外	○	○
	横断方向		× (74%) 写真16	× (座屈) 写真17
49cm (砂)	進行方向	車輪通過位置	○	○
		車輪外	○	○
	横断方向		○	○

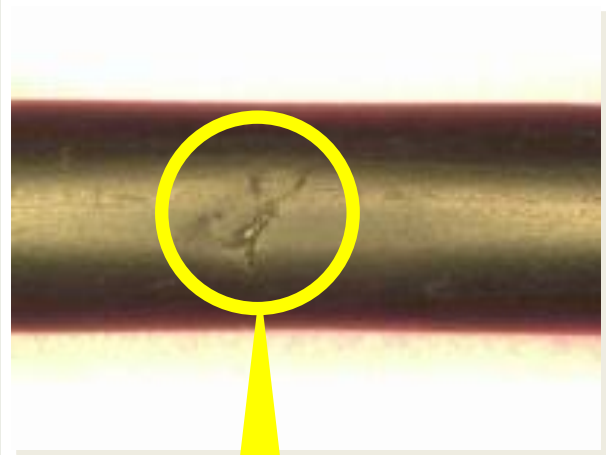
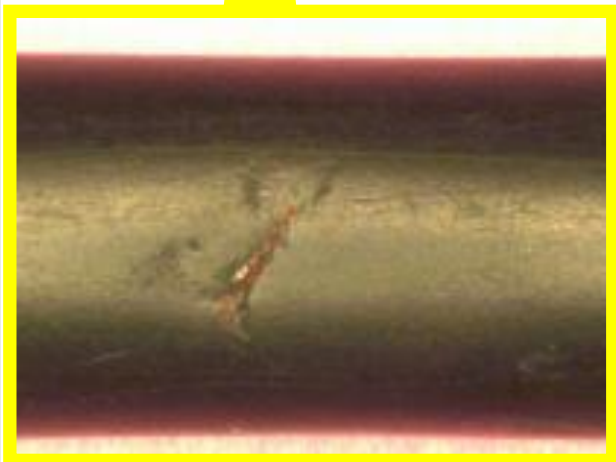
シースに影響があるもの (シース残存率)	内部の構造に影響があるもの
25cm (碎石)	進行方向	車輪通過位置	× (66%) 写真18	○
		車輪外	× (75%) 写真19	○
	横断方向		○	○
49cm (砂)	横断方向		○	○
55cm (砂)	進行方向	車輪通過位置	○	○
		車輪外	× (75%) 写真20	○

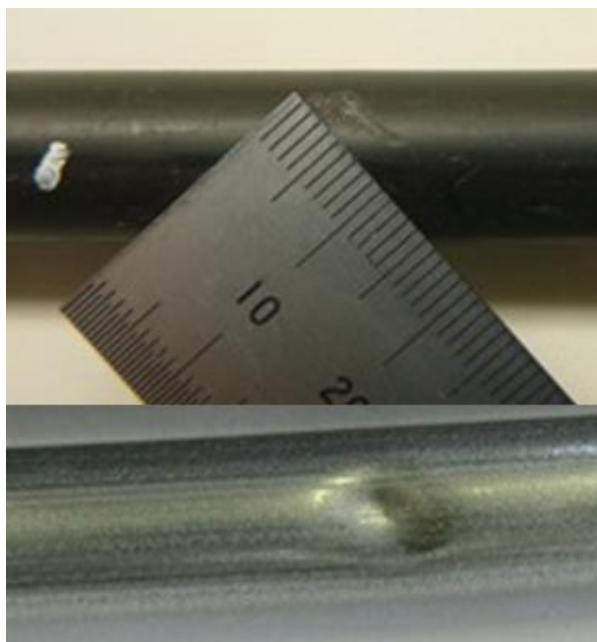
写真21

- ・ 砂で埋設したケーブルには、傷は発生していない
- ・ 碎石に埋設したケーブルでは、シース及び内部の構造に影響のある損傷を確認

番号	埋設深度	方向		シースに影響があるもの	内部の構造に影響があるもの
		進行方向	車輪通過位置	車輪外	車輪外
A	25cm (碎石)		進行方向	車輪通過位置	× (つぶされ変形した傷) <small>写真21</small>
C		車輪外		× (つぶされ変形した傷) <small>写真22</small>	× (つぶされ変形した傷) <small>写真22</small>
F	49cm (砂)	進行方向	車輪外	○	○
I	55cm (砂)			○	○
K	25cm (碎石)	横断方向		× (つぶされ変形した傷) <small>写真23</small>	× (つぶされ変形した傷) <small>写真23</small>

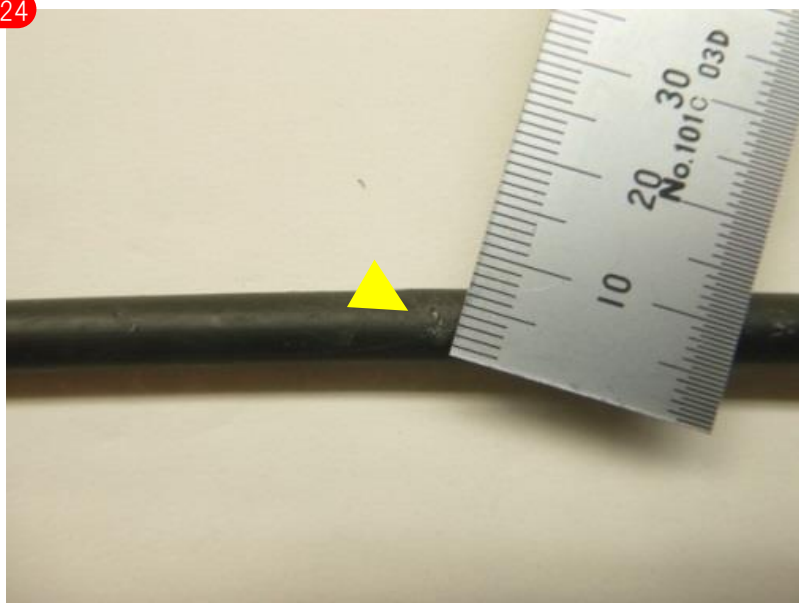
- ・ 砂で埋設したケーブルには、傷は発生していない
- ・ 碎石に埋設したケーブルでは、シース及び内部の構造に影響のある損傷を確認

番号	埋設深度	方向		シースに影響があるもの	内部の構造に影響があるもの
B	25cm (碎石)	進行方向	車両通過位置	写真24 × (つぶされ変形した傷)	
E			車輪外	写真25 × (つぶされ変形した傷)	
H	49cm (砂)		○		
L	25cm (碎石)	横断方向	写真26 × (つぶされ変形した傷)

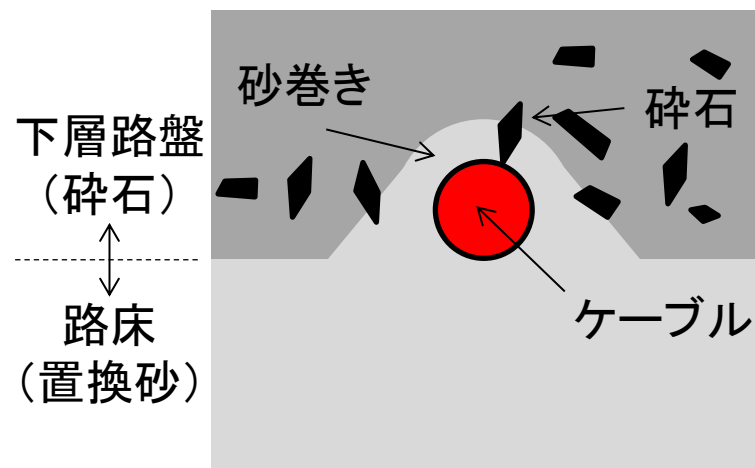
■ 49cm(砂)における損傷のイメージ

- ・ 砂巻きしたケーブルにおける損傷は、碎石（最大粒径40mm）が砂巻きを超えて影響したものと想定される

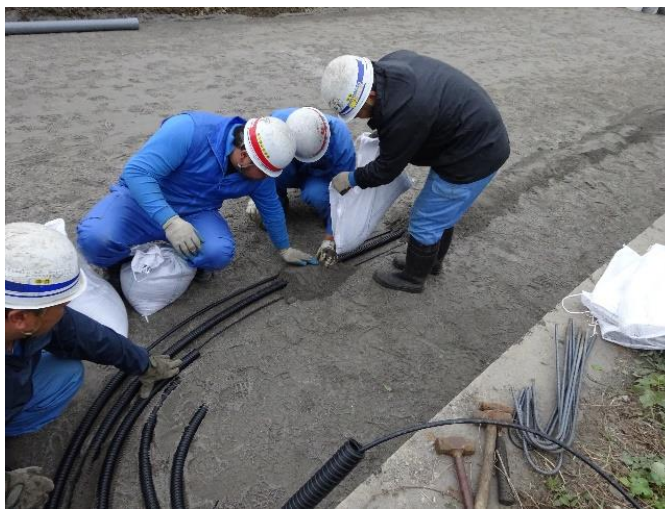
■ 現場での施工の様子

- ・ 手作業でケーブルに砂をかぶせたため、砂の厚さについて施工上管理されていない。
