ケーブルの損傷等の確認結果(施工試験)

平成27年5月15日

1. 試験概要

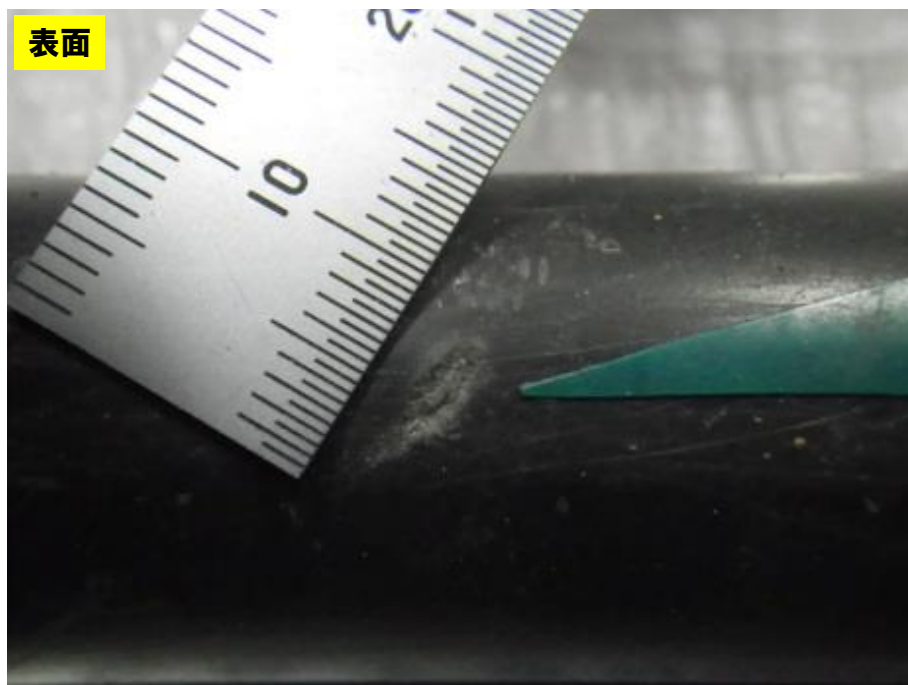
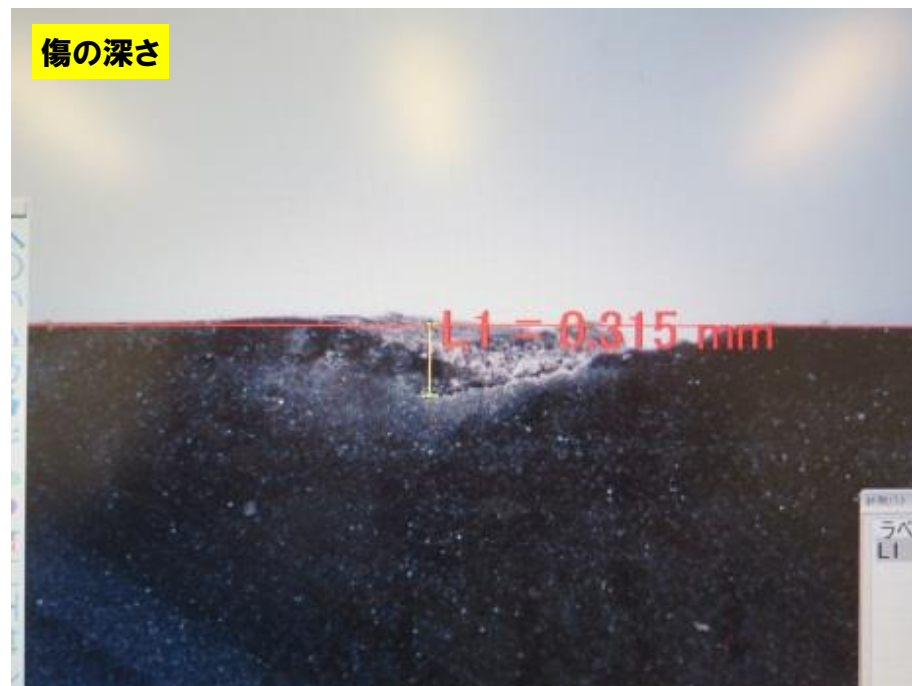
- ・ 砂で埋設したケーブルには、施工の影響による損傷は確認されなかった
- ・ 碎石で埋設したケーブルは、施工の影響による損傷が確認された

埋設深さ	埋設材料	シースに影響があるもの (残存シース厚/残存率)	「×」の写真は次頁
25cm	砂	○	
49cm	砂	○	
55cm	砂	○	
25cm	碎石	○	
49cm	碎石	× (1.485mm/82.5%)	写真1

×:評価基準を満たしていない(シース厚1.8mmの85%未満)

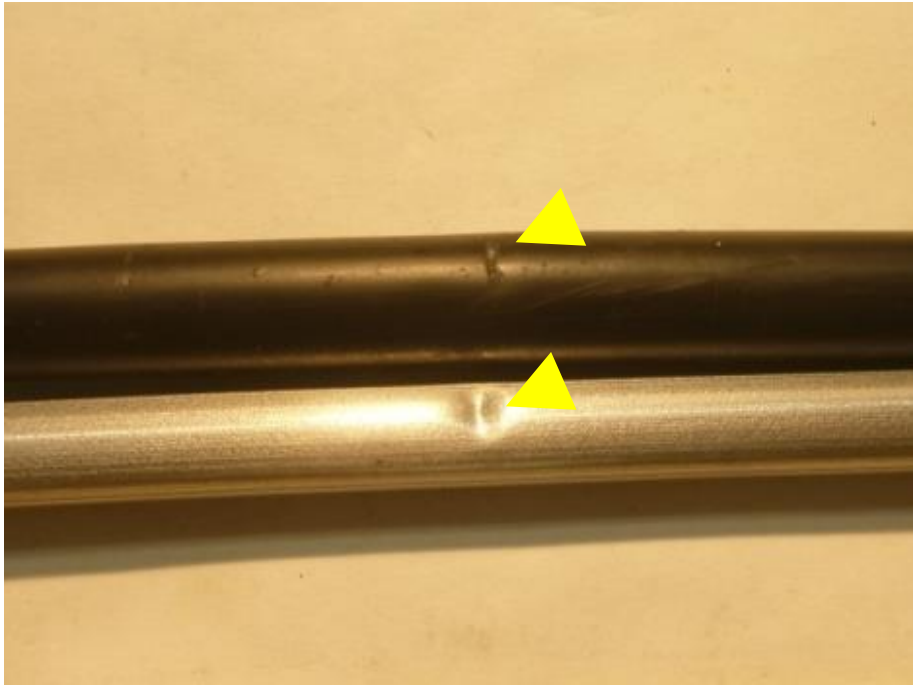
写真3

- ・ 砂で埋設したケーブルには、施工の影響による損傷は確認されなかった
- ・ 砕石で埋め戻したケーブルは、施工の影響による構造体の変形を伴う損傷が確認された

埋設深さ	埋設材料	シースに影響があるもの	内部の構造に影響があるもの
25cm	砂	○	○
49cm	砂	○	○
55cm	砂	○	○
25cm	砕石	× (つぶされ変形した傷)	× (つぶされ変形した傷)
49cm	砕石	× (つぶされ変形した傷)	× (つぶされ変形した傷)

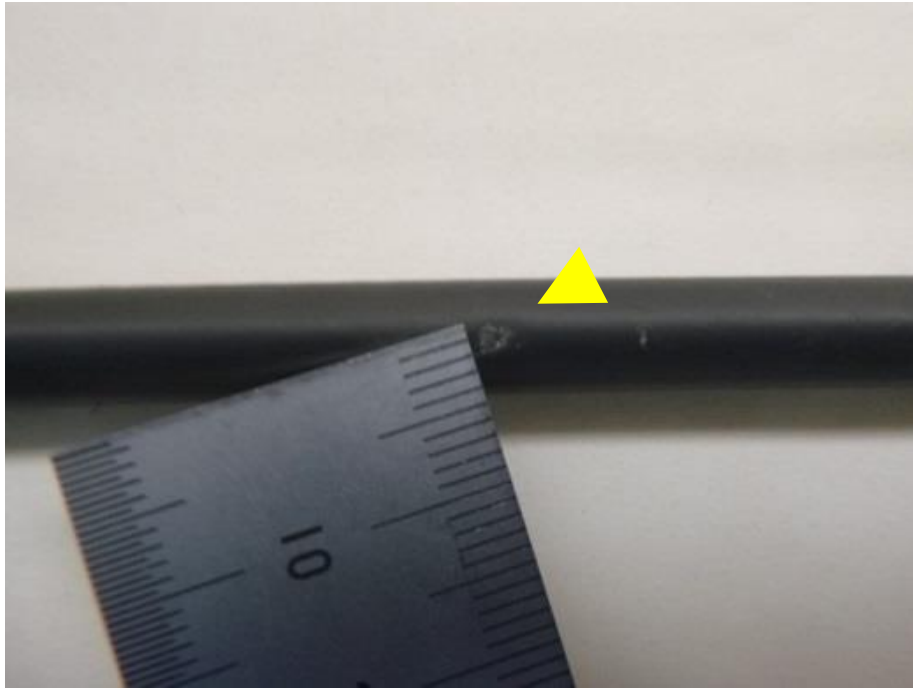
- ・ 砂で埋設したケーブルには、施工の影響による損傷は確認されなかった
- ・ 碎石で埋設したケーブルは、施工の影響による損傷が確認された

埋設深さ	埋設材料	シースに影響があるもの 「×」の写真は次頁	内部の構造に影響があるもの
25cm	砂	○	(この領域は斜線が入っています)
49cm	砂	○	
55cm	砂	○	
25cm	碎石	× (つぶされ変形した傷) 写真5	
49cm	碎石	× (つぶされ変形した傷) 写真6
