# 電力ケーブルの確認結果

平成27年5月15日

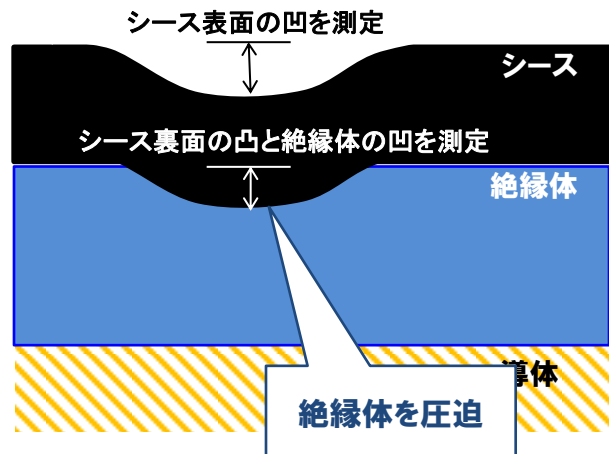
発生している現象のイメージ

○3か所の供試体を解体後、デジタルマイクロスコブを用い、シース表面、シース裏面、絶縁体表面の凹凸を測定した結果、絶縁体の表面に凹が確認され圧迫されていることを確認した。外傷はシースのみでなく、絶縁体にも影響が及んでいることが確認された。

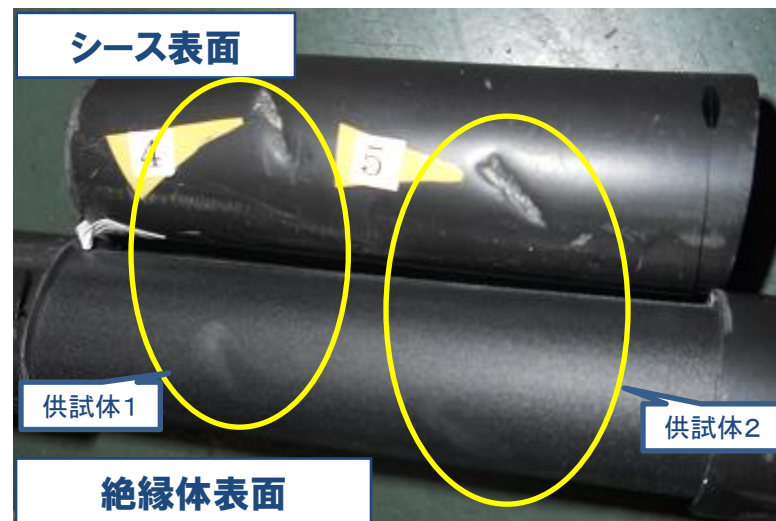
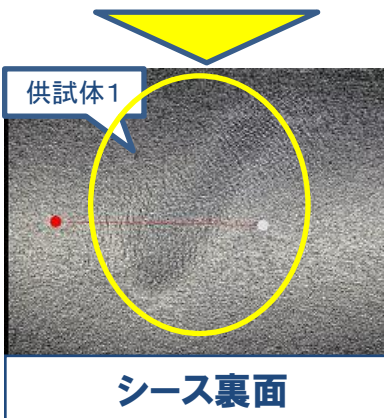
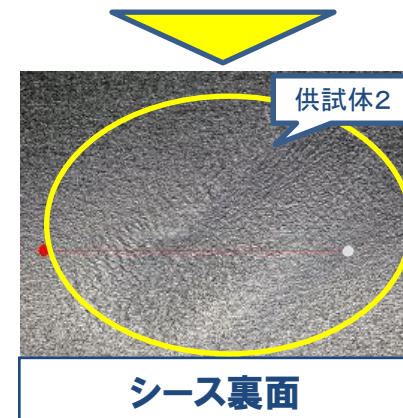
供試体1・2(W車輪内)

供試体1	供試体2
シース表面凹	0.5811	0.4199
シース裏面凸	0.1624	0.1424
絶縁体表面凹	0.1797	0.1183

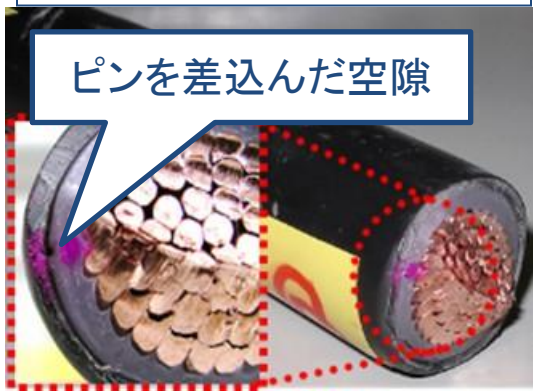
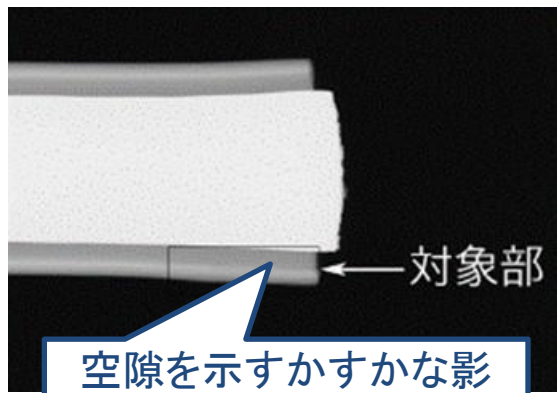
サンプルケーブル

空隙を示すかすかな影が見えるが、断定できず

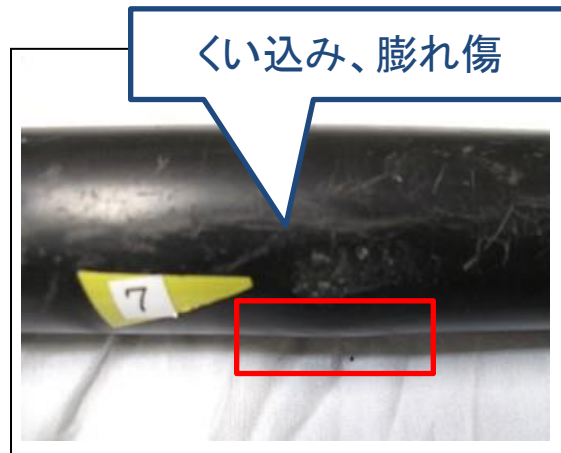
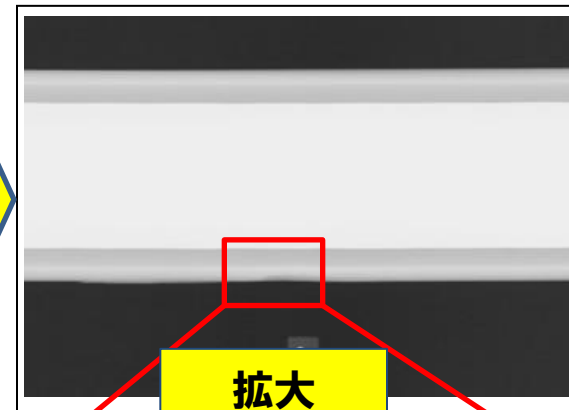
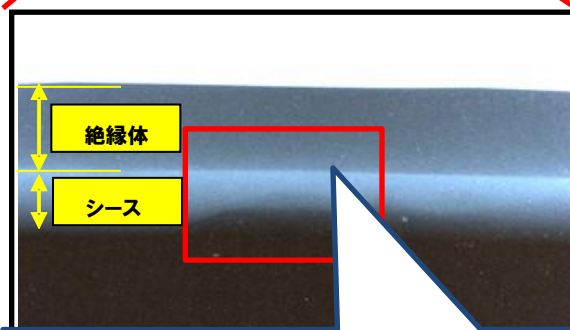
走行試験実施ケーブル(w)

くい込み、膨れ傷

境目に影がないので、空隙はないと推定されるが断定まではできず

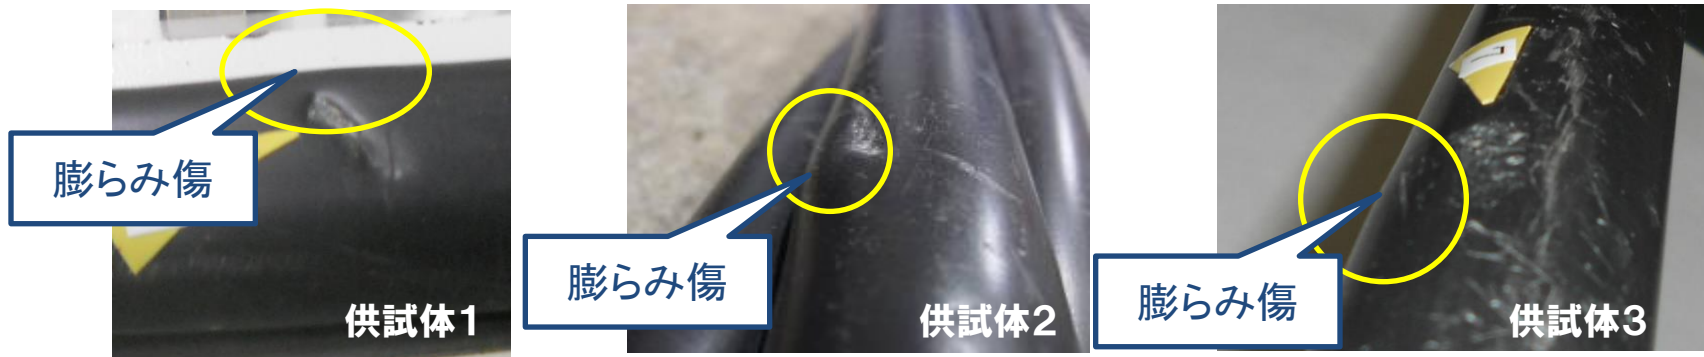
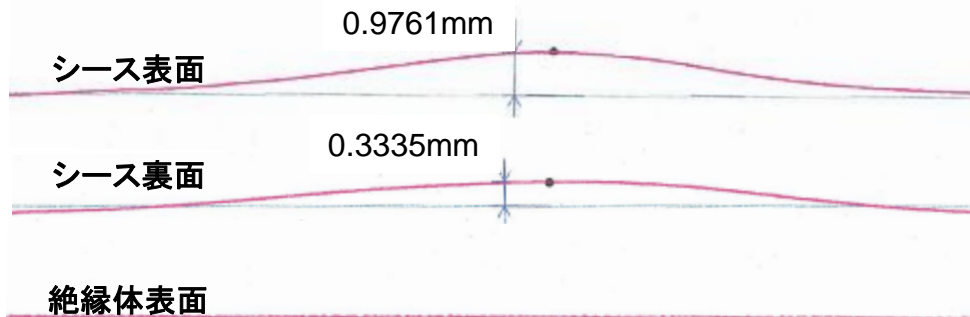
### 測定結果(供試体2)

○供試体を解体し輪郭測定器を用い凹凸を測定した結果、空隙が出来ていたことが分かった。

供試体1	供試体2	供試体3
シース表面	0.1452	0.9761	0.4883
シース裏面	0.2492	0.3335	0.2230
絶縁体表面	0	0	0

差分が空隙

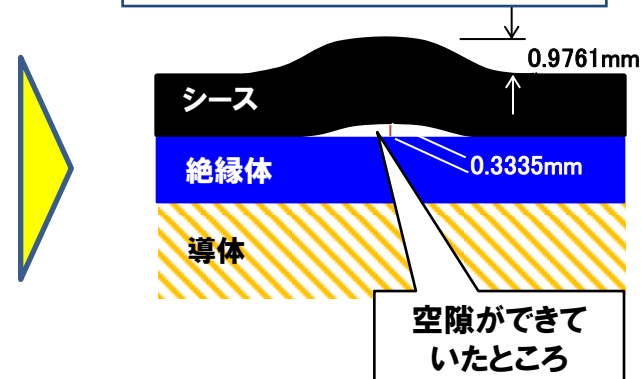
### 発生している現象のイメージ

シースの傷には膨らみを伴うものが数カ所確認された。非破壊検査(X線透過検査)では、絶縁体とシース間の空隙の有無は明確に確認できなかったが、ケーブル解体後の輪郭測定により、空隙があったことがわかった。

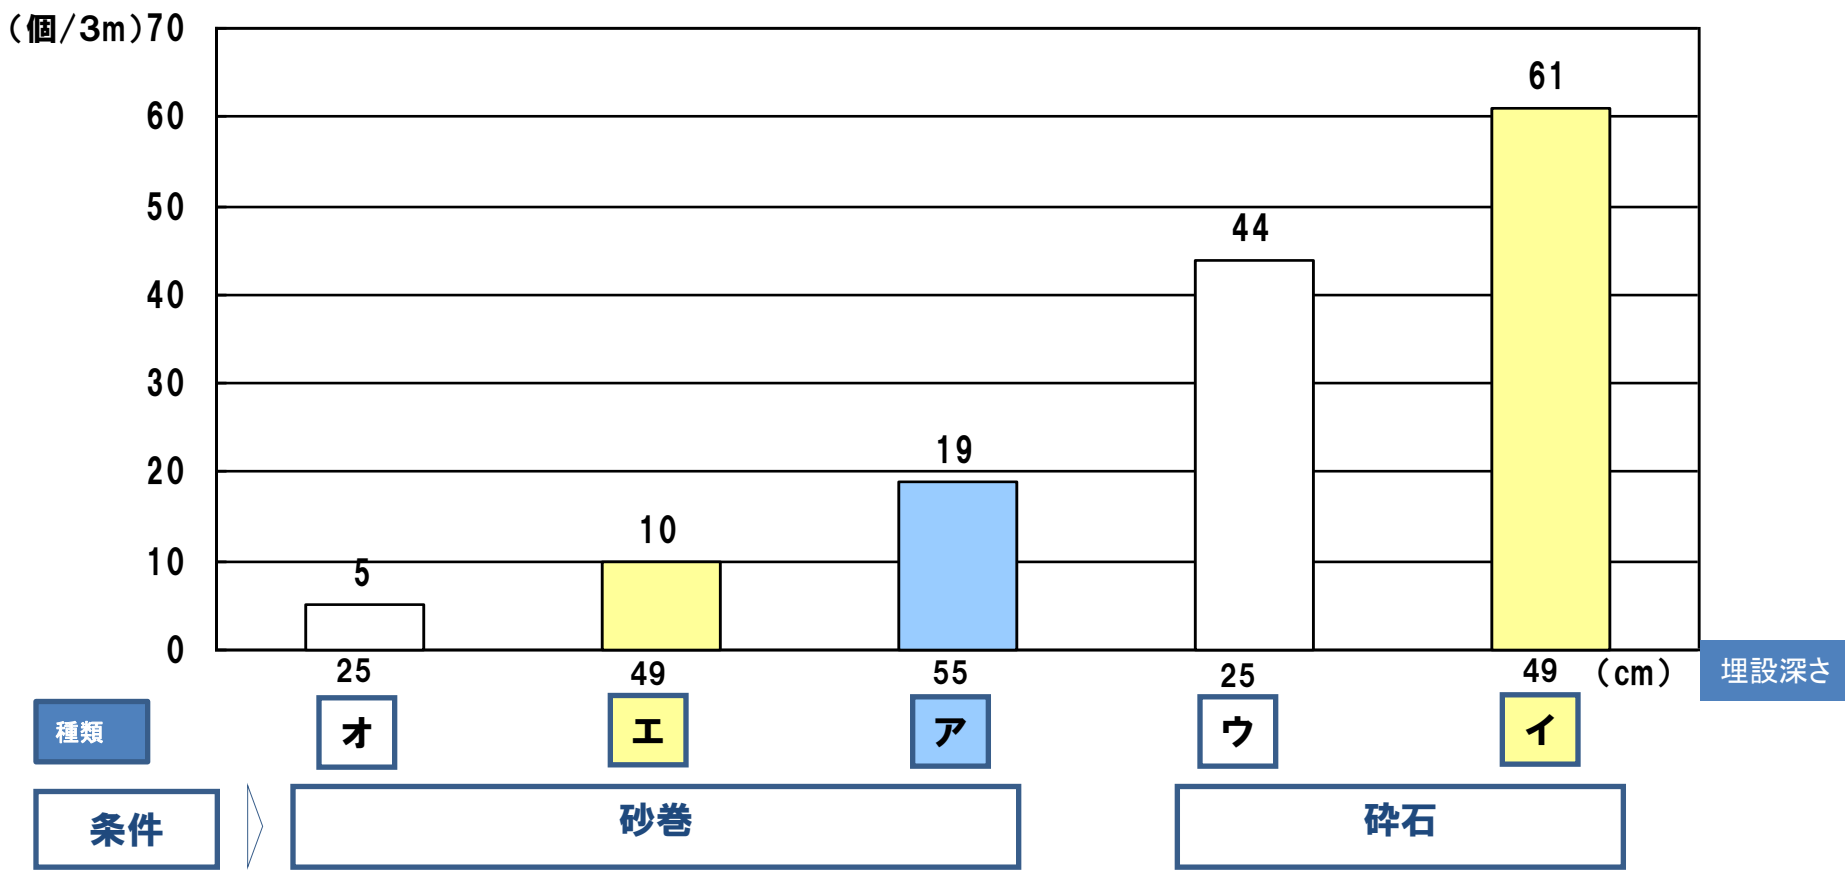
## (2)傷(幅5mm以上)の個数

- ケーブル回りの埋戻しは、砂巻より碎石の方が傷が発生しやすい。
- 埋設深さは深いほうが、転圧回数が多くなるので傷が発生しやすい。
  - ※走行試験結果との相違は、最終地ならしにおける重機類未使用等によるものと思われる。
  - ※砂巻の傷についてはすり傷程度であった。

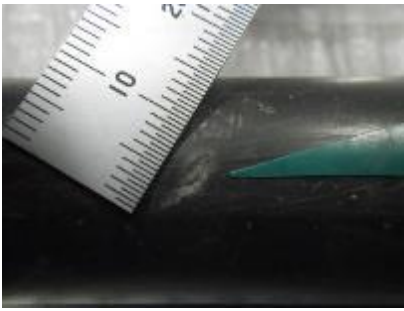
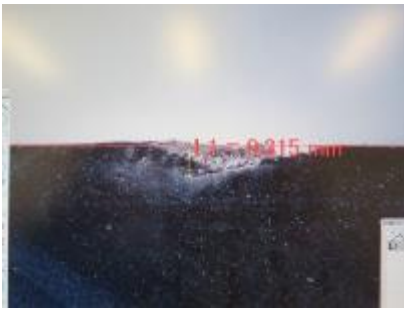
表面観察【イ】

○施工のみと走行試験との比較から、車両通過等(通電あり)により、傷の深さは進行していくことが明らかになった。

作業のみ イ	車載(通電あり) W	考 察
傷の個数(個/m)	14.7	11.3	あまり差異がない
傷の最大深さ(mm)	0.315	1.739	明らかに差が出ている

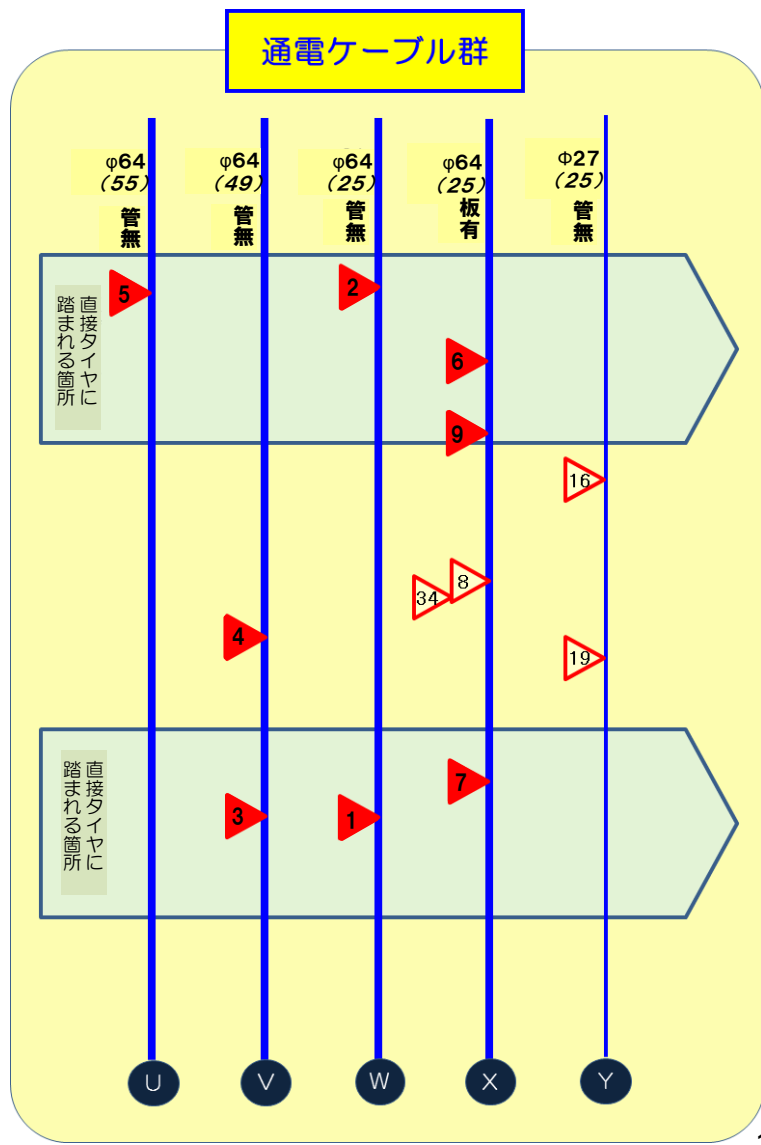
## ○発生箇所位置図

試料No	ケーブル	線心識別	起点からの距離 (cm)	長さ(mm)	幅(mm)	深さ(mm)
1	W	黒相	371	7.1	5.8	1.739
2	W	白相	92	5.4	4.7	0.844
3	V	黒相	372	3.2	2.2	1.447
4	V	緑相	293	2.7	2.1	1.210
5	U	白相	93	10.4	6.5	1.009
6	X	赤相	129	23.6	4.5	1.941
7	X	赤相	334	17.8	4.7	1.496
8	X	緑相	245	5.7	3.8	0.353
9	X	白相	171	7.7	3.2	1.384
16	Y	青相	217	4.3	3.2	0.509
19	Y	緑相	303	7.2	2.6	0.373
34	X	赤相	260	2.8	1.6	0.332

▶ 傷の深さが0.8mm以上のもの
