第4回 無電柱化低コスト手法技術検討委員会

平成27年5月15日（金） 10:00～12:00

ケーブルの損傷等の確認結果(車両走行試験)

ケーブルの損傷等の確認結果(施工試験)

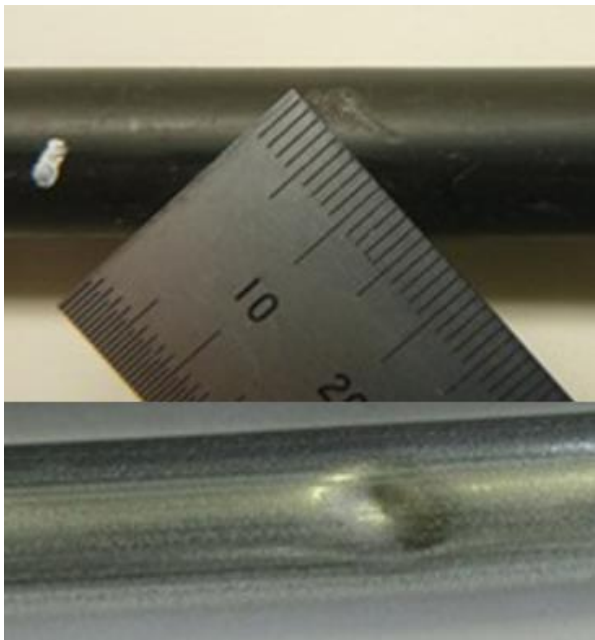
写真21

- ・ 砂で埋設したケーブルには、傷は発生していない
- ・ 碎石に埋設したケーブルでは、シース及び内部の構造に影響のある損傷を確認

番号	埋設深度	方向		シースに影響があるもの	内部の構造に影響があるもの
		進行方向	車輪通過位置	車輪外	車輪外
A	25cm (碎石)		進行方向	車輪通過位置	× (つぶされ変形した傷) <small>写真21</small>
C		車輪外		× (つぶされ変形した傷) <small>写真22</small>	× (つぶされ変形した傷) <small>写真22</small>
F	49cm (砂)	進行方向	車輪外	○	○
I	55cm (砂)		車輪外	○	○
K	25cm (碎石)	横断方向		× (つぶされ変形した傷) <small>写真23</small>	× (つぶされ変形した傷) <small>写真23</small>

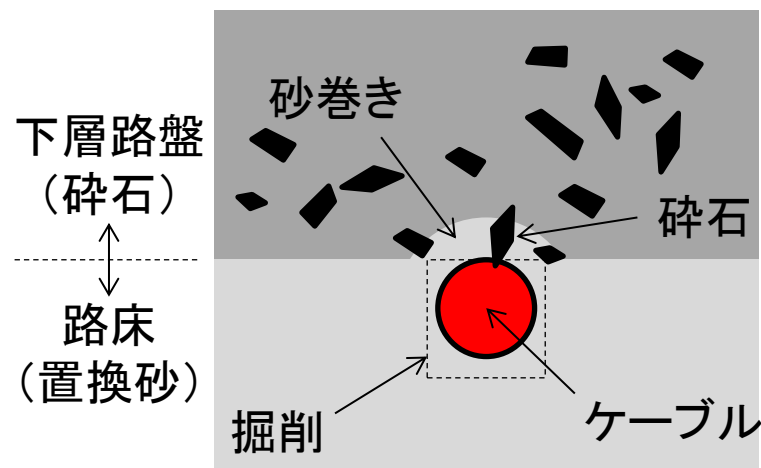
- ・ 砂巻きしたケーブルにおける損傷は、碎石（最大粒径40mm）が砂巻きを超えて影響したものと想定される

■ 55cm(砂)における損傷のイメージ

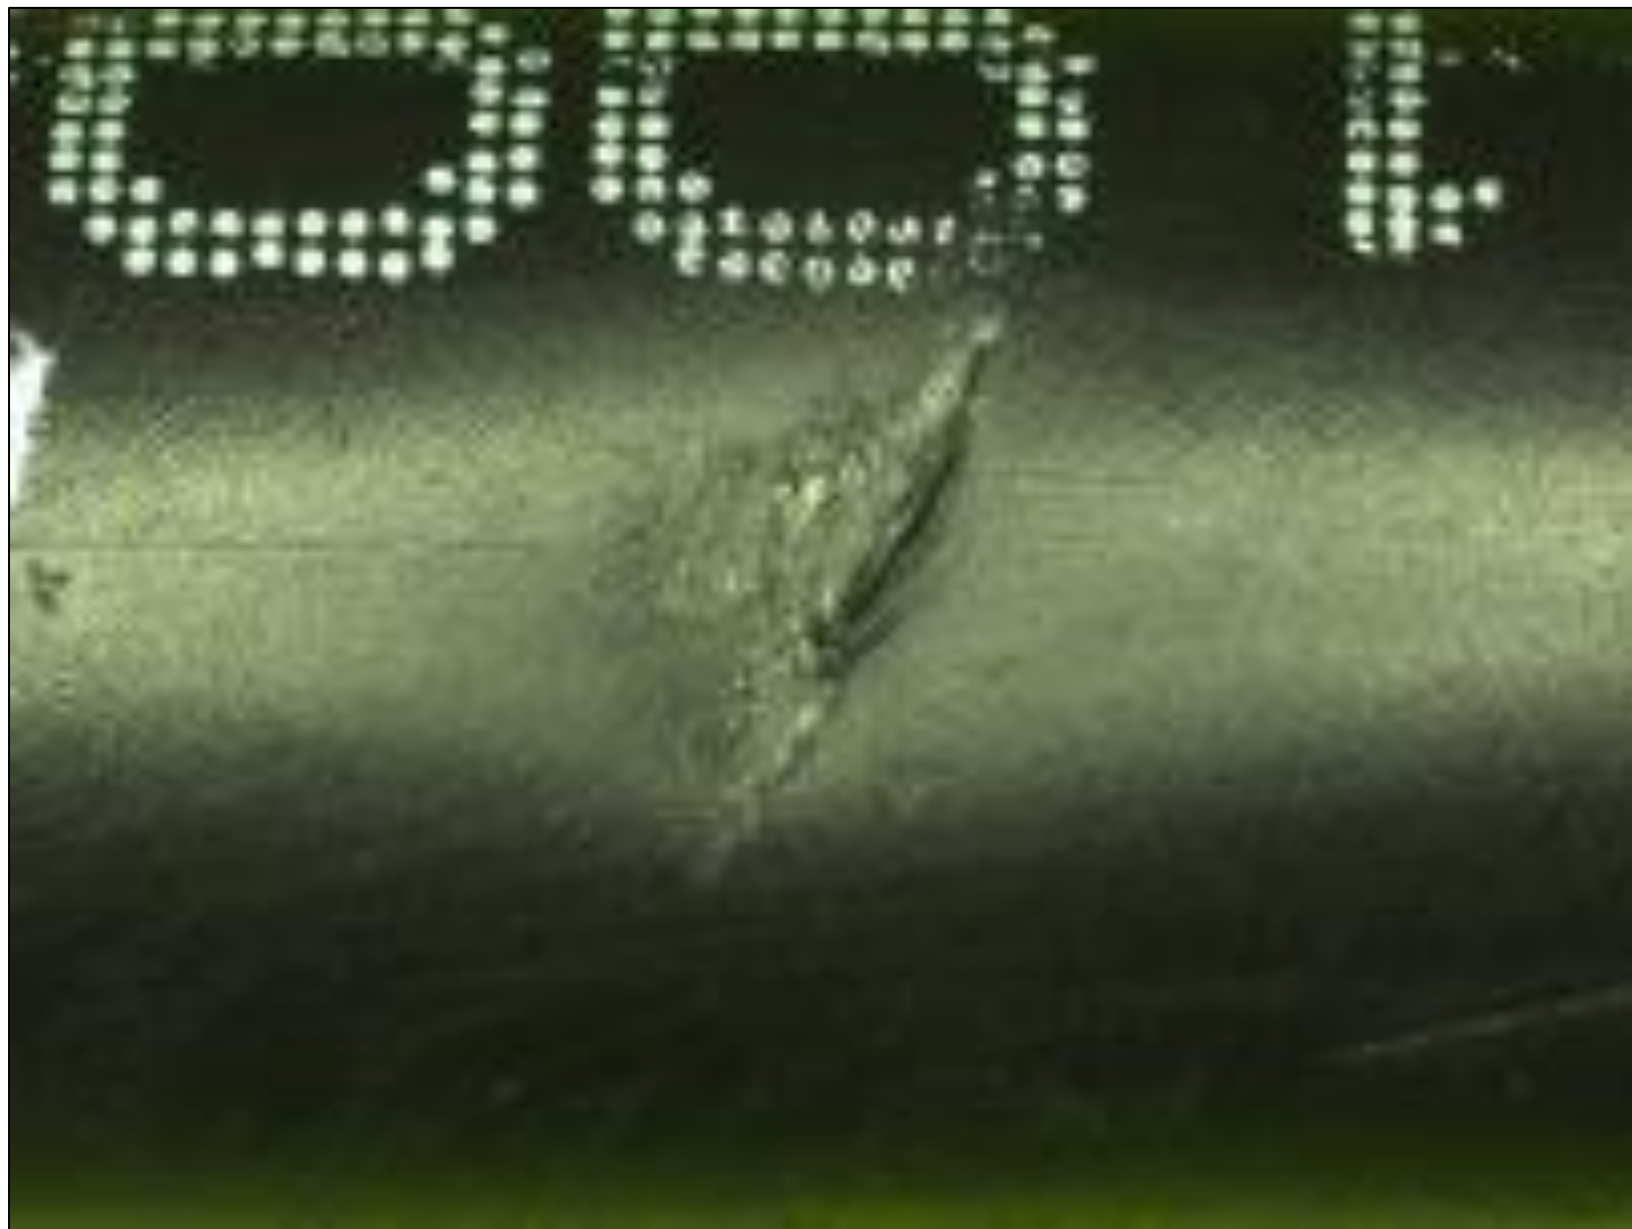
写真2

- ・ 砂で埋設したケーブルには、施工の影響による損傷は確認されなかった
- ・ 碎石で埋設したケーブルは、施工の影響による損傷が確認された

埋設深さ	埋設材料	シースに影響があるもの	内部の構造に影響があるもの
25cm	砂	○	○
49cm	砂	○	○
55cm	砂	○	○
25cm	碎石	○	○
49cm	碎石	○	× (座屈)

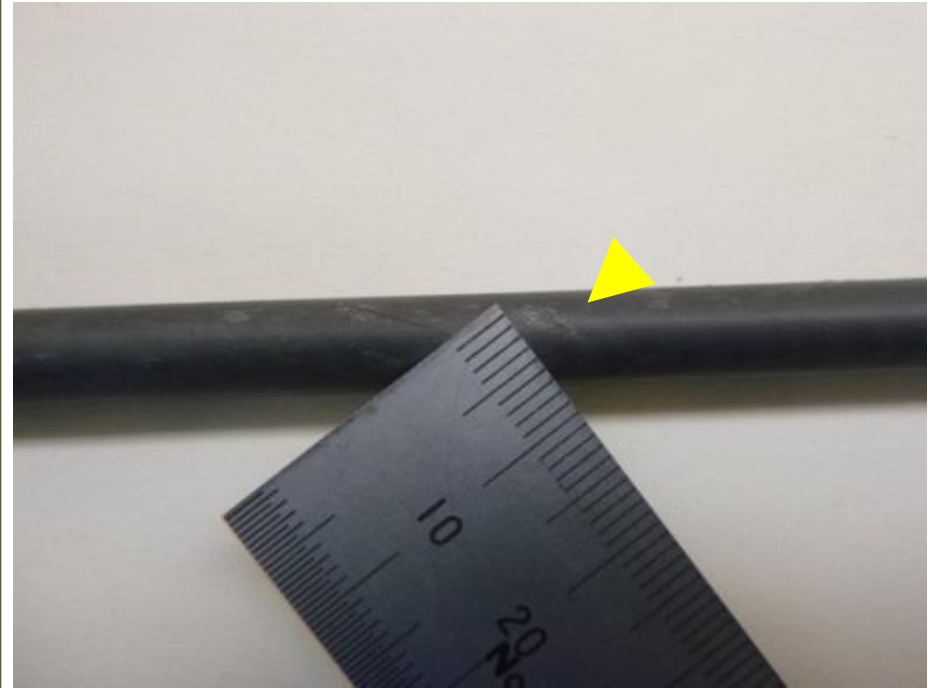
- ・ 砂で埋設したケーブルには、施工の影響による損傷は確認されなかった
- ・ 碎石で埋設したケーブルは、施工の影響による損傷が確認された

埋設深さ	埋設材料	シースに影響があるもの 「×」の写真は次頁	内部の構造に影響があるもの
25cm	砂	○	(この領域は斜線が入っています)
49cm	砂	○	
55cm	砂	○	
25cm	碎石	× (つぶされ変形した傷) 写真5	
49cm	碎石	× (つぶされ変形した傷) 写真6

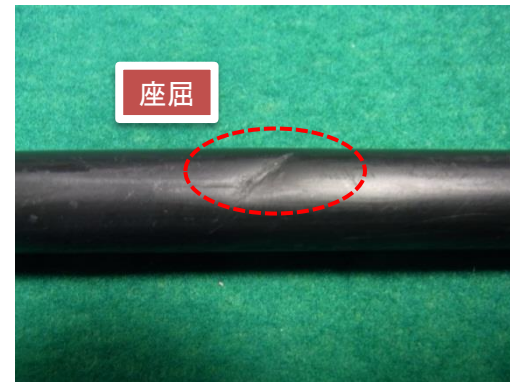
CCP-JF 25cm横断 793cm箇所

「直接埋設・深さ25cm・横断方向」に設置したCCP-JFケーブルについて3か所の座屈が認められた。座屈箇所ではケーブル内部のアルミシースが折れ曲がった形で塑性変化しており、繰り返し応力で容易に疲労破壊を起こすケーブル寿命に対して致命的な影響を与える事象である。このことから、現行ケーブルについては直接埋設のような堅い砕石を通じて大きな荷重が局所的に直接印可される設置形態には耐えられないものと考えられる。前述の傷状態の評価結果から、深さによる影響の違いが想定しうるが、砕石に直接接触れる形態であることから座屈リスクについては残存していると考えられ、長期間ケーブル特性を維持する上では直接埋設は避けるべきであると考えられる。

メタル通信ケーブルはポリエチレン外被の内部にアルミシースが筒状に構成されているが、局所的に圧力が集中するとアルミシースが凹んで戻らない状態になる。座屈箇所は、ただちに故障につながるものではないが、局所的に強度が低下するため長期的な使用には外被破断等のリスクを伴う。

以上より、今回直接埋設に使用したサンプルについては、埋設深さ・砂有無によらず長期的な信頼性に影響を与えると想定される損傷や、強度低下等が確認されたことから、直接埋設方式でのメタルケーブル敷設については長期的な設備信頼性確保の観点から適用すべきでないと考ええる。

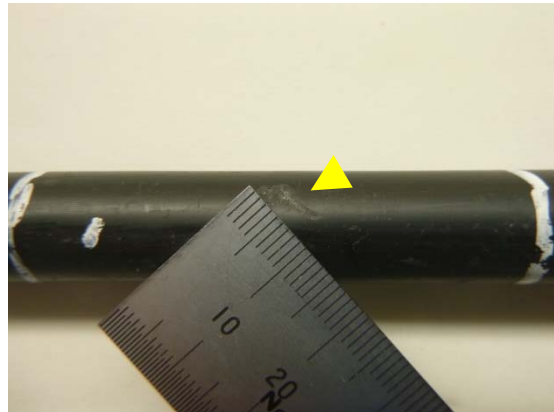
《12C・深度25cm・防護管なし：ケーブル番号A》

【損傷】傷の大きさ（長さ）10mm

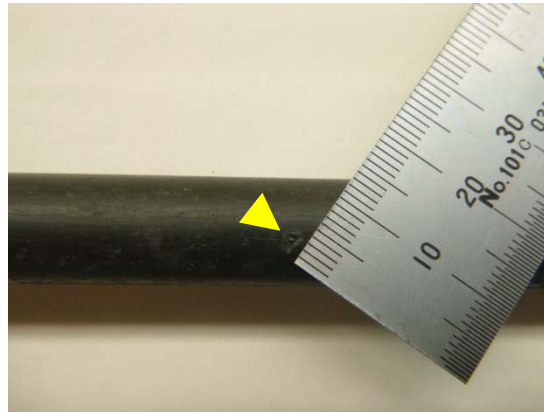
【損傷】傷の大きさ（長さ）3mm

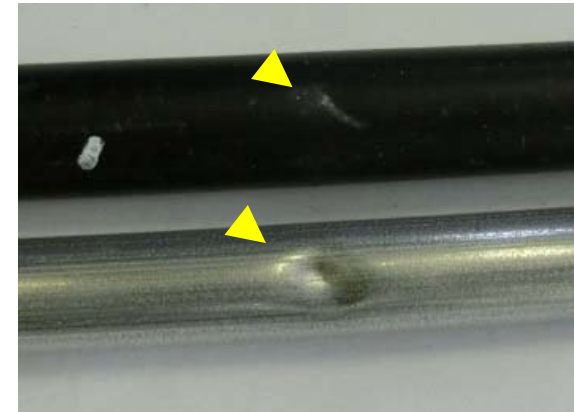
【損傷】外部導体(内部構造)の変形

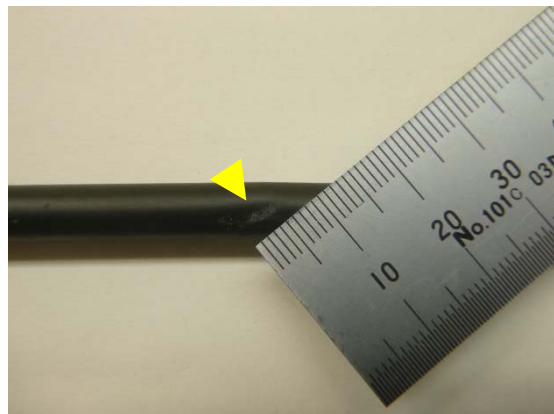
《5C・深度25cm・防護管なし：ケーブル番号B》

【損傷】傷の大きさ（長さ）4mm

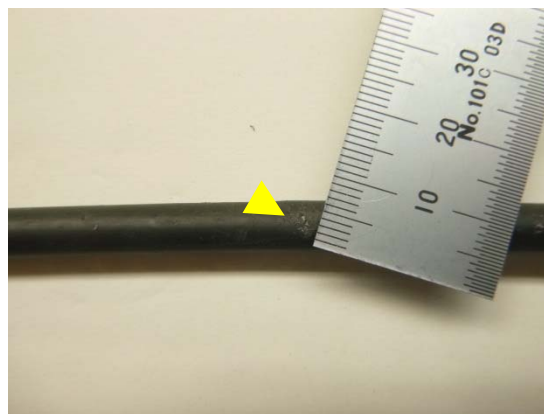
【損傷】傷の大きさ（長さ）5mm

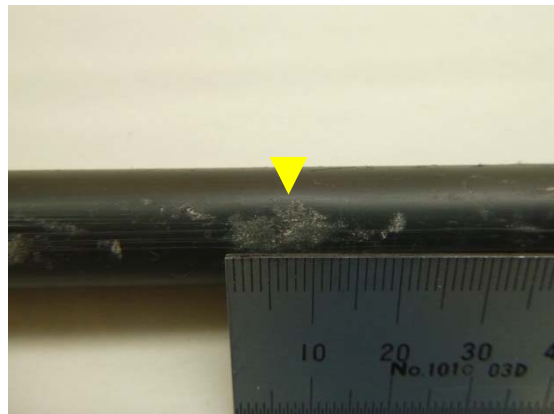
《12C・深度25cm・防護管なし：ケーブル番号C》

【損傷】 傷の大きさ（長さ）13mm

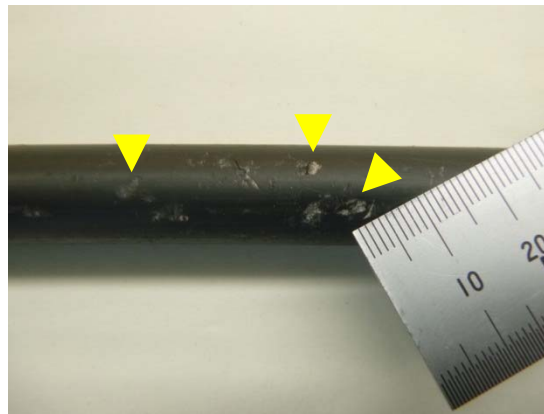
【損傷】 2～3mmの圧迫痕多数

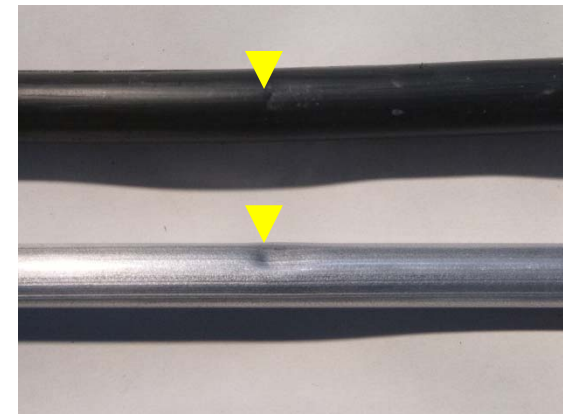
【損傷】 外部導体（内部構造）の変形

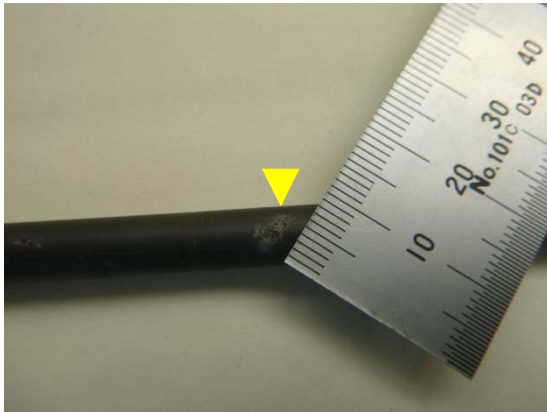
《 5C・深度25cm・防護管なし：ケーブル番号E 》

【損傷】 傷の大きさ（長さ）5 mm

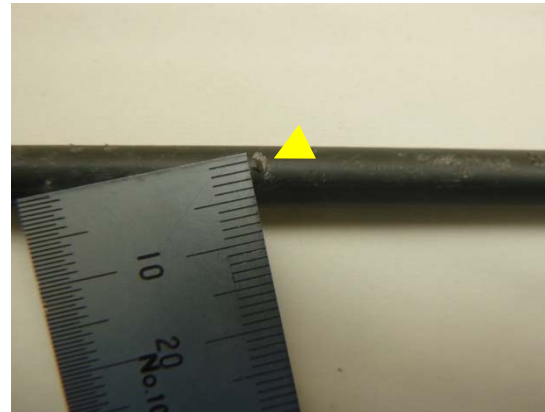
【損傷】 傷の大きさ（長さ）3 mm

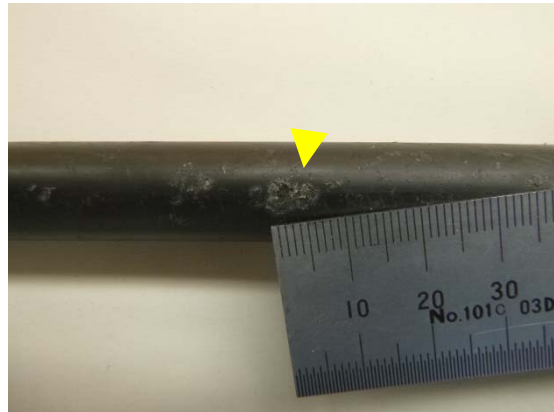
《12C・深度25cm・防護管なし：ケーブル番号K》

【損傷】 傷の大きさ（長さ）7 mm

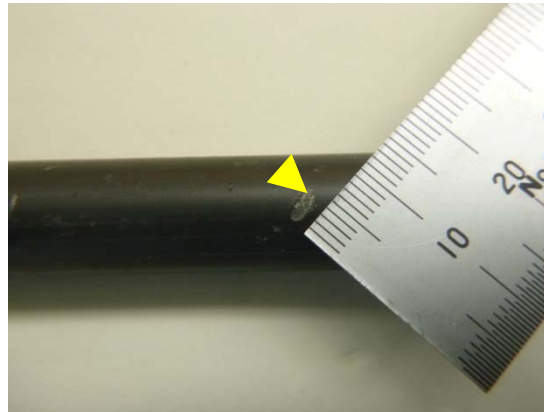
【損傷】 傷の大きさ（長さ）4 mm

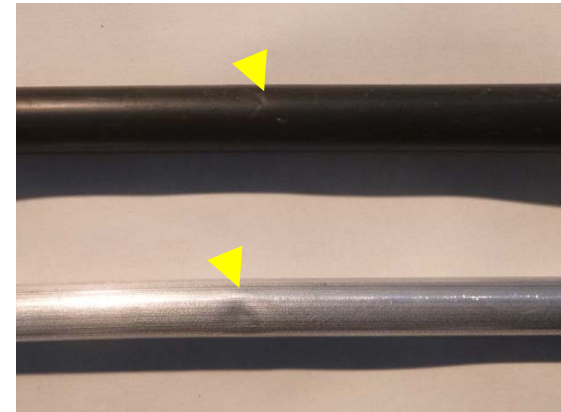
【損傷】 外部導体 (内部構造) の変形

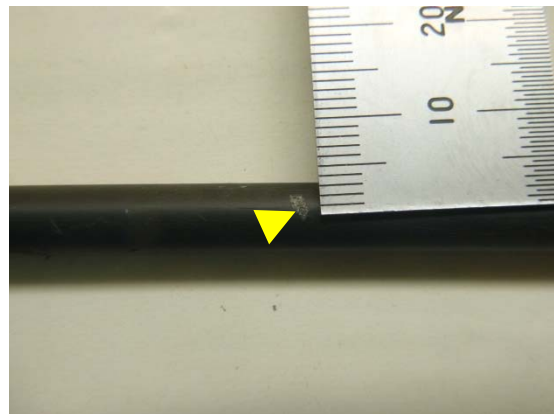
《 5C・深度25cm・防護管なし：ケーブル番号L》

【損傷】 傷の大きさ（長さ）3 mm

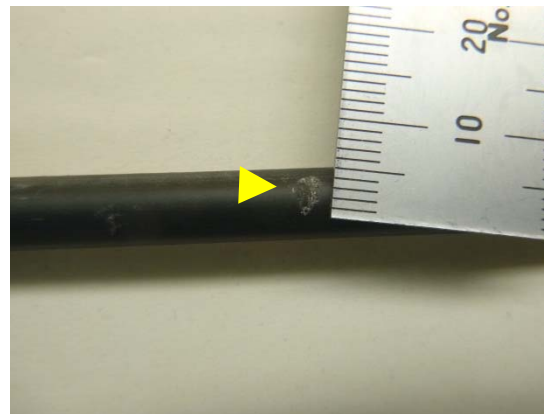
【損傷】 傷の大きさ（長さ）4 mm

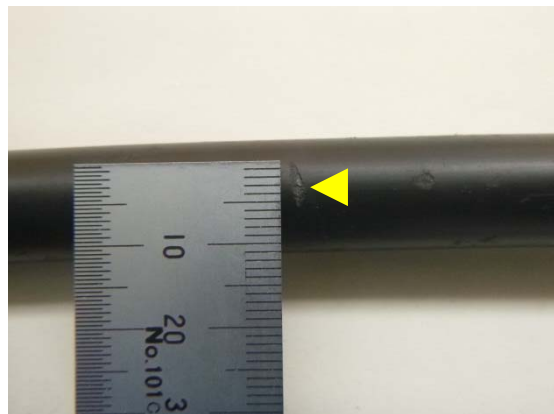
《12C・溝番号 ウ・深度25cm：ケーブル番号 U》

【損傷】 傷の大きさ（長さ）6mm

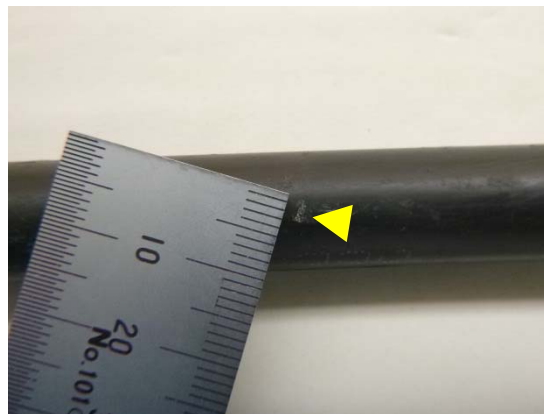
【損傷】 傷の大きさ（長さ）3mm

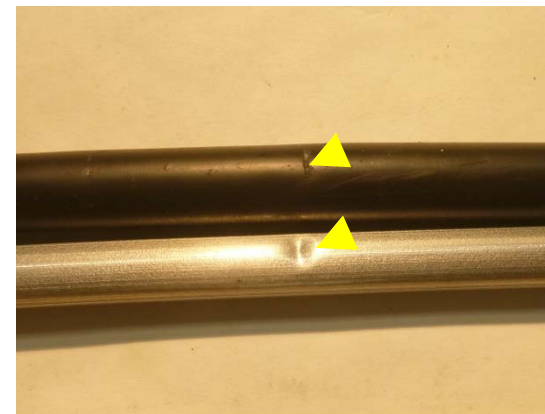
【損傷】 外部導体 (内部構造) の変形

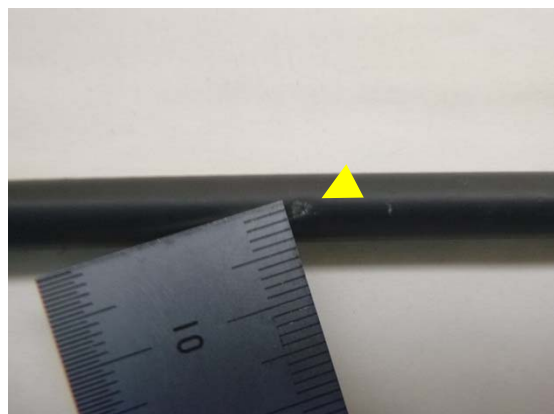
《 5C・溝番号 ウ・深度25cm：ケーブル番号 V》

【損傷】 傷の大きさ（長さ）3mm

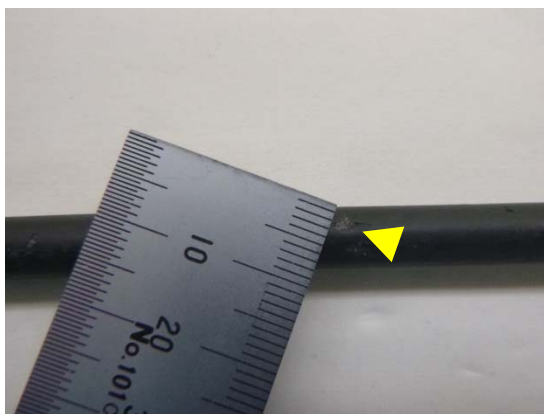
【損傷】 傷の大きさ（長さ）3mm

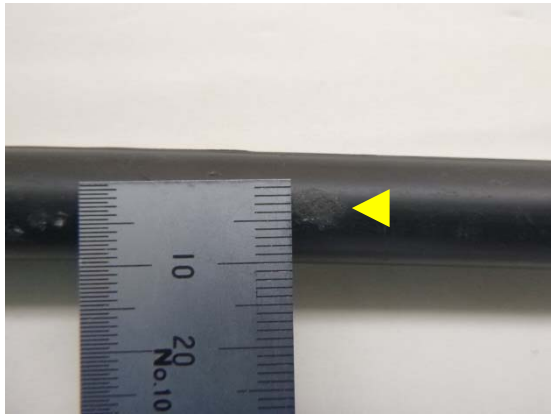
《12C・溝番号 イ・深度49cm：ケーブル番号 O》

【損傷】傷の大きさ（長さ）5mm

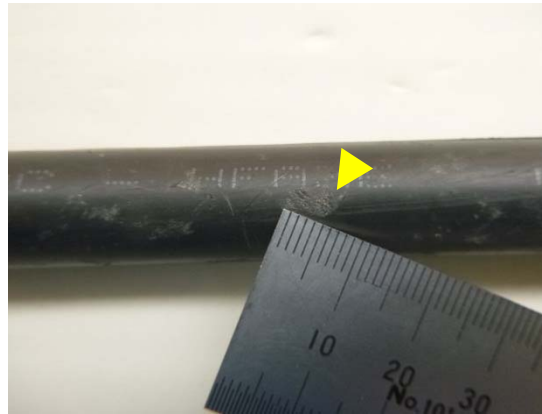
【損傷】傷の大きさ（長さ）5mm

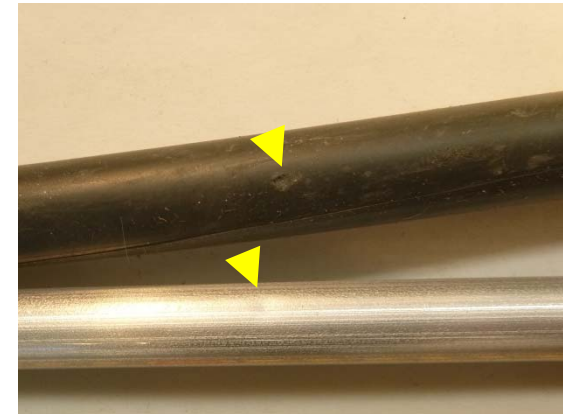
【損傷】外部導体(内部構造)の変形

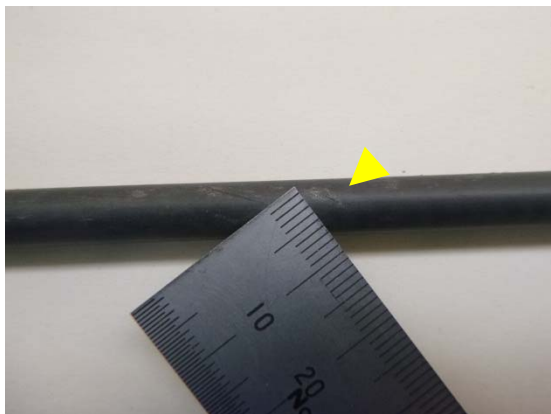
《5C・溝番号 イ・深度49cm：ケーブル番号 P》

【損傷】傷の大きさ（長さ）5mm

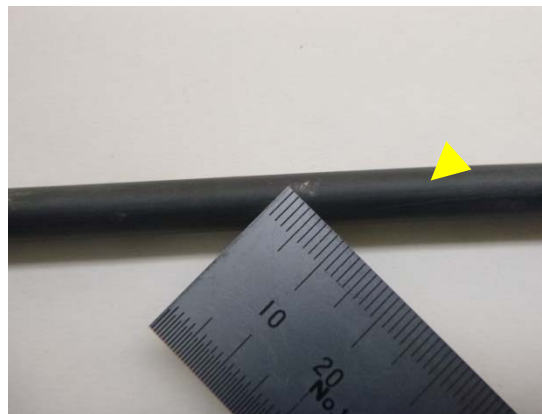
【損傷】傷の大きさ（長さ）3mm
