国土技術政策総合研究所資料

土木研究所資料

コンクリート舗装の変状に関する技術資料

Technical Note on Distress of the Cement Concrete Pavements

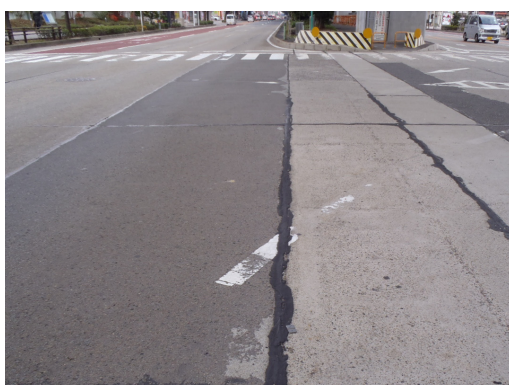
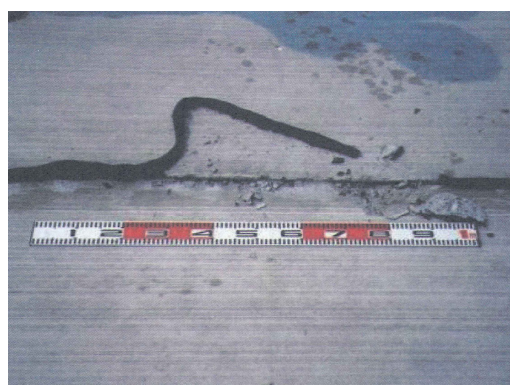
写真 2.2 目地材のはみ出しの例¹⁾

目地材のはみ出しや飛散は、夏期など高温時にコンクリート版が膨張して目地材が押し出されて目地の外にはみ出し、通行車両の影響ではがれ、飛散することが多い。

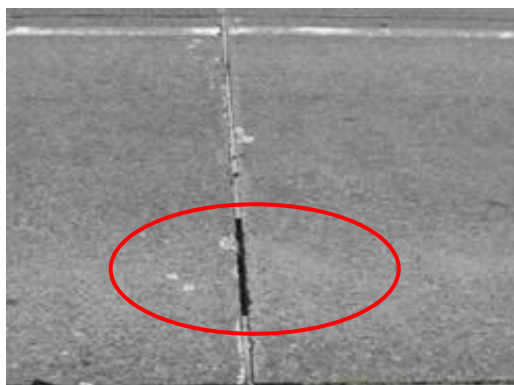
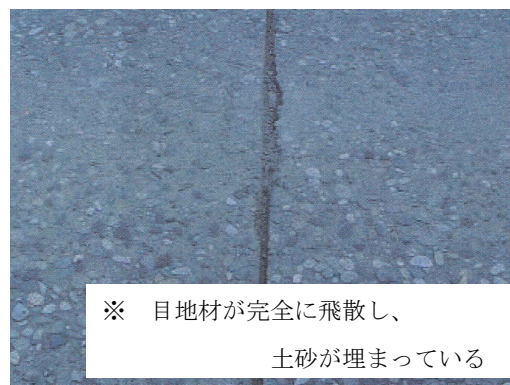
写真 2.3 目地材の飛散の例¹⁾

目地材がはみ出し、飛散すると平坦性の悪化や雨水の浸入、土砂づまりなどの原因となり、目地部の大きな損傷につながることもある。

※ 目地材が完全に飛散し、
土砂が埋まっている

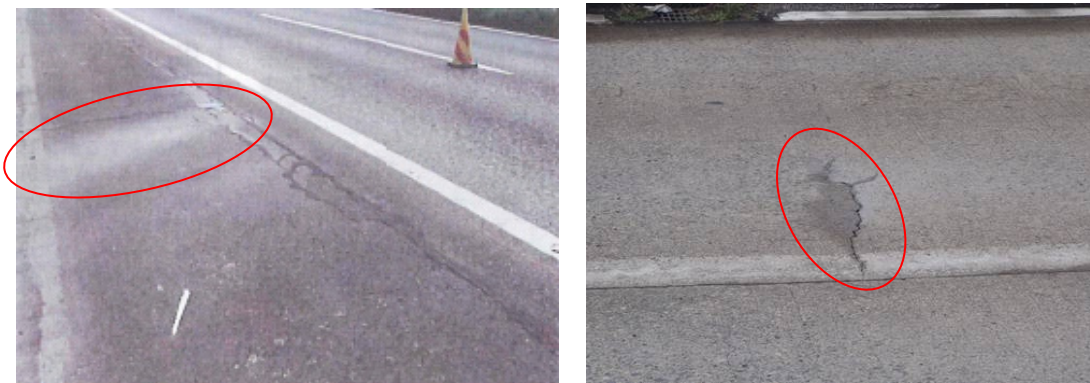
写真 2.4 ポンピングの痕跡の例¹⁾

目地部から雨水が侵入し、その水が路盤や路床に含まれ飽和状態にあるとき、交通荷重によってコンクリート版がたわみ、路盤のシルトや粘土等の細粒分が目地部から吹き出すことがある。この現象をポンピングという。その結果、目地部の版下（路盤）に空洞を生じることがあり、これをエロージョン（浸食）といい、路盤支持力が低下することでコンクリート版の損傷が進行することとなる。

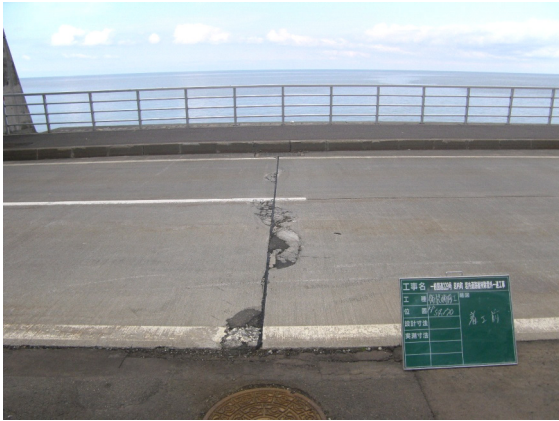
目地部に角欠けが生じた場合、車両の走行性や安全性・快適性を損ない、振動や騒音によって沿道環境を悪化させることがある。また、走行荷重の影響で目地部の大きな破損につながることもある。

(収縮目地部の角欠け)

写真 2.5 目地部の角欠けの例

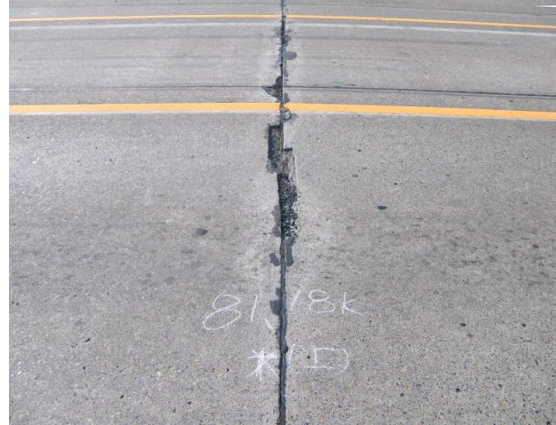
(膨張目地部の角欠け)

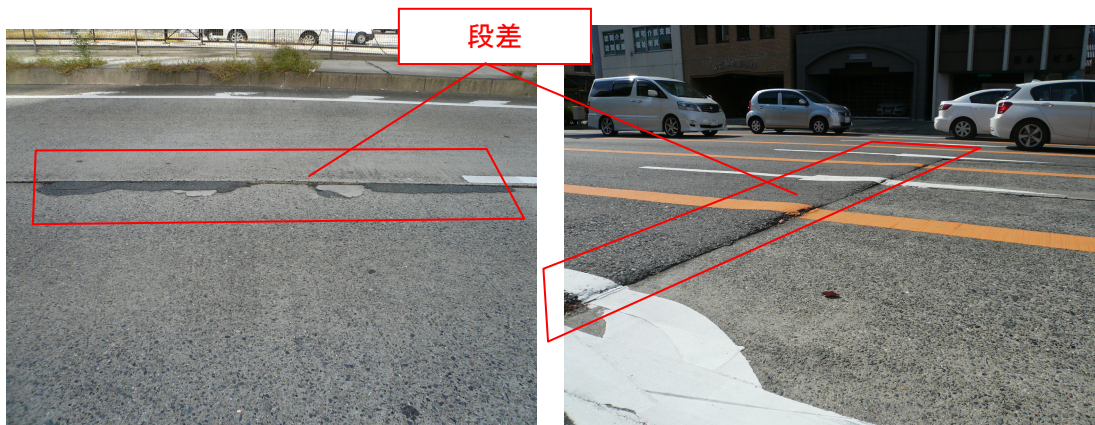
写真 2.6 目地部の段差の例

段差の発生は、「【参考】横目地部の損傷発生プロセスの概念 (p.11)」に示すように、目地から雨水等の浸入が引き金となり、供用に伴う繰り返し荷重によって、路盤等が洗掘されて段差発生へとつながる。段差は進行するとコンクリート舗装版の構造的な破壊に至る損傷である。したがって、目地部の損傷は早い段階での補修が、コンクリート舗装を維持する上できわめて重要である。

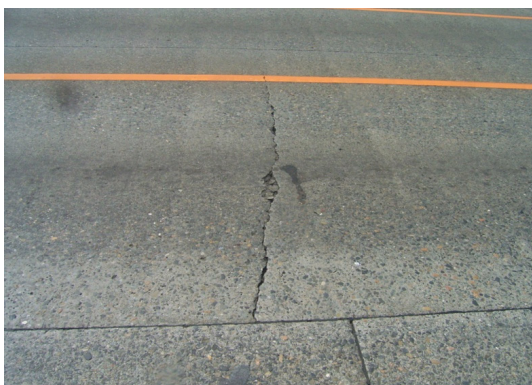
①横ひび割れ

写真 2.7 路面部のひび割れの例

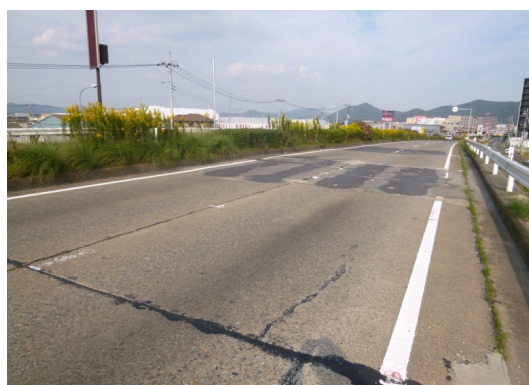
②縦ひび割れ

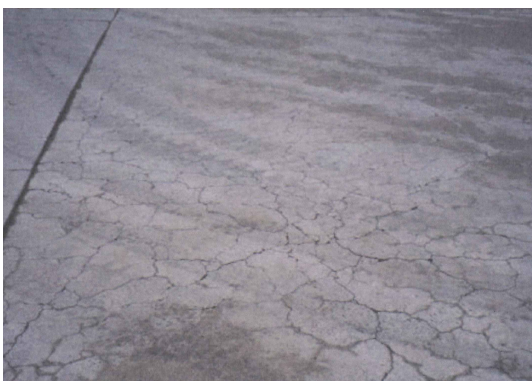
- ① 積雪寒冷地では、凍上によるひび割れ、アルカリ骨材反応によるひび割れ、スケーリング、わだち掘れ、ポリッシングが生じやすい。
凍上抑制層厚が不足している場合、路床の凍上によりコンクリート版が持ち上がった状態となり、路盤支持力の不足や不均一によりひび割れが生じる。
融雪剤として塩化ナトリウム(NaCl)を散布している場合、コンクリートに不良な骨材(反応性シリカを含んだ骨材)を使用していると、写真2.7に示すようなアルカリ骨材反応特有の亀甲状のひび割れが生じやすい。
- ② 重交通に供されている場合、ポリッシングが生じやすい。

③亀甲状ひび割れ¹⁾

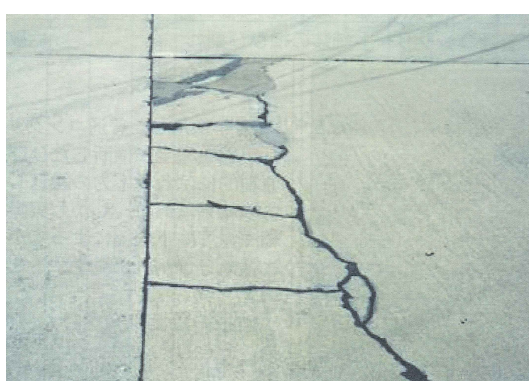
- ① 連続鉄筋コンクリート舗装では、ひび割れに注意が必要。
詳細は「【参考】連続鉄筋コンクリート舗装におけるひび割れ」(p.15)を参照されたい。
- ② 普通コンクリート舗装では、目地部近辺にひび割れが生じやすい。
ダウエルバーの設置が不良である場合、目地部から30cm程度離れた位置(ダウエルバー端部)に横ひび割れやダウエルバーに沿った縦ひび割れが生じやすい。
- ③ 転圧コンクリート舗装では、ポットホール、スケーリングが生じやすい。
施工時の転圧が不良である場合(特にポーラスコンクリート)、モルタルと骨材の付着が切れることによりポットホールが生じやすい。
細骨材率が40%を下回るコンクリートを使用した場合、スケーリングが生じやすい。

④ダウエルバー設置不良によるひび割れ¹⁾

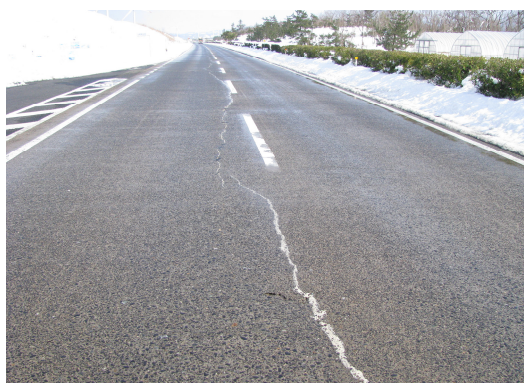
- ① 車線毎に縦目地を設けない場合、縦ひび割れが生じやすい。
連続鉄筋コンクリート舗装において、基準類で縦目地間隔が規定される以前に施工された長期供用中の舗装は、車線毎に縦目地を設けていないことがあるので注意が必要である(写真2.7参照)。

⑤縦目地がない舗装における縦ひび割れ

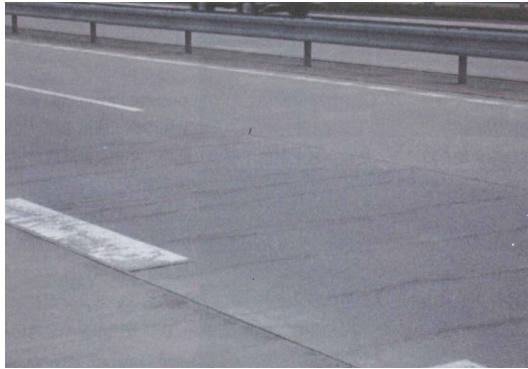
適切なひび割れ幅の目安は 0.3mm 程度、また、適切なひび割れ間隔の目安は 50~200cm 程度である。また、設計されたひび割れは横ひび割れであり、縦ひび割れではない（写真 2.8①参照）。

①適切なひび割れ¹⁾

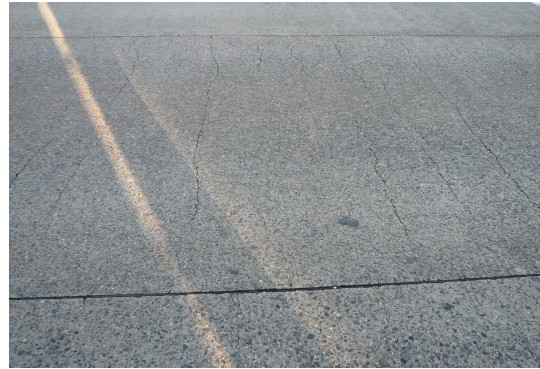
ひび割れ間隔が不規則であれば、ひび割れが局所的に集中してひび割れ幅が大きくなる可能性が高い。このようなひび割れは供用開始直後から認められる可能性があるので注意が必要である（写真 2.8②参照）。

②ひび割れ間隔が不規則

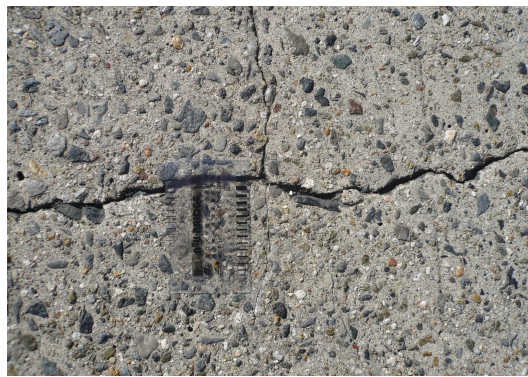
適切なひび割れ間隔であっても、供用年数の増大とともにひび割れ幅が拡大する。ひび割れ幅が大きくなると、角欠けも生じやすくなるので注意が必要である（写真 2.8③参照）。

③ひび割れ幅が大きい

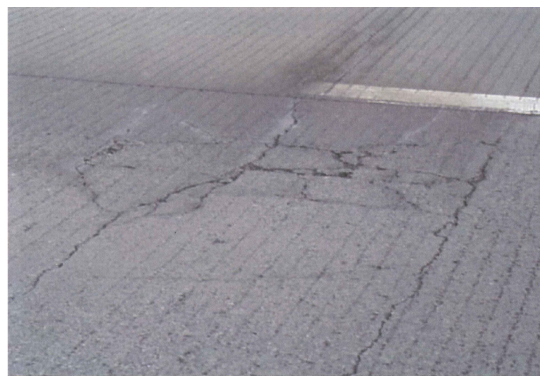
横ひび割れのひび割れ幅が拡大すると、荷重伝達能力が低下し、縦ひび割れが発生する。その後、当該ひび割れに囲まれたコンクリートががたつく、もしくは飛散する（パンチアウトと呼ばれる）ので注意が必要である（写真 2.8④参照）。

④パンチアウト¹⁾

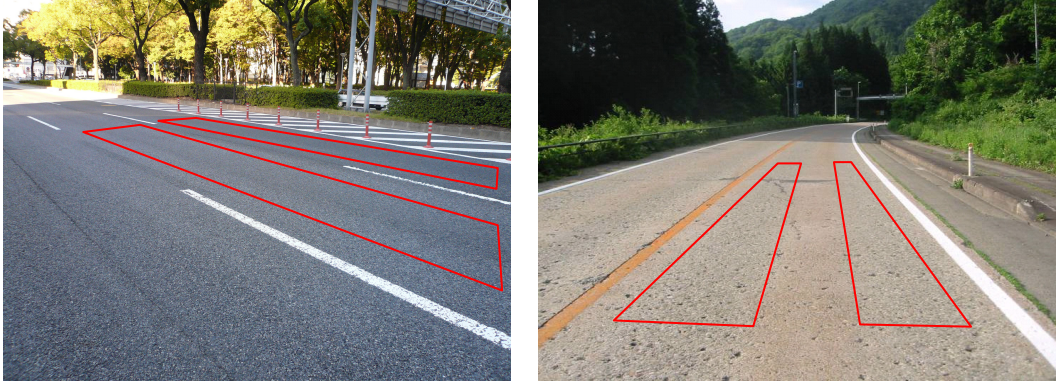
写真 2.9 路面部のわだち掘れの例

コンクリート版のわだち掘れは、車輪が走行する位置に連続的に生じる横断方向の凹凸である。わだち掘れが進行すると、車両の走行性や安全性・快適性を損ない、振動や騒音によって沿道環境を悪化させる場合がある。わだち掘れは、タイヤチェーンの走行により、すり減り作用を受け、表面のモルタルがはく奪、粗骨材が摩耗して生じる摩耗わだちがほとんどである。

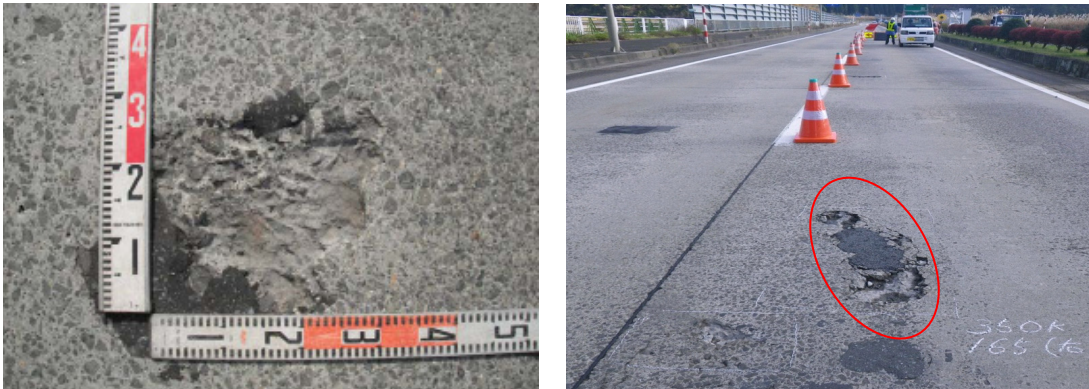
コンクリート版に発生するポットホールは、版の表面に生じる直径10cm~100cmの小穴のことをいう。ポットホールは、局部的に生じた材料分離、吸水膨張する品質の悪い粗骨材の使用や施工時の木くずなどの異物の混入などが原因で生じることがある。

写真 2.10 路面部のポットホールの例
(黒く見える部分はアスファルトによる補修跡)

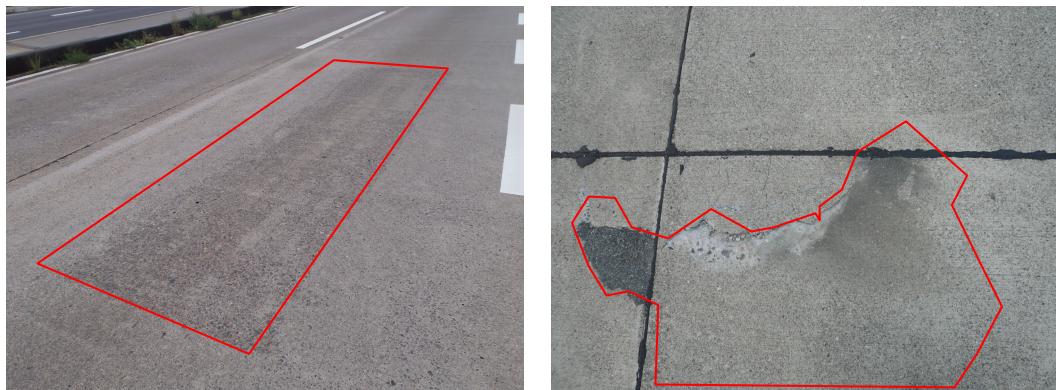
写真 2.11 路面部のスケーリングの例

スケーリングは、版表面のモルタル分が剥がれることをいう。スケーリングの程度により、車両の走行性や安全性・快適性を損ない、振動や騒音によって沿道環境を悪化させる場合もある。スケーリングは、版表面の硬化不良や初期凍害により発生する。また、供用中の凍結融解作用や融雪剤散布、コンクリートの空気量不足等が原因で発生することもある。

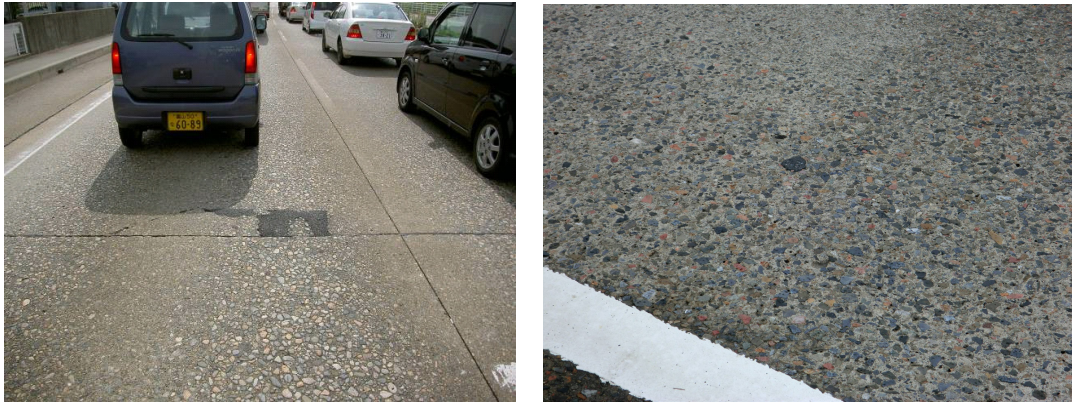
写真 2.12 路面部のポリッシングの例

コンクリート版のポリッシングは、通常の車両走行やタイヤチェーンの影響で表面仕上げが消失し、露出した軟質骨材が磨かれることなどが原因で生じる。

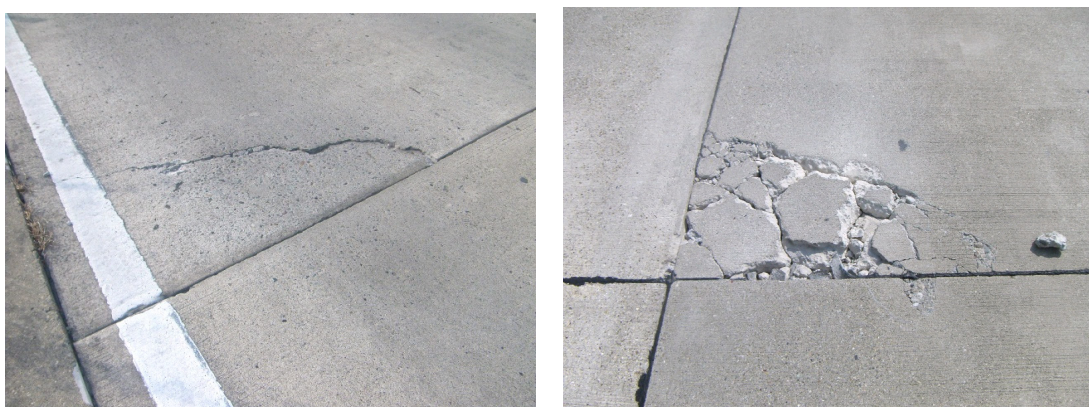
写真 2.13 隅角部のひび割れ・角欠けの例

隅角部に生じるひび割れは、コンクリート版が薄い場合や、鉄網やダウエルバーを入れない場合に発生することが多い。隅角ひび割れが生じた後に、損傷が進行すると角欠けが生じる。

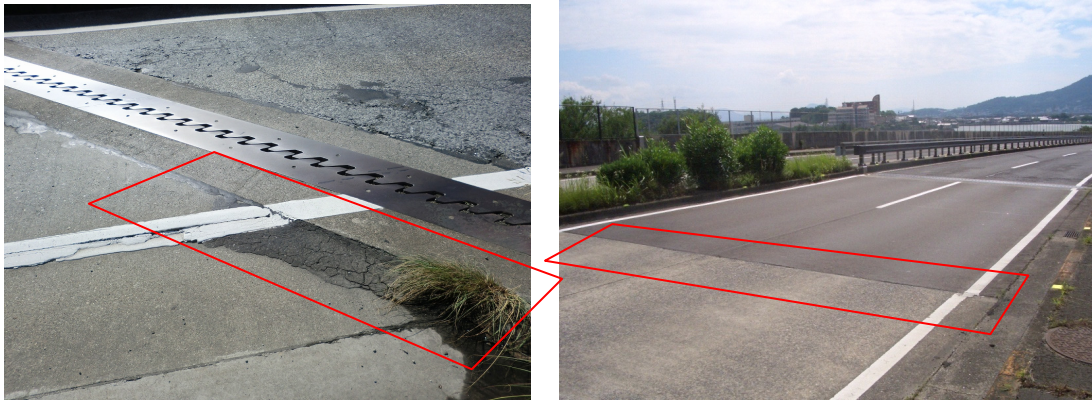
写真 2.14 隣接構造物境界との段差の例

橋梁の伸縮装置とコンクリート版との境界に生じる段差は、主に摩耗抵抗性の違いによって発生するか、橋台背面の盛土の不等・経年沈下等によって発生する。

(橋梁とコンクリート版との境界)

(踏掛版とコンクリート版との境界)

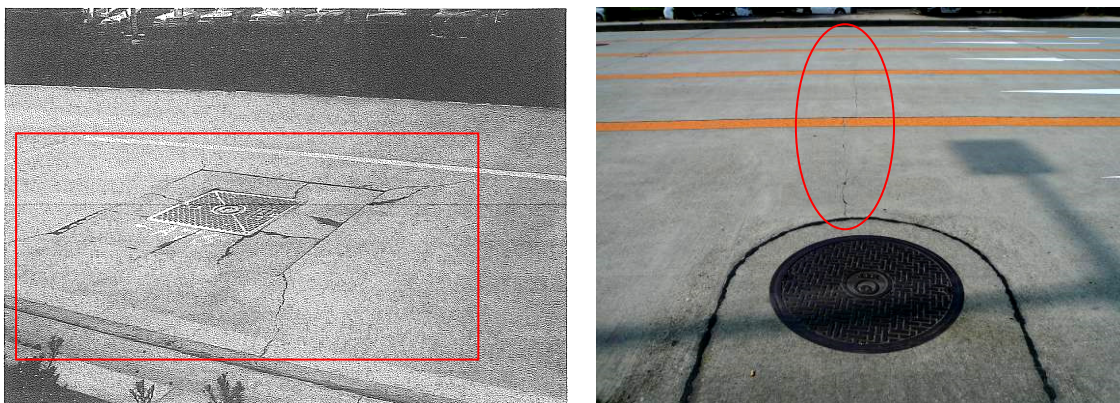
写真 2.15 隣接構造物境界とのひび割れの例²⁾

コンクリート版内にマンホールがある場合、目地以外に不規則な拘束ひび割れが生じることがある。このひび割れは、異種構造物が版内に含まれることで発生するもので、目地を適切な位置に配置しないと生じることが多い。

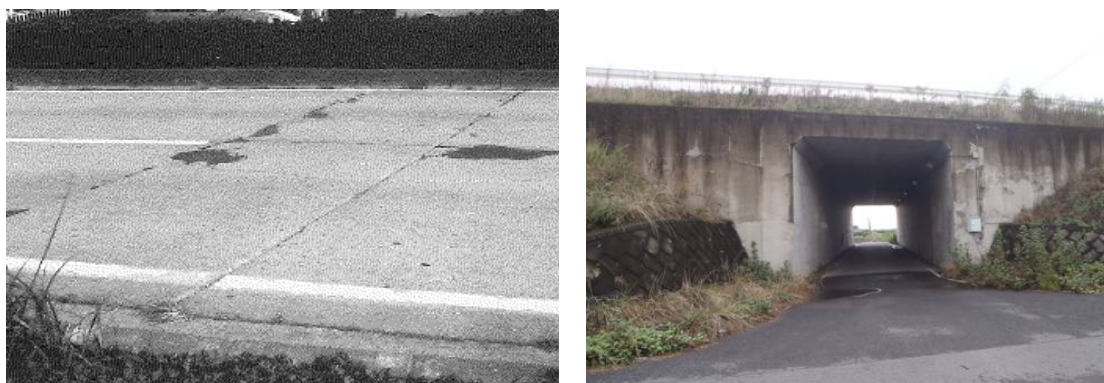
写真 3.16 地下埋設構造物周辺のひび割れ・段差の例²⁾

ひび割れや段差は、地下埋設構造物周囲の路床・路盤の締固め度の不均一性や地下埋設構造物を含めた舗装剛性の違い等によって発生する。

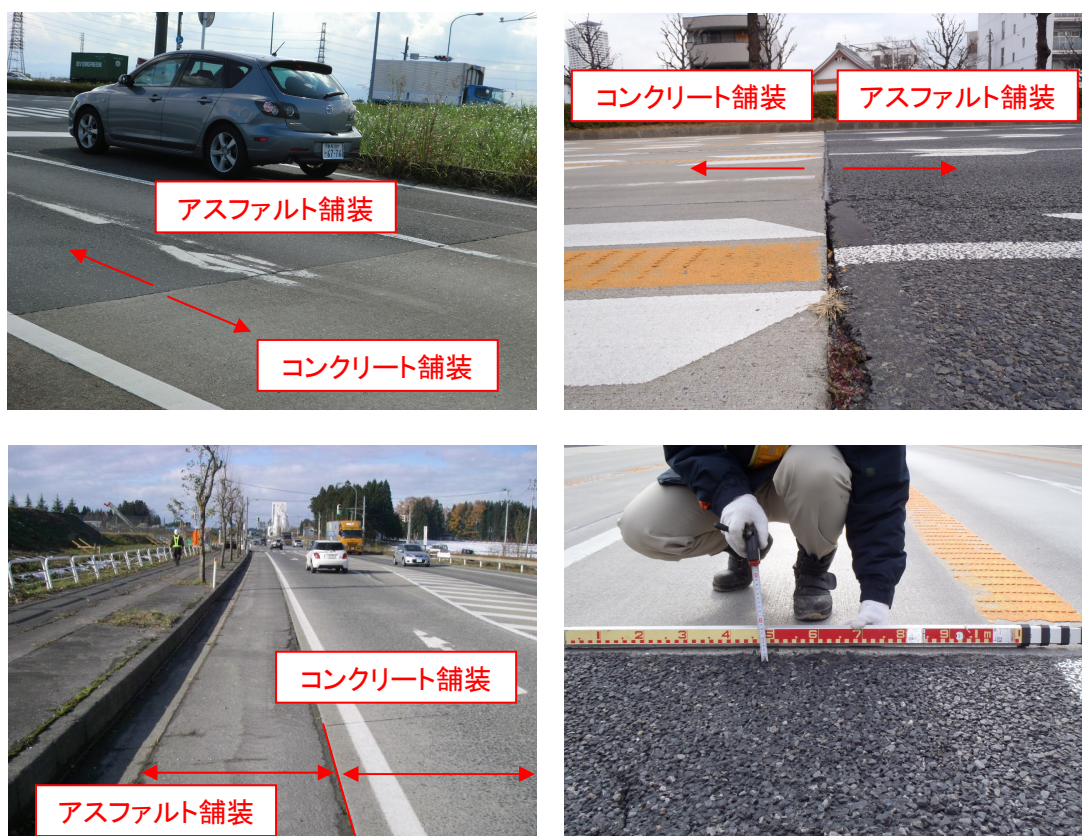
写真 2.17 アスファルト舗装との継目部の段差・開きの例

アスファルト舗装との継目部に生じる段差・開きは、主にアスファルト混合物の高温時の流動・圧密が原因で生じることが多い。また、歩道アスファルト舗装との継目部に生じる段差・開きは、舗装構造の違い等の影響による。

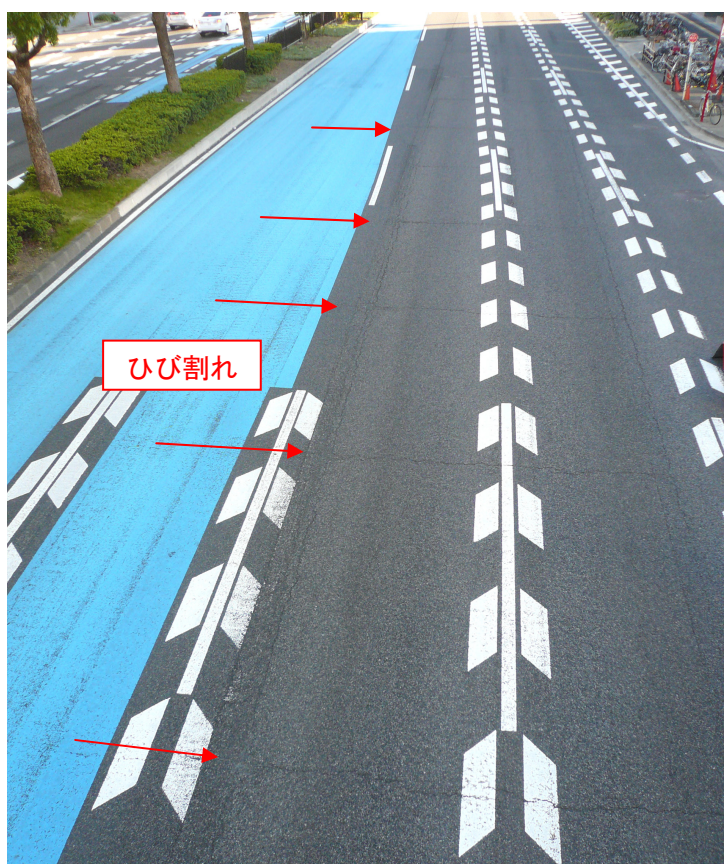
写真 2.18 リフレクションクラックの例

下層のコンクリート舗装の横目地部およびひび割れ部では層間の変形が異なることによりリフレクションクラック（主に、横ひび割れ）が生じることが多い。

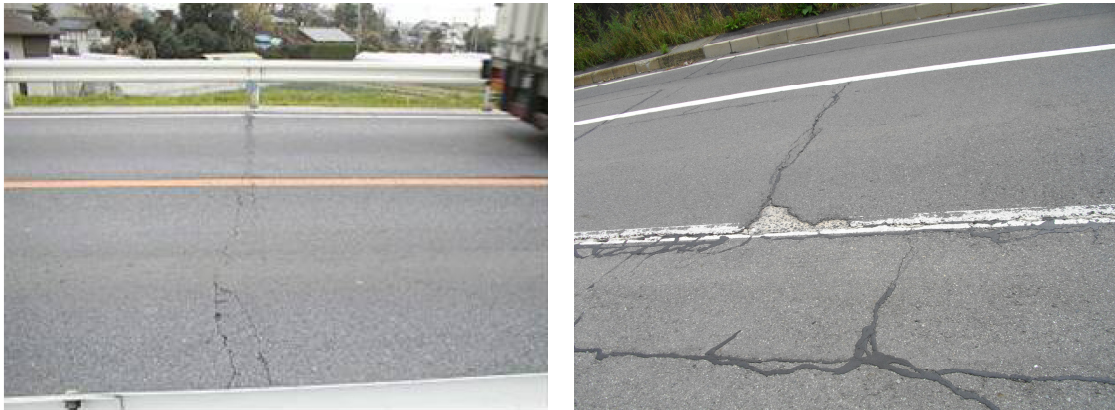
写真 2.19 リフレクションクラックの例

(左：転圧コンクリート舗装を基層としたコンポジット舗装³⁾、
右：アスファルトオーバーレイ補修を施した舗装)

※下層のコンクリート版の目地部・ひび割れ部にひび割れが発生する
