3章 設計および施工の技術変遷調査

3.1 調査概要

3.3 変遷調査

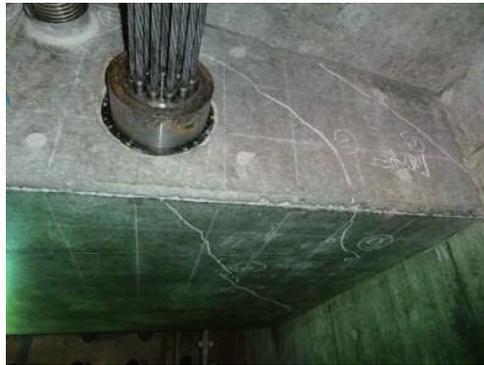
写真-3.3.1 定着突起のひび割れ

写真-3.3.1 は、大容量ケーブル 19S15.2 (緊張力 360tonf) の定着突起を既往の補強例に従い設計した結果、緊張後に定着部周辺にひび割れが発生した事例である。

突起部周辺に生ずる応力は複雑で簡単に求めることはできない。道路橋示方書に示される引張力は、補強の際に注意すべき引張応力を概念的に示したものである。また、1本の緊張材が独立して定着された場合の補強方法を示したものであり、複数本を定着する場合、鉄筋が連続しない場合、剛性が極端に変化する場合には、個別に検討する必要がある。

また、定着突起をRC部材として設計し、ひび割れの発生を想定した場合においても、構造全体に影響を与えることの無いように、他部材への緊張力の伝達がなされることや耐久性を確保しておく必要がある。
