4.3 道路土工構造物(擁壁)の被害調査

(1) 宮崎県串間市(国道 448 号)

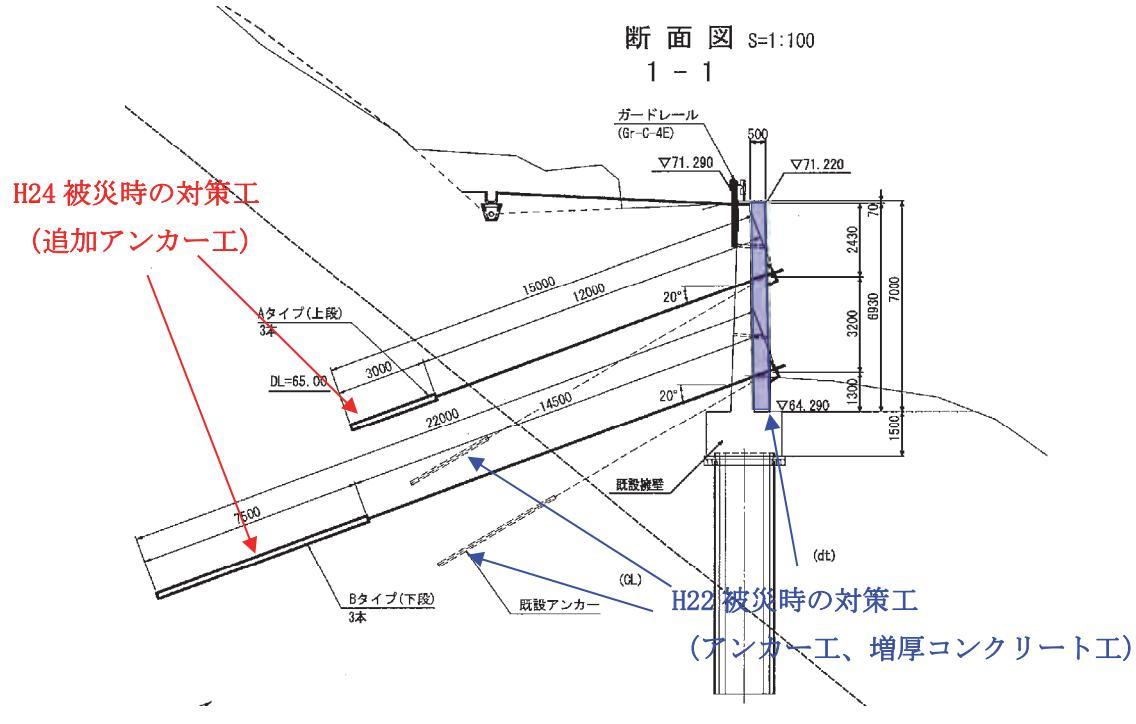
図-4.3.3 被災した擁壁の断面図(宮崎県串間土木事務所提供)

被災した逆 T 型擁壁は、過年度の災害により繰り返し変状・損傷が発生し、その都度、管 理者による対策が行われてきた。主なものとして、平成 22 年の災害で擁壁の壁面に亀裂が 発生し、たて壁の増厚およびアンカーによる対策の実施、平成 24 年の災害により擁壁、擁 壁背面の路面に変状が確認されたことから、アンカーによる追加対策が行われている(図-4.3.3)。

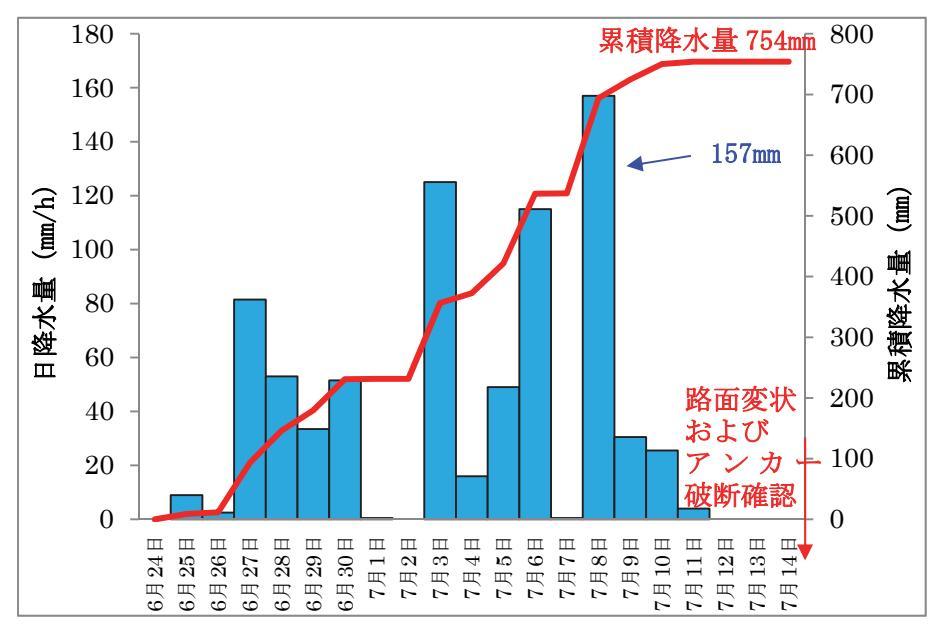
図-4.3.4 日降水量(串間観測所)

宮崎県串間市の国道448号(表-4.3.1、図-4.3.1)では、6月下旬からの梅雨前線豪雨の 影響により、路側の逆T型擁壁頭部に設けた伸縮計に変動が見られ、令和2年(2020年)7 月14日に路面変状および逆T型擁壁前面の既設アンカー数本に破断が確認されたため、即 日通行止めを実施した。被災した擁壁の構造を図-4.3.2、図-4.3.3 に示す。被災時の降水 量は、当該箇所から西北西に約15km離れた近傍のアメダス観測所である串間観測所におい て、6月25日~7月11日の17日間の累積降水量は754mmを記録した(図-4.3.4)。

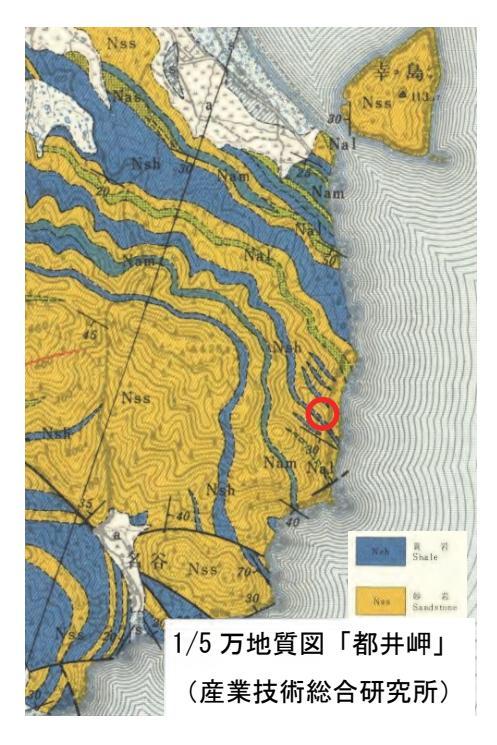
図-4.3.5 5万分の1の地質図

当該地域の地質は図-4.3.5 に示すとおり日南層群の砂岩や頁岩であり、無数の断層や褶曲を伴い、変動を受けたことで侵食に対する抵抗が弱く、海岸部は侵食により急勾配かつ地層が露出している。また、図-4.3.6 に示すように周辺には地すべり地形が多くみられ、地すべりが発生しやすい地域である。

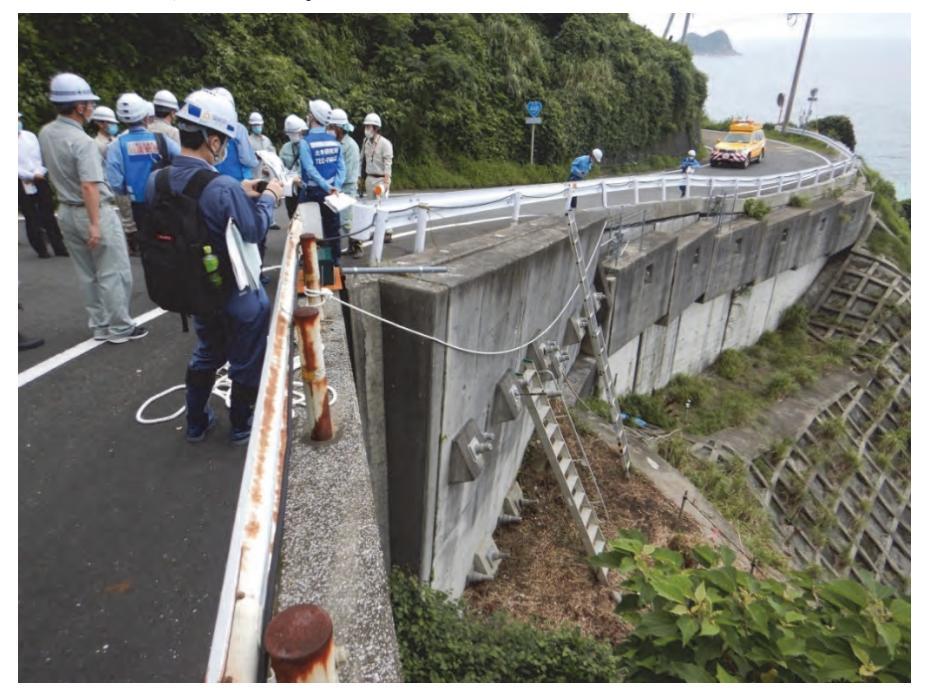
7月27日の現地調査時、被災箇所は全面通行止めが継続されている状況であった。被災 した擁壁は北側と比べ南側の変位量が大きく、目視で5°程度海側に傾倒しており(写真-4.3.1)、擁壁南側の直上の路面では、段差を伴う雁行亀裂(応急補修済み)が発生していた (写真-4.3.2)。また、北側に隣接する擁壁との境界部付近の路面が陥没しており、アスフ

写真-4.3.1 擁壁の傾倒状況(7月27日撮影)

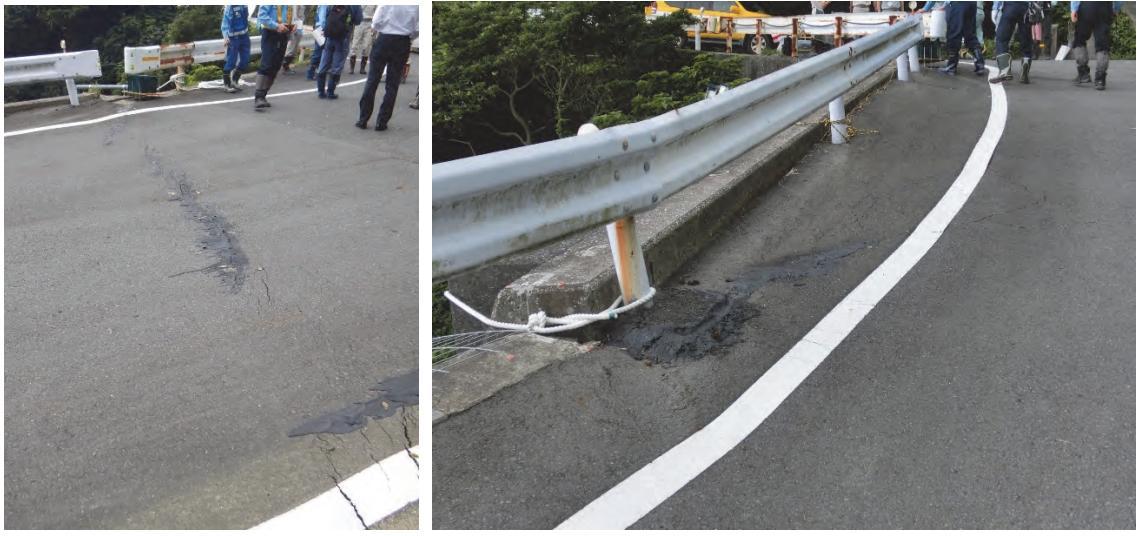
アルトによる応急補修が行われていた(**写真-4.3.3**)。ただし、連続する擁壁との位置関係 や路面の状況から、擁壁の傾斜は主として過去の災害で生じたものとみられる。

写真-4.3.2 擁壁南側直上の雁行 **写真-4.3.3** 擁壁北側直上の陥没(7月27日撮影) 亀裂(7月27日撮影)

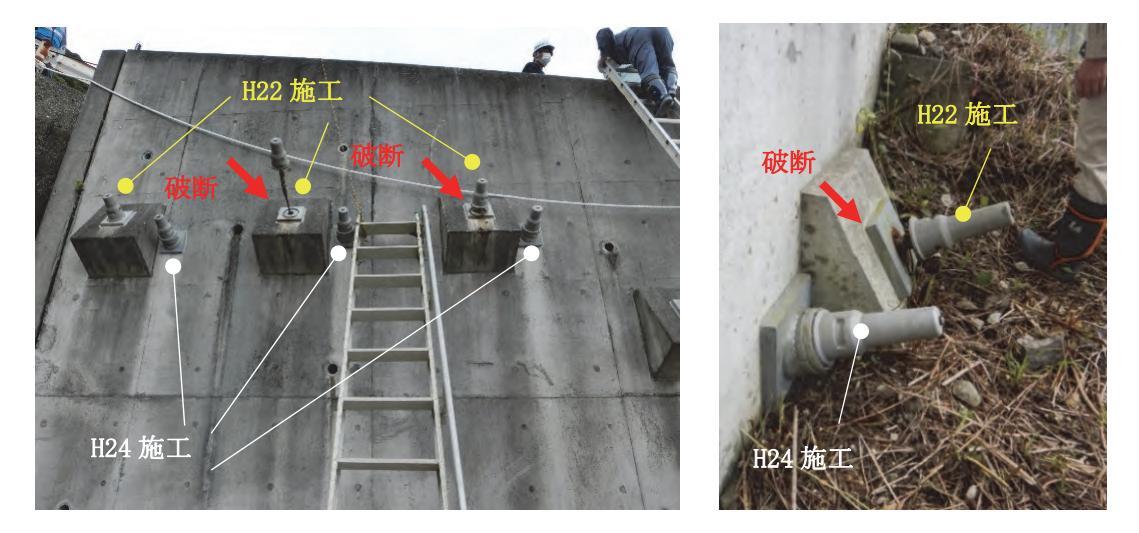
擁壁前面のアンカーを確認したところ、今回の被災で破断したものは3本で、すべて平成 22年に施工されたものであった(写真-4.3.4)。また、破断が確認されたアンカーは擁壁の 南側に寄っていることからも、擁壁は南側でより大きな作用を受けていることが推察され る。被災した擁壁北側端部では、隣接擁壁との間に開きおよび段差が発生しており(写真-4.3.5)、直上の路面陥没(写真-4.3.3)の状況を考慮すると、擁壁背面土砂が流出している 可能性がある。

写真-4.3.4 アンカーの破断状況(7月27日撮影)

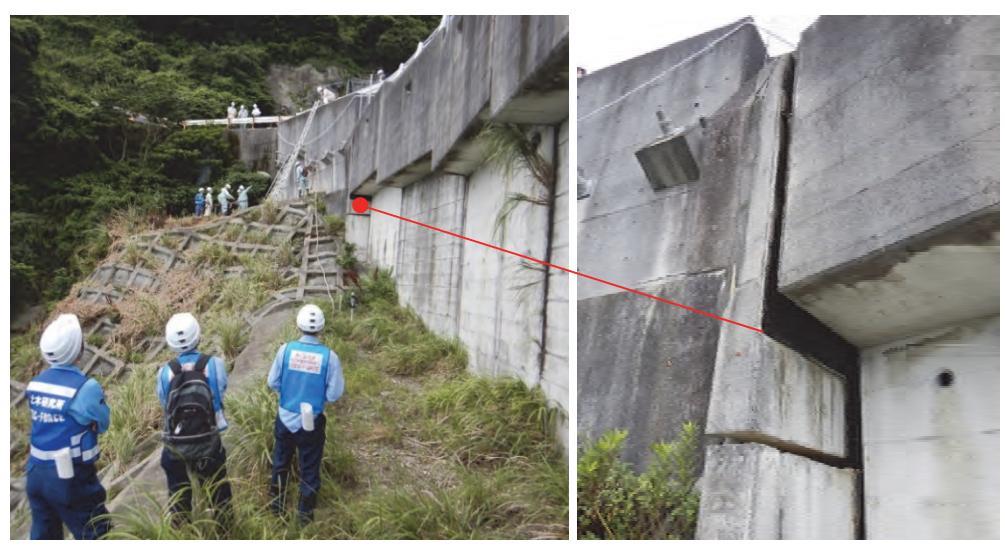
写真-4.3.5 擁壁端部の段差と目開き(7月27日撮影)

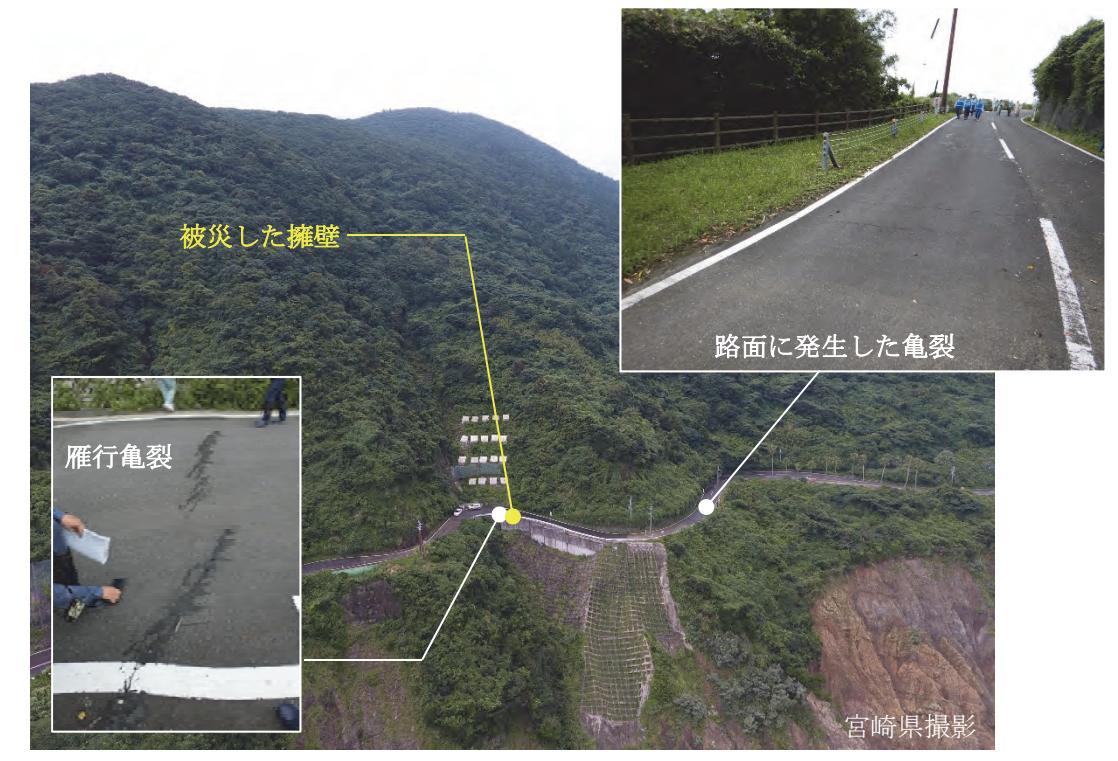
擁壁周辺を踏査すると、擁壁北側の尾根を介して反対側の路面に複数の道路横断亀裂が 確認された(写真-4.3.6)。これは、擁壁南側の谷地形に比べ、道路の海側斜面の勾配が緩 く、地すべりの滑動が制限されたことで圧縮亀裂が発生したことが考えられる。その他、擁 壁下方のり面のコンクリート吹き付け部にひび割れ等の変状も確認され、地すべりによる 動きと関連している可能性がある。

写真-4.3.6 路面に発生した亀裂(7月27日撮影)
