3.2 吹付モルタル・のり枠

3.2.1 吹付のり面の変状

3.2.2 のり枠の変状

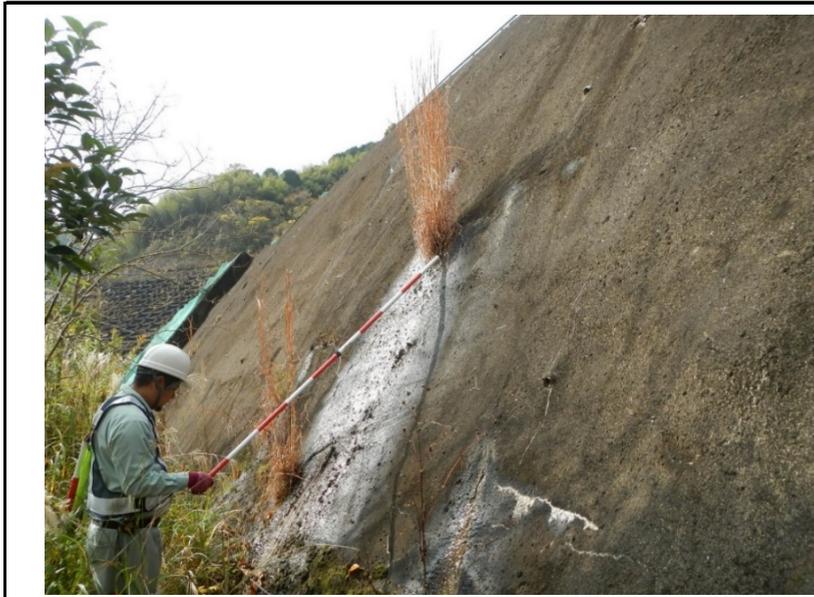
写真番号 1

湧水が見られる。

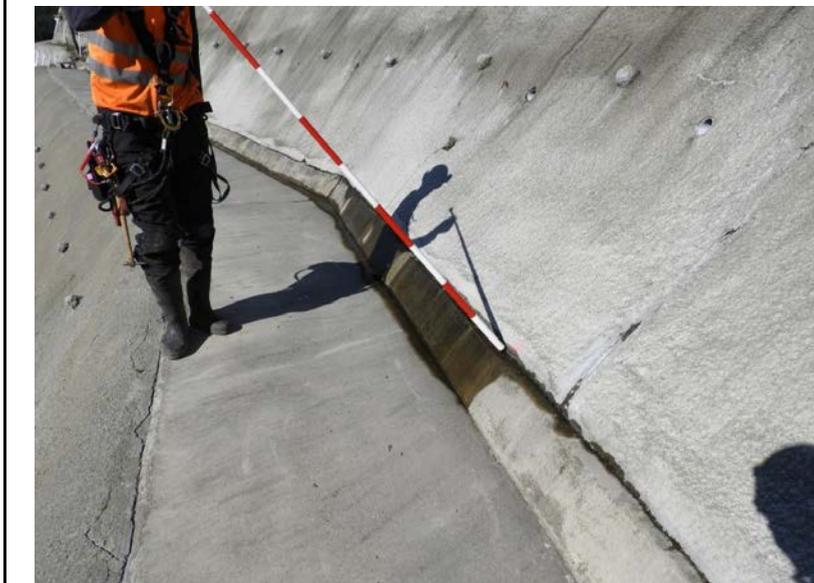
写真番号 2

吹付の隙間から湧水が見られる。

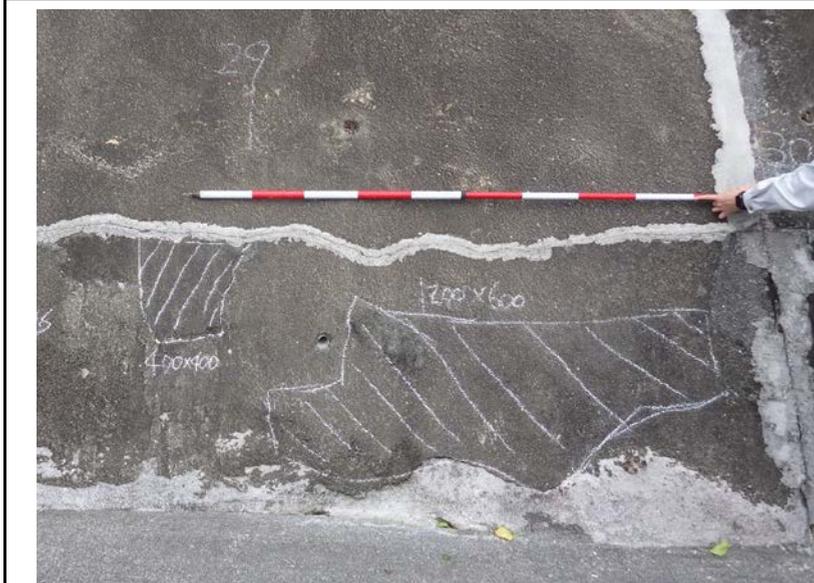
写真番号 3

局部的に浮きが生じている。

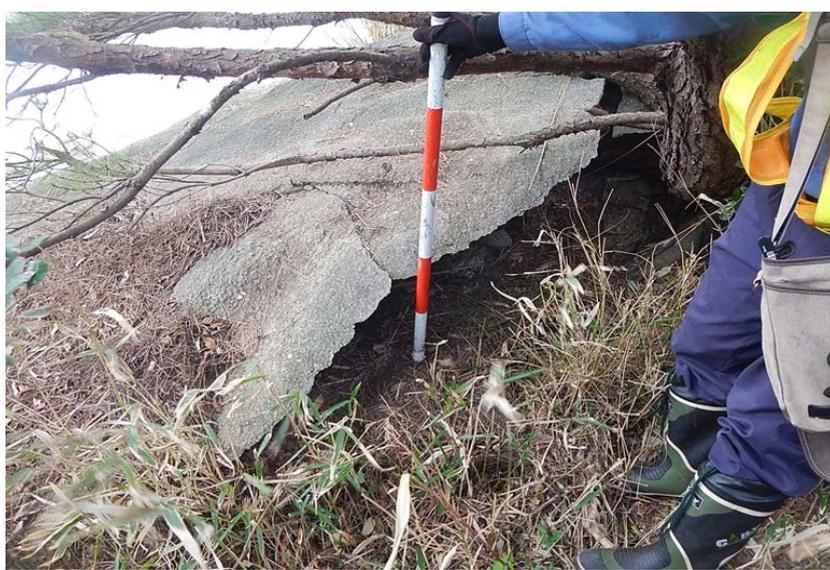
写真番号 4

説明
吹付の背面が浸食されている。

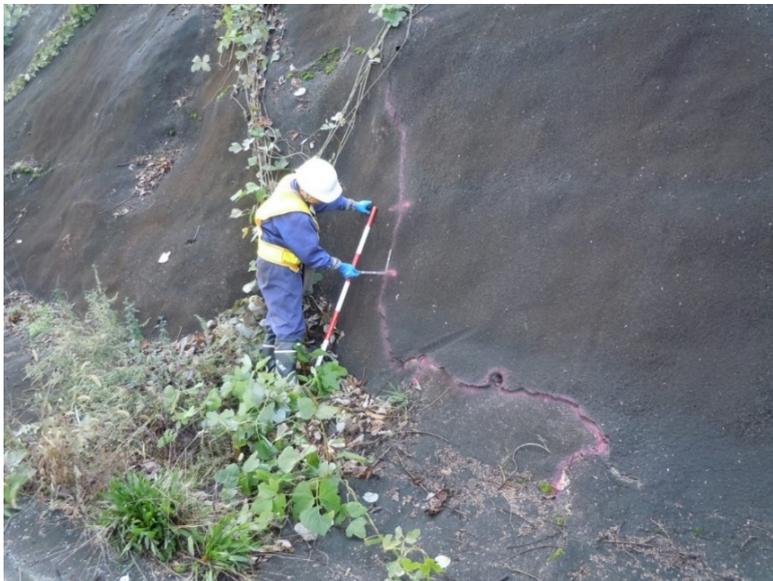
写真番号 5

説明
局部的にひび割れが生じている。

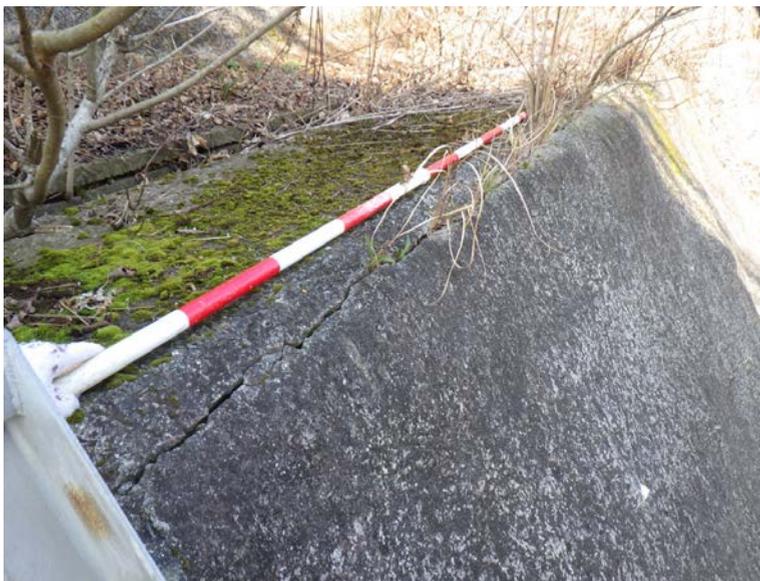
写真番号 6

説明
のり肩に水平亀裂が連続している。

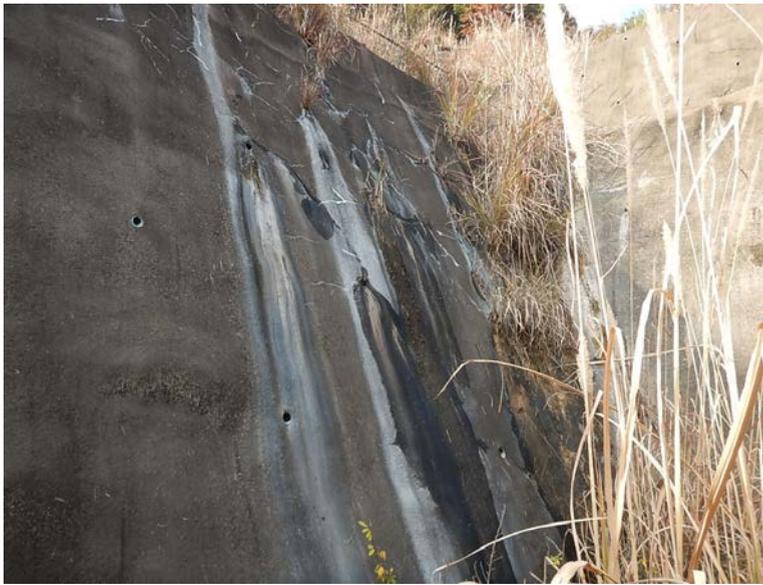
7

吹付モルタルに湧水と遊離石灰が見られる。

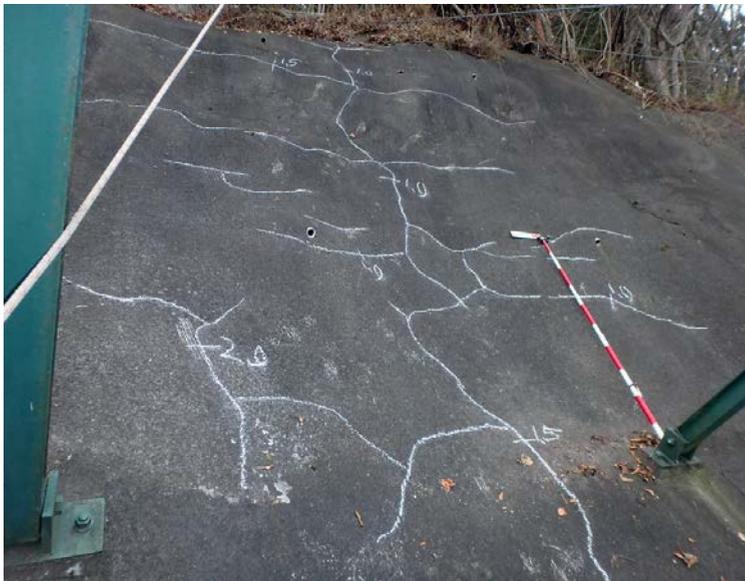
8

亀甲状の亀裂が見られる。

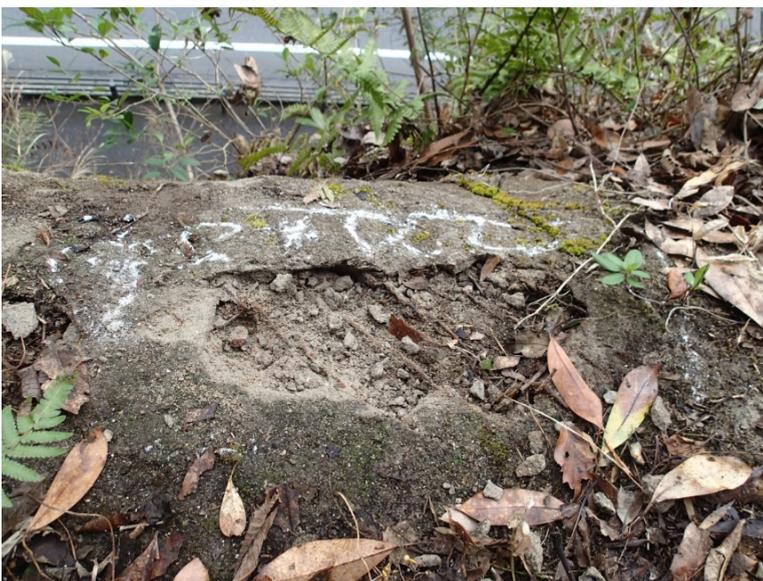
9

のり肩モルタル吹付が剥離し、地山が露出している。吹付のり肩部は広範囲でうきが確認されている。

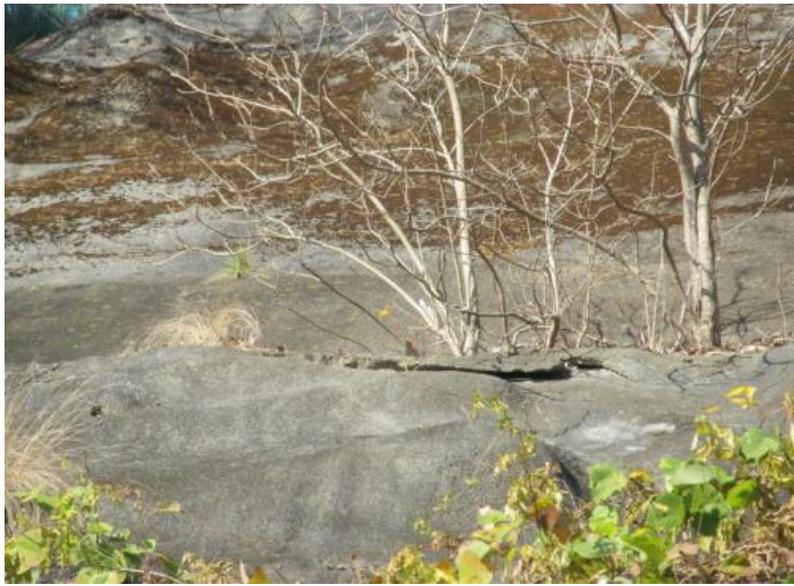
写真番号 10

吹付がひび割れ樹木の生育により不安定化している。

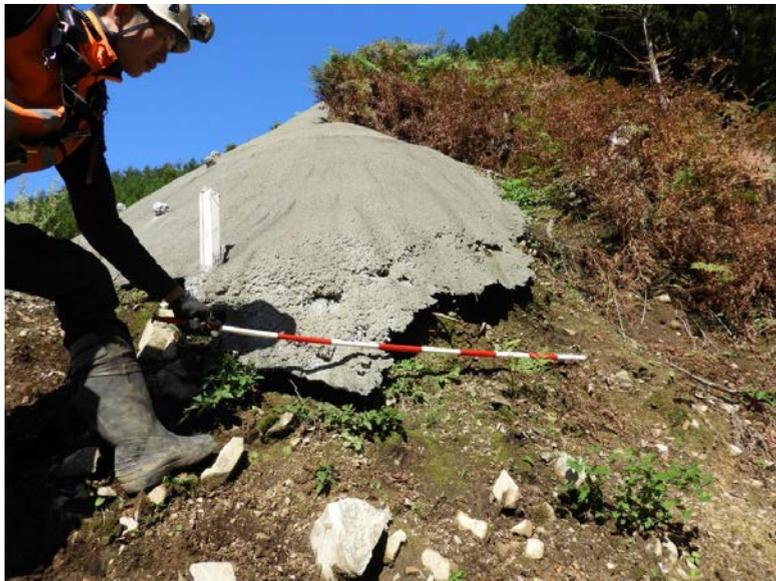
写真番号 11

端部の地山が浸食され、吹付に浮きが生じている。

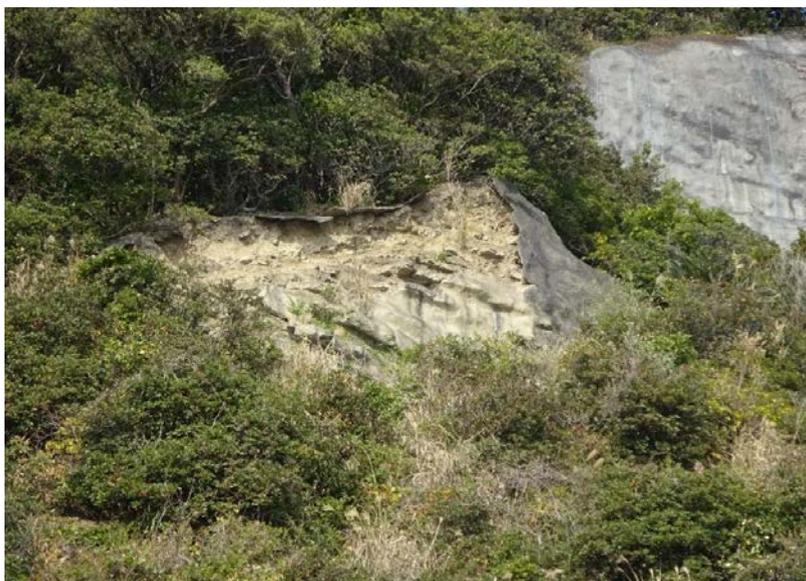
写真番号 12

全般に吹付工のひびわれ・剥離が顕著にみられる。一部、規模の大きな剥離がみられる。

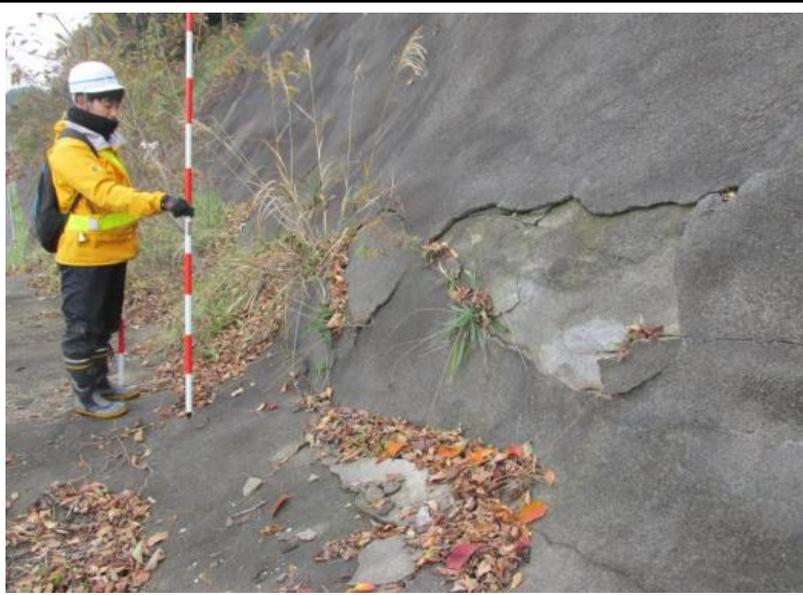
写真番号 13

吹付面が全体的にひび割れ、崩壊が生じている。

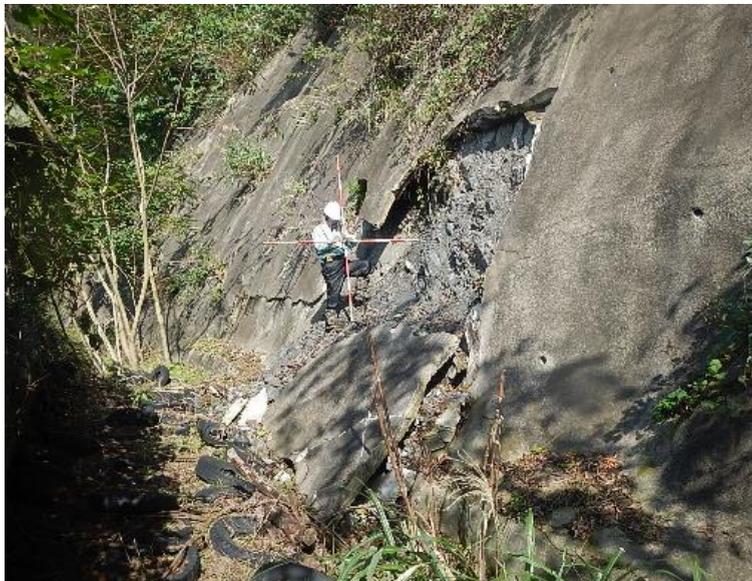
写真番号 14

吹付の一部で崩壊が見られる。

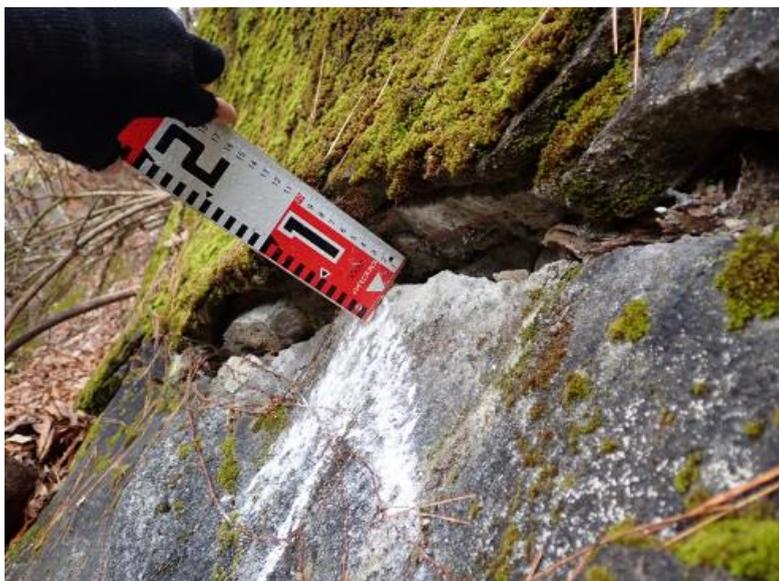
写真番号 15

横断方向に開口した亀裂があり、全体的にせり出している。

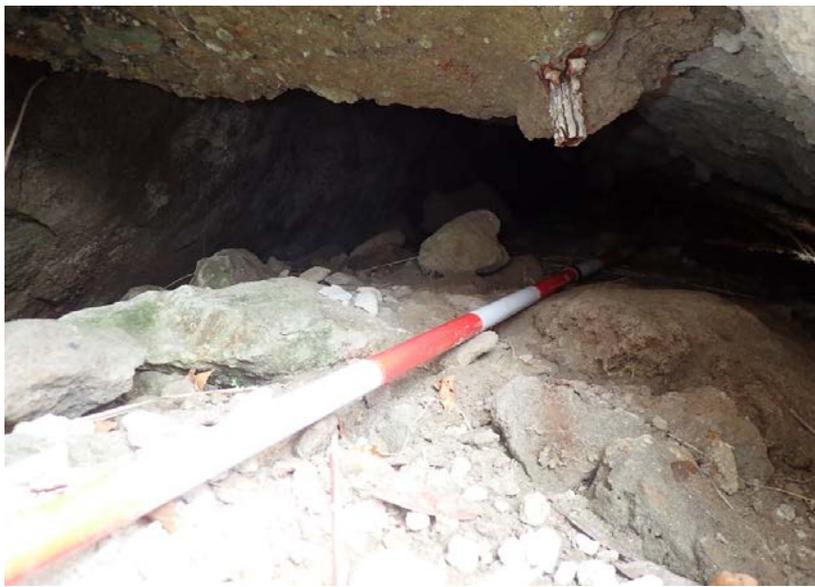
16

吹付背面に空洞が見られる。

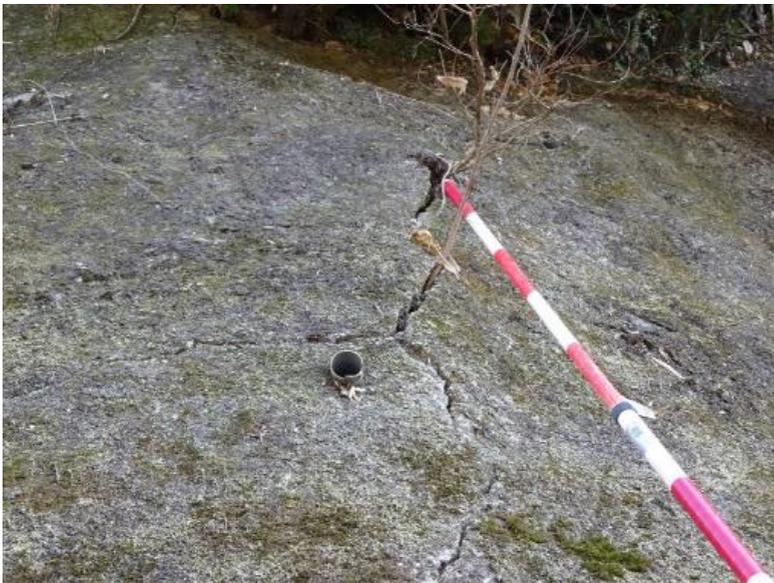
17

亀裂の拡大が見られ亀裂から樹木が生育している。

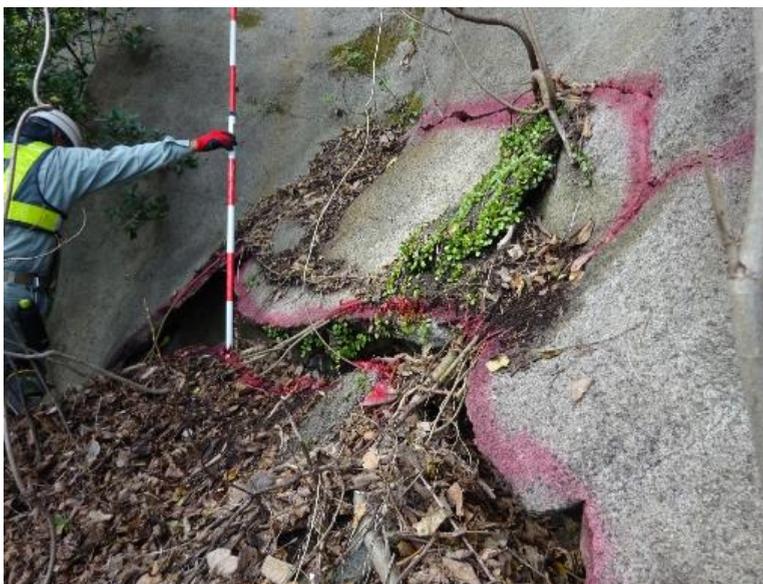
18

亀裂により浮きが生じており、不安定化している。

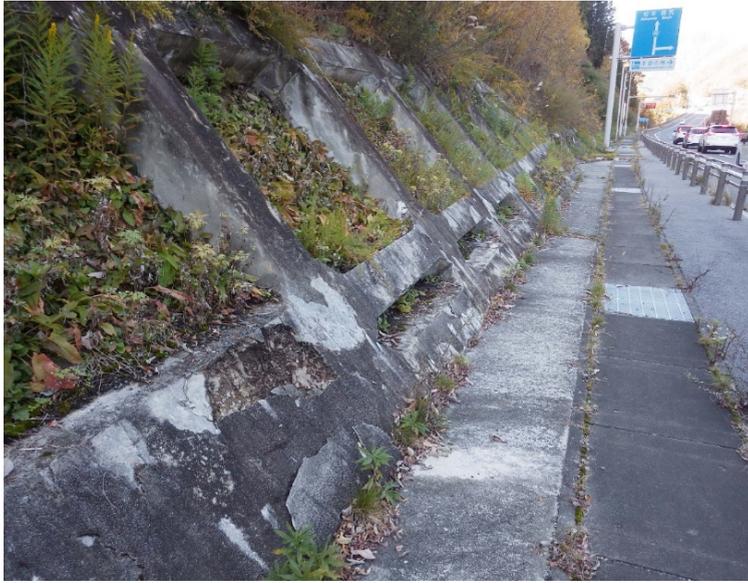
1

のり枠表面に浮き剥離が見られる。

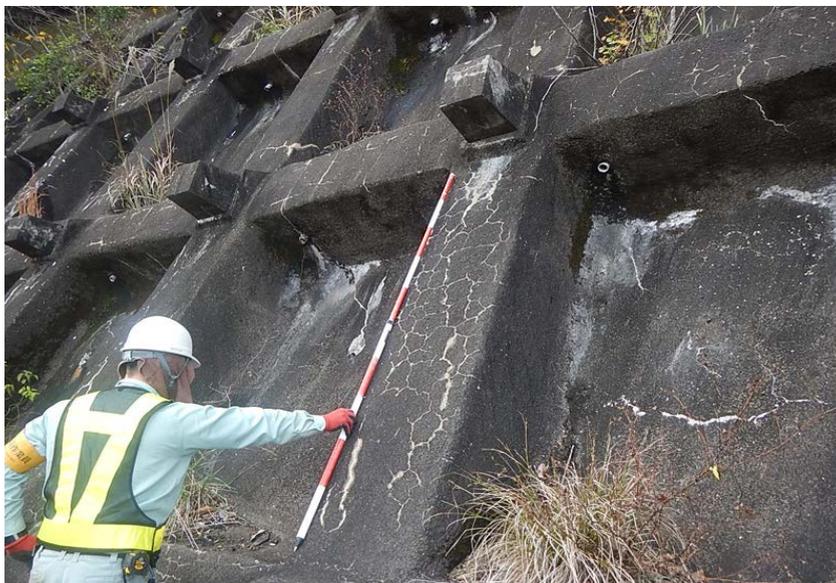
2

軽微なひび割れが見られる。

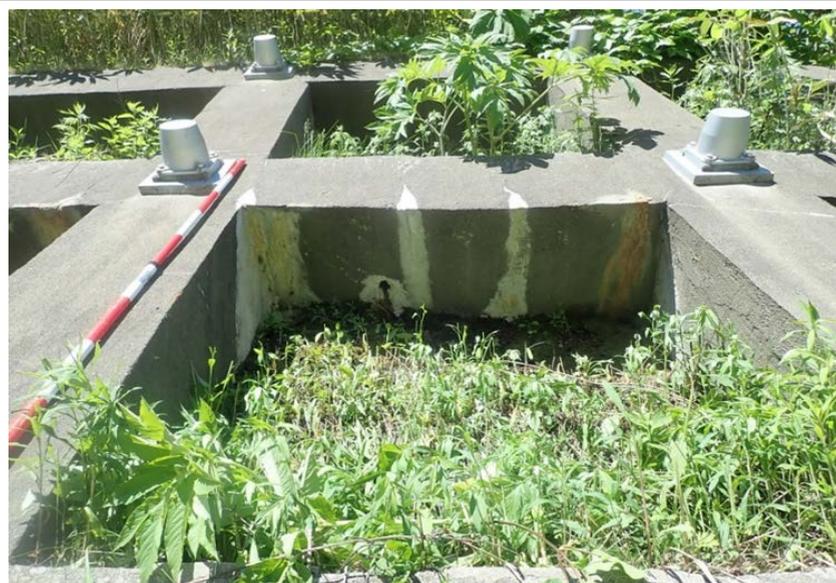
3

梁に遊離石灰が見られる。

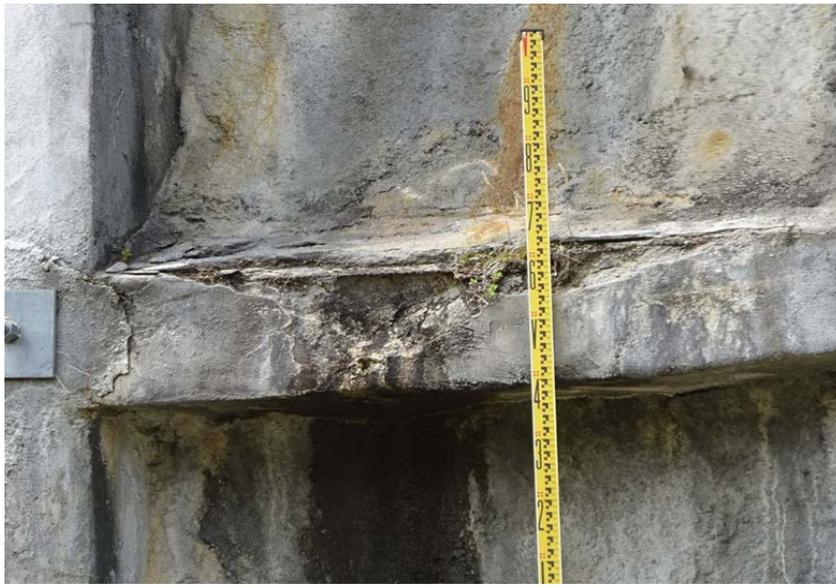
4

断面欠損が見られる。

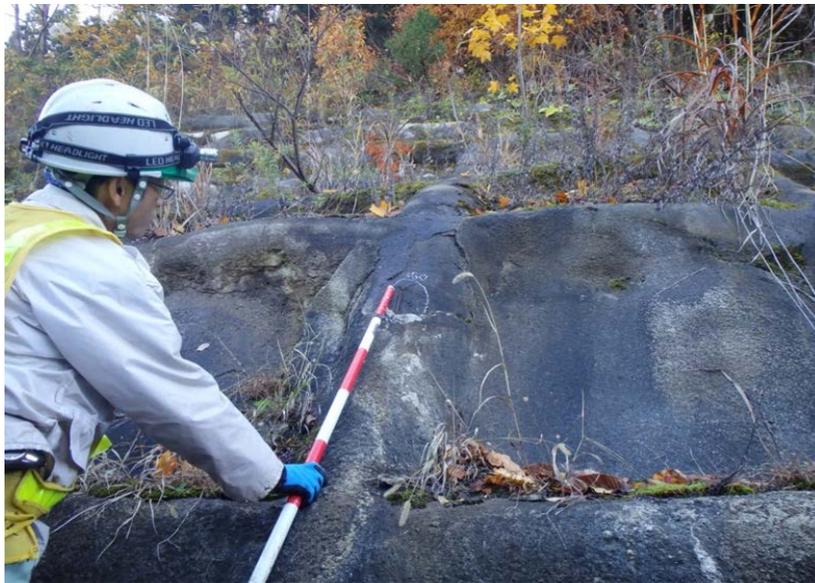
5

鉄筋の露出が見られる。

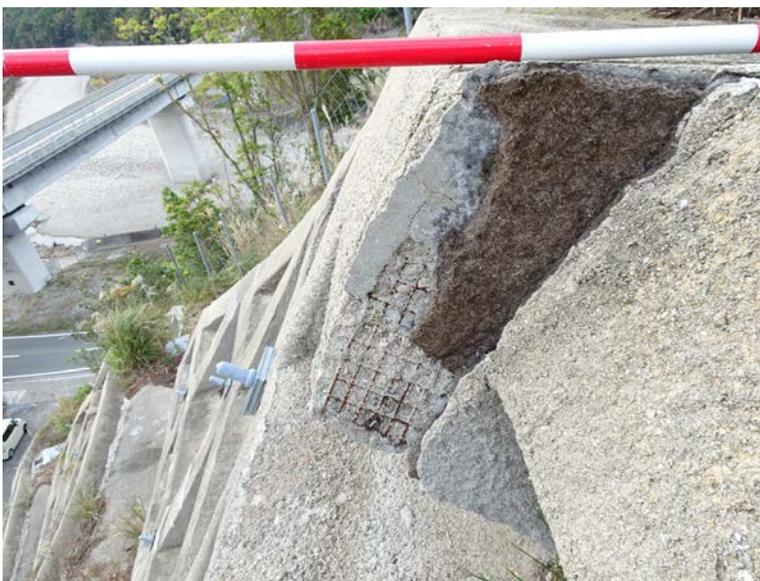
6

断面欠損により金網が露出し
ている。

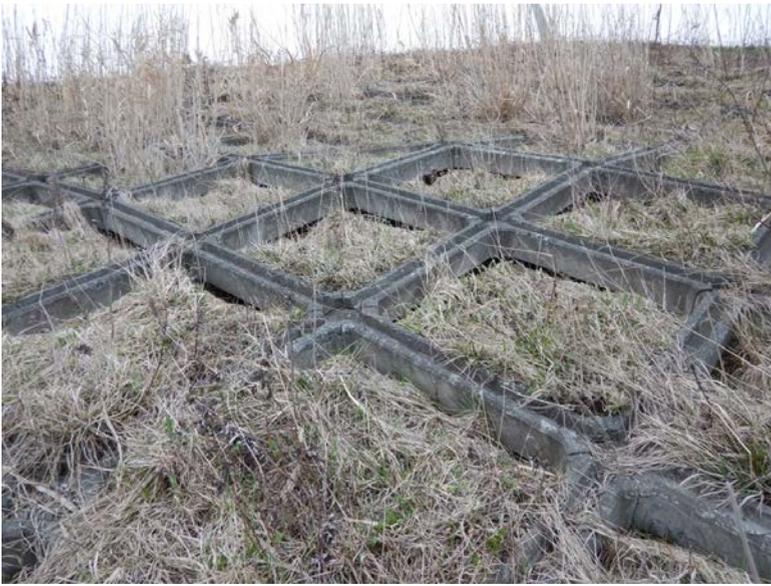
7

のり面全体にわたり、肌落ちおよび軽量のり枠の浮き・露出、植生のずれ（動物の歩行によるもの含む）が点在する。

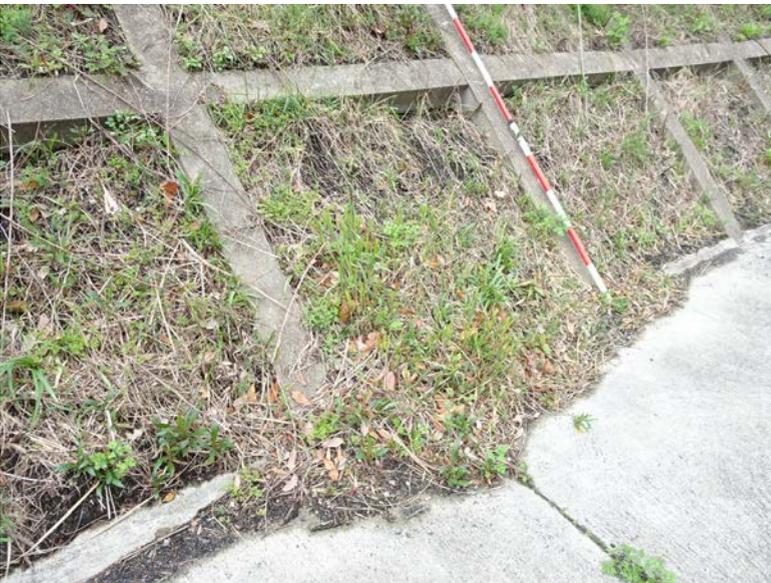
8

のり枠に土砂流出が見られる。（のり枠内より流出）

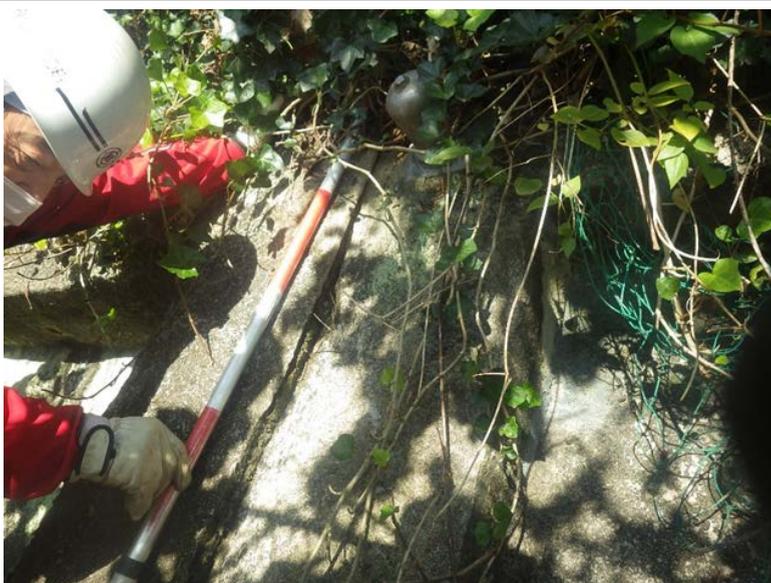
9

施工継ぎ目にズレが見られる。

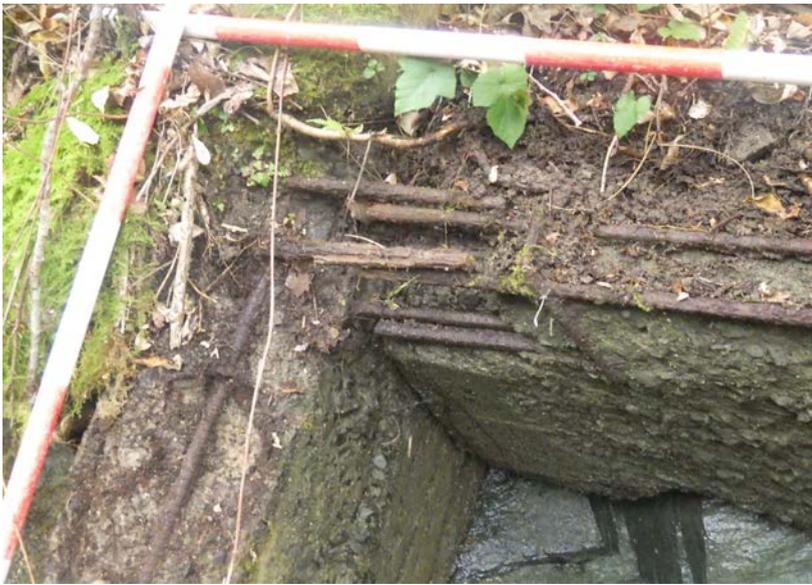
写真番号 10

のり枠の鉄筋が露出している。背面には空洞化が見られる。

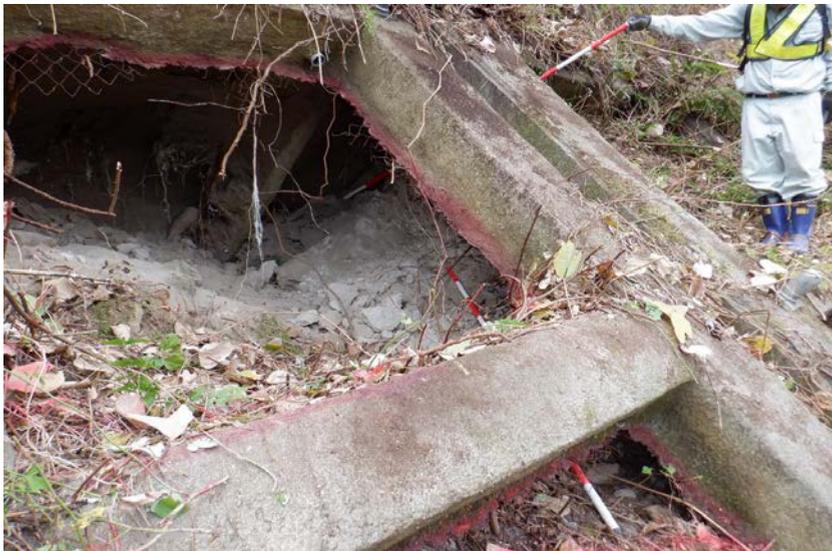
写真番号 11

縦排水路両側ののり枠工の背面土砂が流出し、背面が空洞化している。

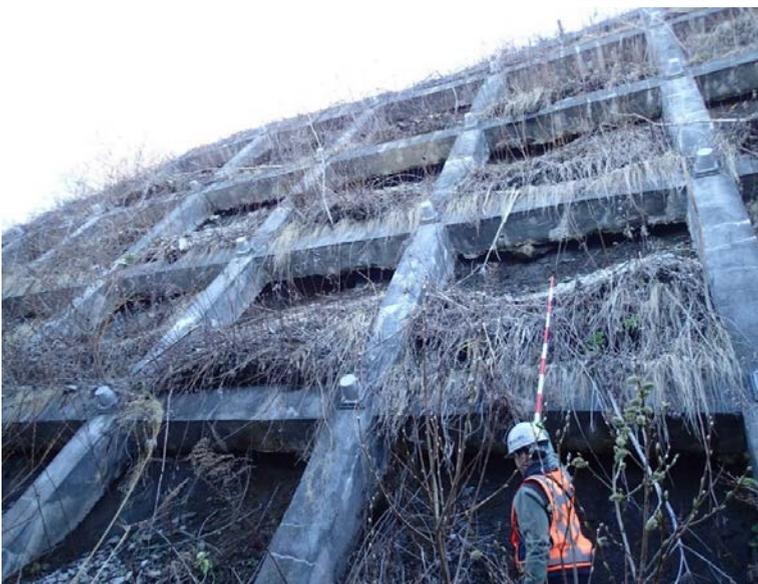
写真番号 12

のり枠が破損しており、中詰め土が流出している。

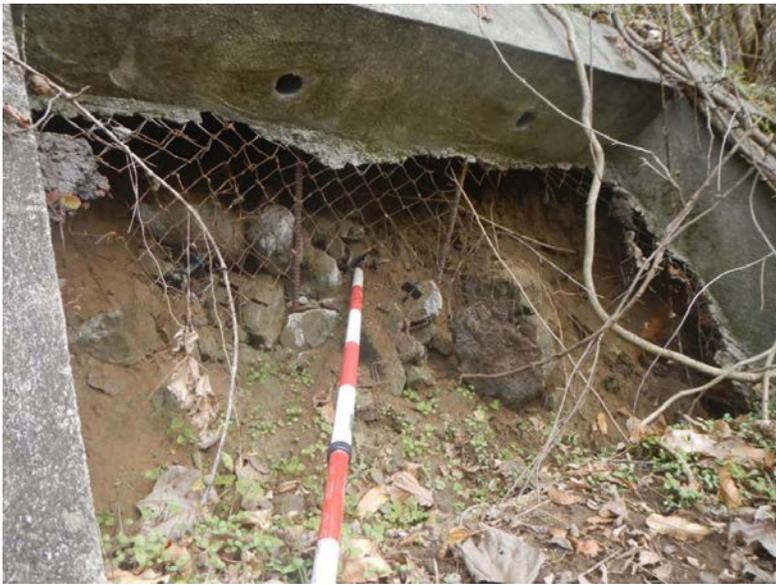
13

枠内の中詰め土が流失し、うき、隙間が認められる。

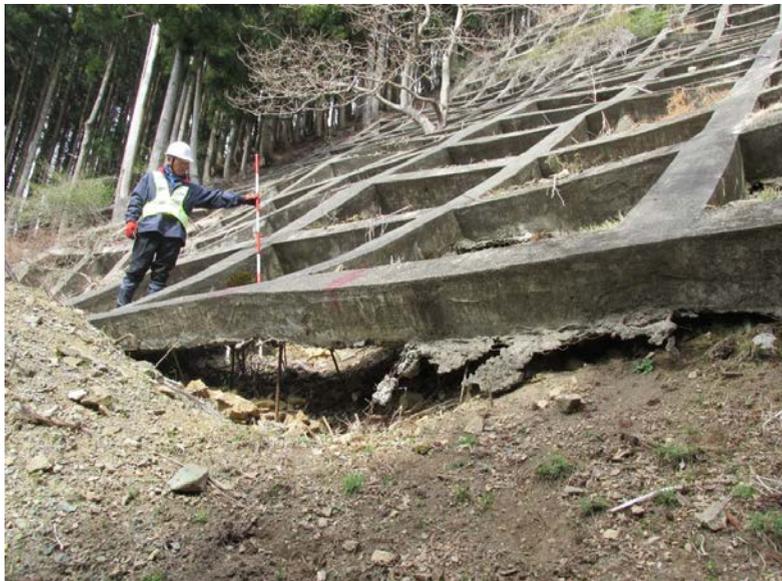
14

のり枠背面に洗掘が見られる。

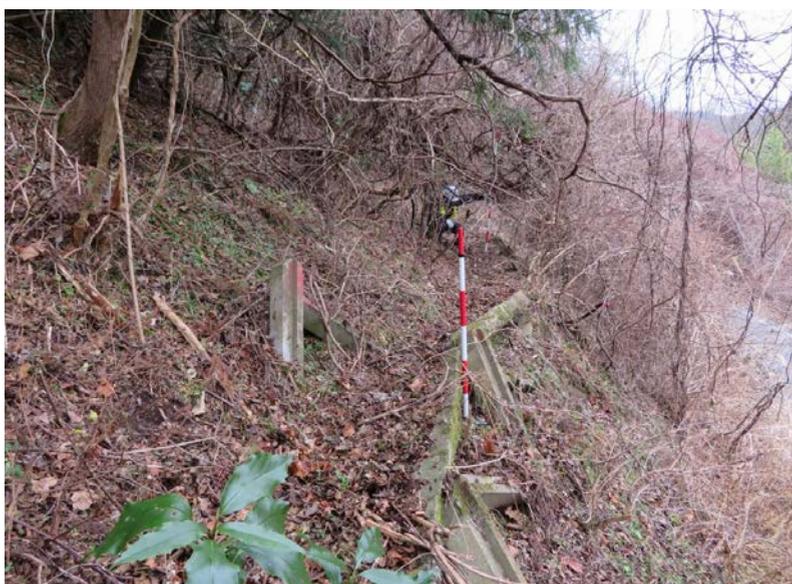
15

のり面が崩壊し、のり枠が破損している。

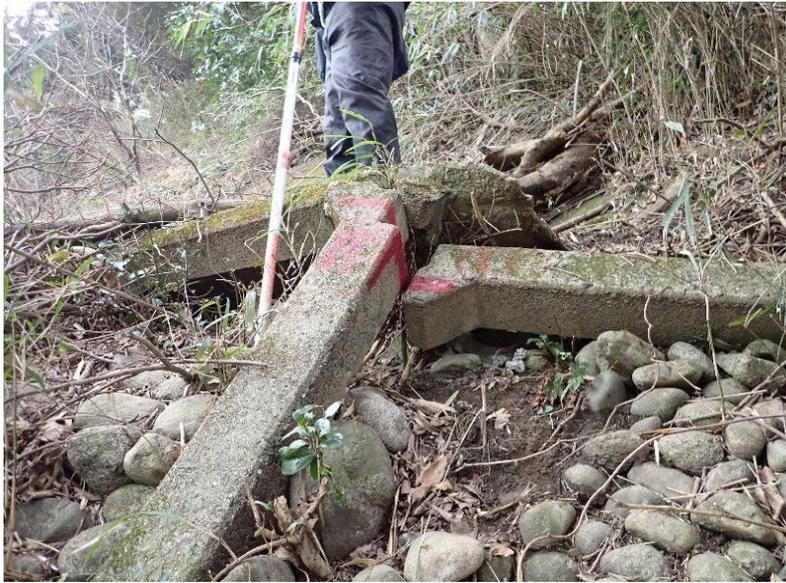
16

のり枠が破損している。

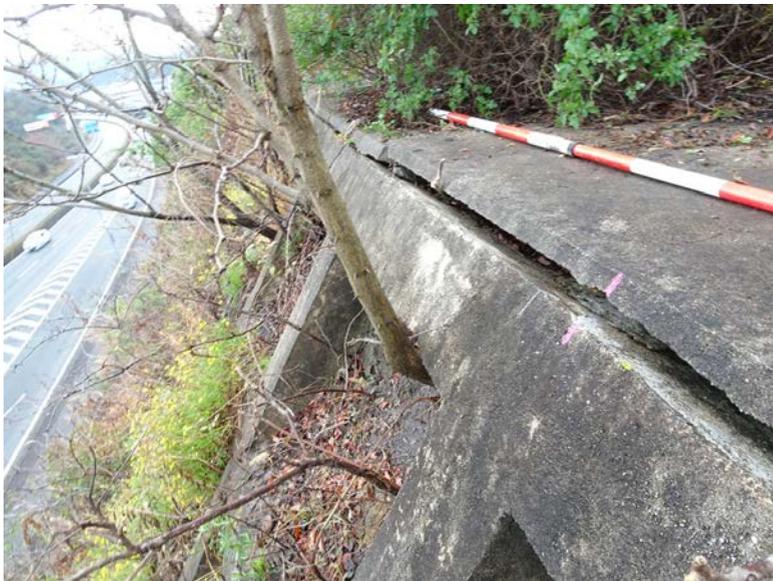
17

のり枠と小段の間に、のり面の移動によるものと推察される隙間がみられる。

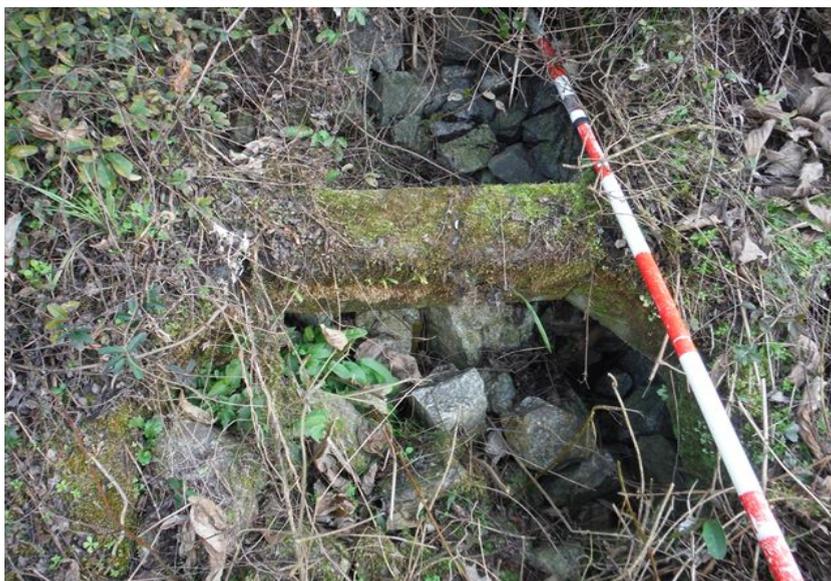
18

終点側のり面ののり枠。地盤の浸食により、のり枠が浮いている。
