平成24年5月6日につくば市で発生した竜巻による建築物被害と竜巻等の突風荷重に関する研究

竜巻等の突風荷重に関する研究①-竜巻状気流発生装置-

竜巻等の突風荷重に関する研究②-飛来物に対する外装材の耐衝撃試験-

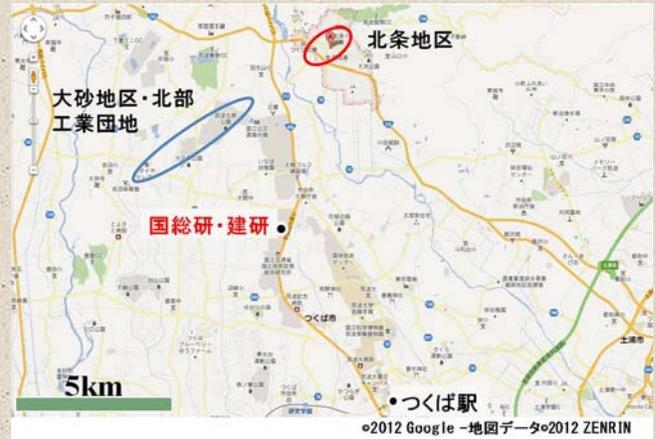
- 平成24年5月6日12時40分頃、茨城県つくば市では、北条地区、大砂地区及び北部工業団地を中心に竜巻による建築物被害が発生した。気象庁の発表によると、同地域での突風現象は**フジタスケールF3（平成24年6月8日に変更）**の竜巻によるものと推定されている。
- 5月6日にはつくば市内だけでなく、茨城県筑西市等(フジタスケールF1)、栃木県真岡市等(同F1~F2)、福島県大沼郡(同F0)でも竜巻が確認されている。

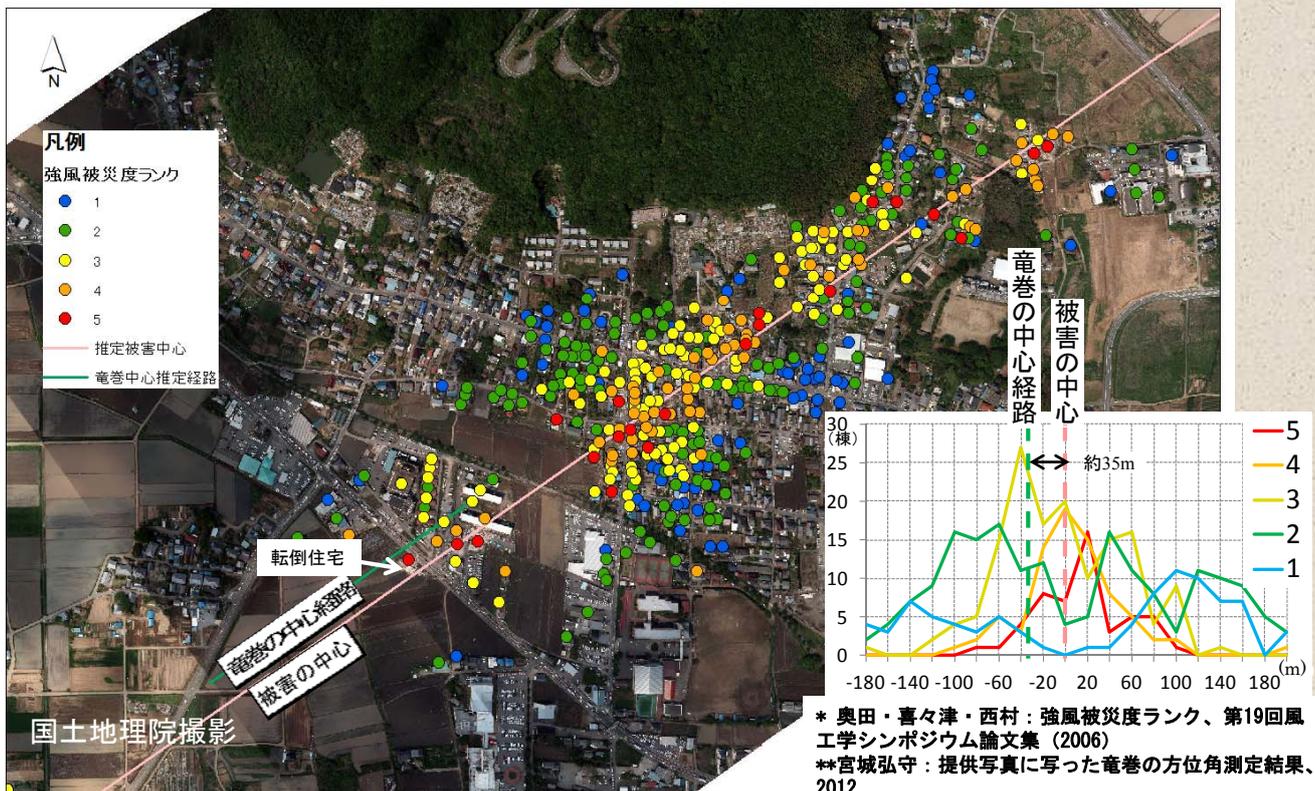
つくば市北条地区の建築物等の被害分布

- 国土技術政策総合研究所と建築研究所の現地調査等による被害評価(強風被災度ランク* 内閣府の被害認定基準とは異なる)被害の幅は最大で約450mで、竜巻の映像から推定した竜巻中心の経路**と被害の中心は約35mずれる。

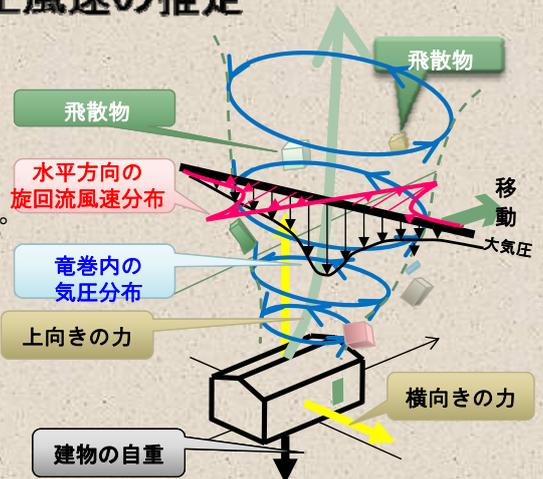
- 竜巻渦内の低い気圧と大気圧との差
- ・ 屋根や建築物全体に上方向の力として作用する。
- ・ 竜巻をランキン渦と仮定すると、竜巻の藤田スケールと気圧降下量には凡そ右下の関係がある。

藤田スケール (m/s)	中心での気圧降下 (kN/m ²)	最大風速半径での気圧降下(kN/m ²)
F0 (32未満)	- 1.2	- 0.6
F1 (33-49)	1.2 - 2.8	0.6 - 1.4
F2 (50-69)	3.0 - 5.6	1.5 - 2.8
F3 (70-92)	5.8 - 10.2	2.9 - 5.1
F4 (93-116)	10.4 - 16.2	5.2 - 8.1
F5 (117-141)	16.4 - 24.0	8.2 - 12.0

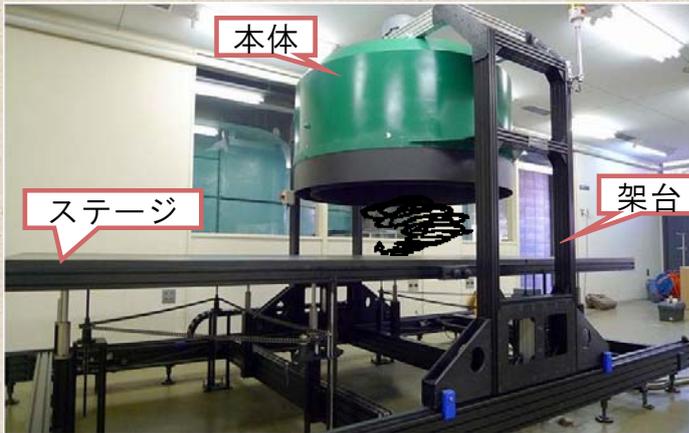
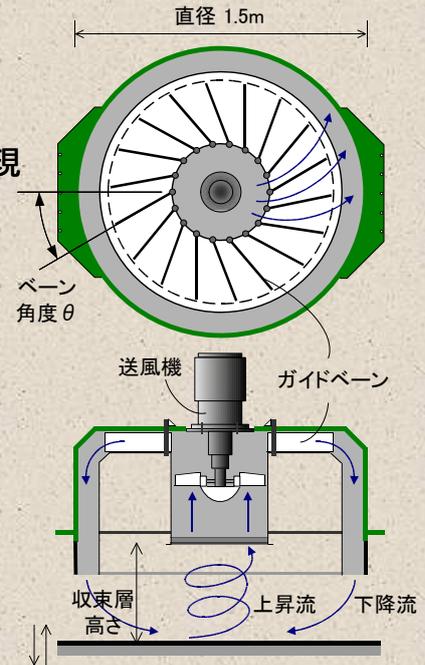
- ・ 竜巻状気流発生装置は文部科学省科学研究費補助金の援助を受け、国土技術政策総合研究所、建築研究所、東京大学及び京都大学防災研究所と共同で設計製作した（2009年に建築研究所に設置）。

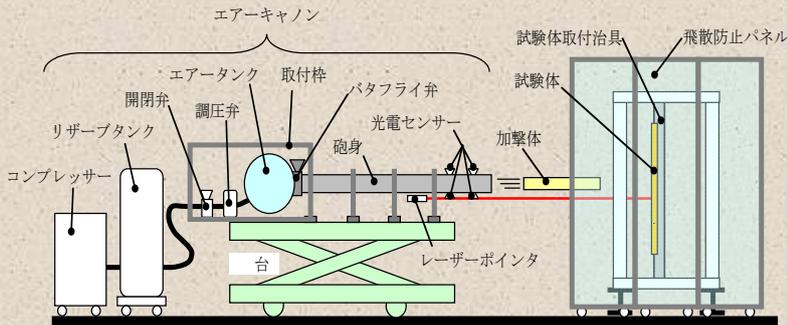
外壁材の耐衝撃試験装置(京都大学防災研究所)

- 試験用ミサイル(加撃体 ASTM E1996)

レベル	種類(質量・長さ)	衝撃速度
A	鋼球(2g)	39.6m/s
B	2×4in.製材 (910g, 0.53m)	15.3m/s
C	2×4in.製材 (2050g, 1.2m)	12.2m/s
D	2×4in.製材 (4100g, 2.4m)	15.3m/s
E	2×4in.製材 (4100g, 2.4m)	24.4m/s

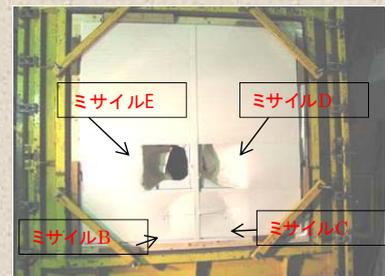
外壁の試験状況(日本建築総合試験所)

ASTM (米国試験材料協会) の試験方法に則り、日本製の外装材 (屋根ふき材・外壁・開口部) の飛来物耐衝撃性能試験を実施している
