道路構造物の悩みごと相談承ります
— 老朽化・被災時の地方自治体支援 —

国土技術政策総合研究所

道路構造物研究部長 福田 敬大

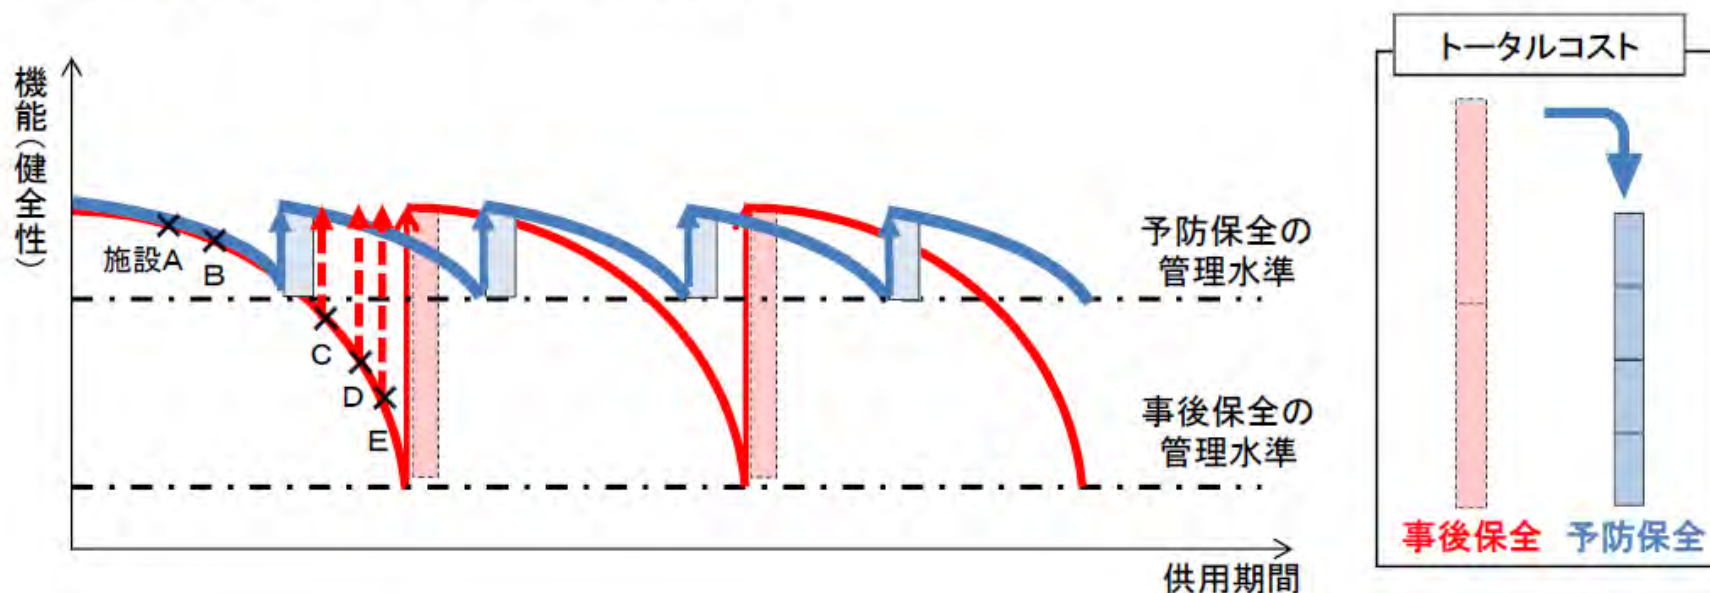
【事後保全と予防保全のメンテナンスサイクル】

○施設の点検が進捗し、今後、「予防保全」の考え方に基づくメンテナンスサイクルを構築するためには、「予防保全」の考え方で対応できる水準以下に老朽化している施設への措置を早期に実施する必要がある。

- 予防保全: 施設の機能や性能に不具合が発生する前に修繕等の対策を講じること。
- 事後保全: 施設の機能や性能に不具合が生じてから修繕等の対策を講じること。

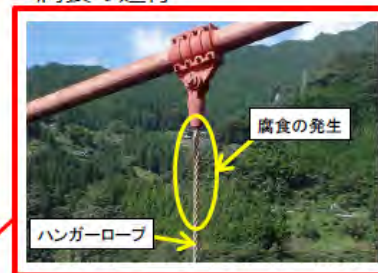
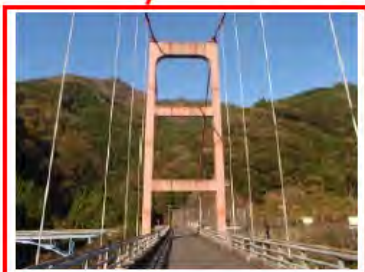
【ハンガーロープ】

防食被覆の劣化による腐食の進行

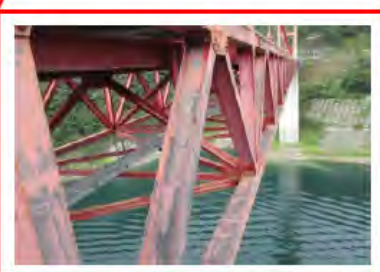
【主塔】

塗膜劣化による防食機能の低下

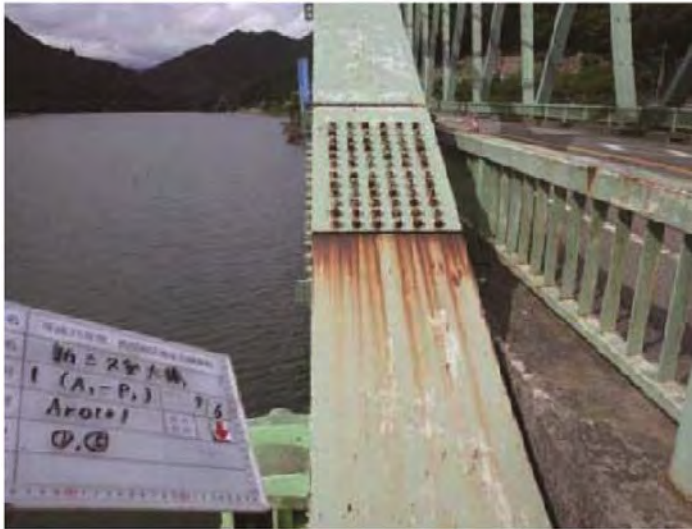
連結板周辺は滞水により腐食が発生しやすい

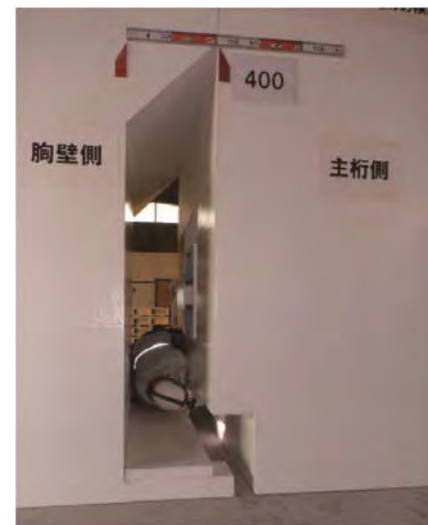
模型を作成し、検証実験

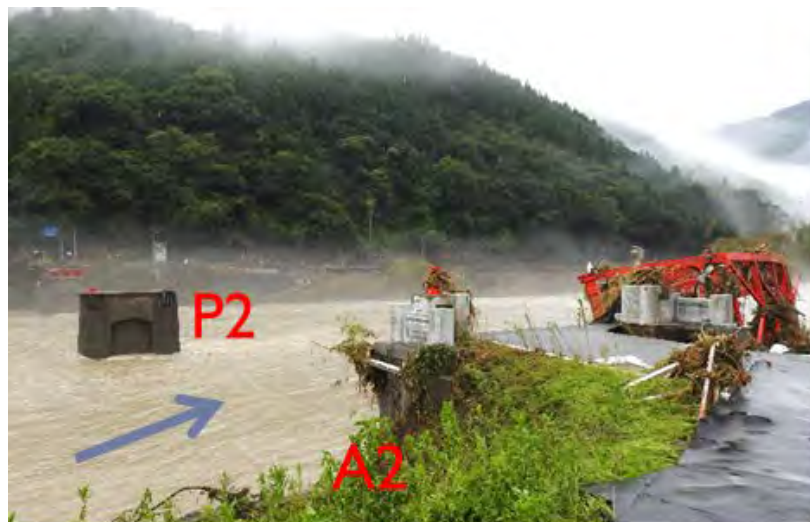
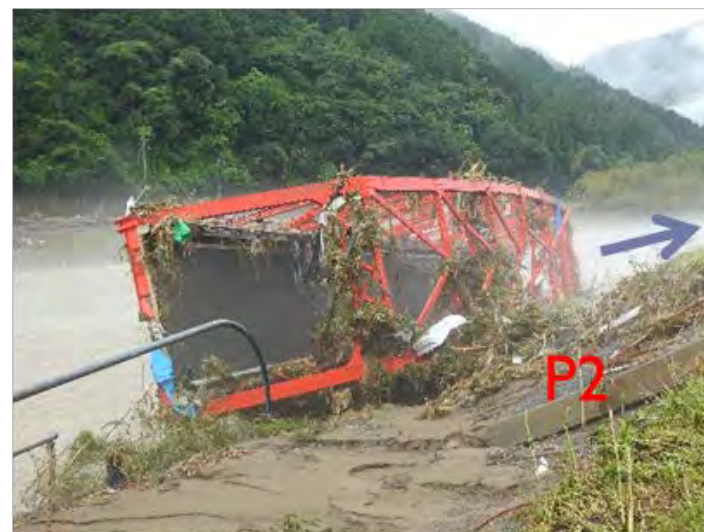
令和2年7月球磨川豪雨の被害
(熊本県道325号 相良橋)

1. 橋梁流失

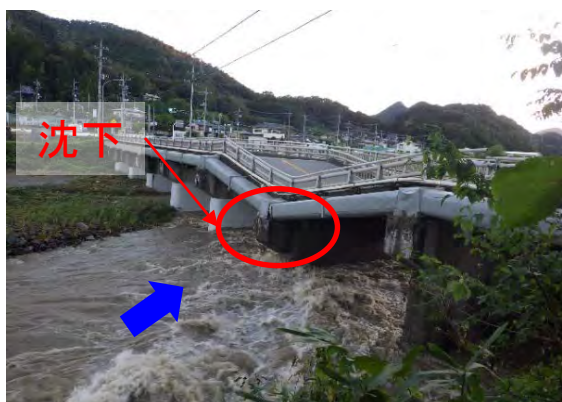
令和元年台風19号の被害
(国道20号法雲寺橋)

直接基礎の沈下

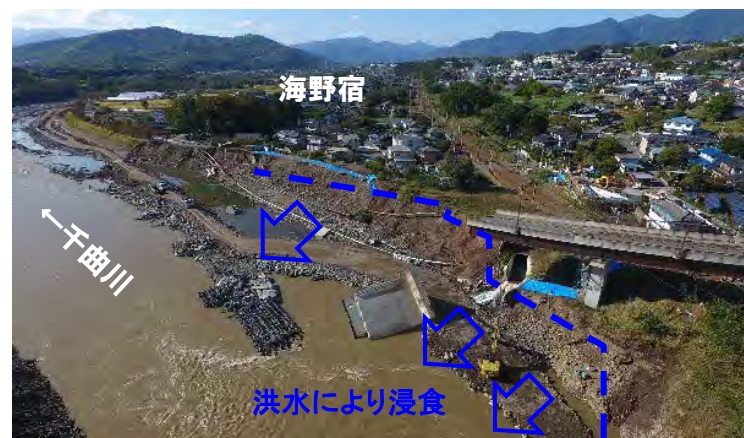
橋梁の流出状況

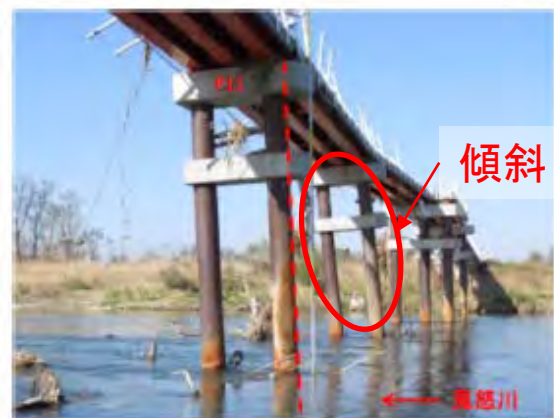
令和元年台風19号の被害
(上三川町道 2-45号線 東蓼沼橋)

パイルベント橋脚の傾斜

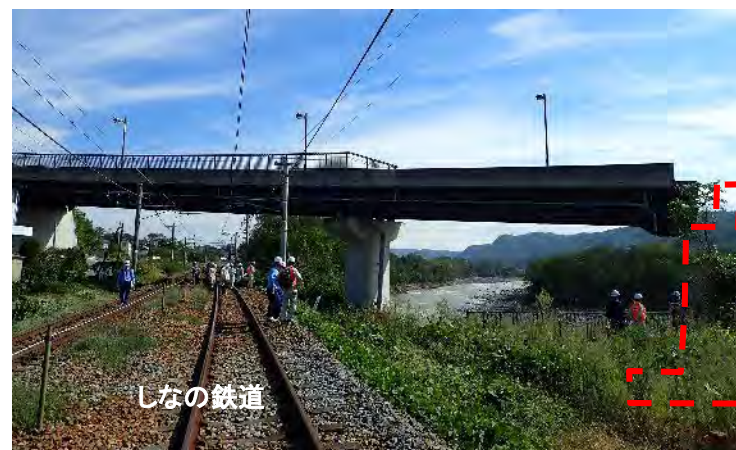
令和元年台風19号の被害
(東御市道白鳥神社線海野宿橋)

A2橋台が転倒

橋台の転倒
(直接基礎)

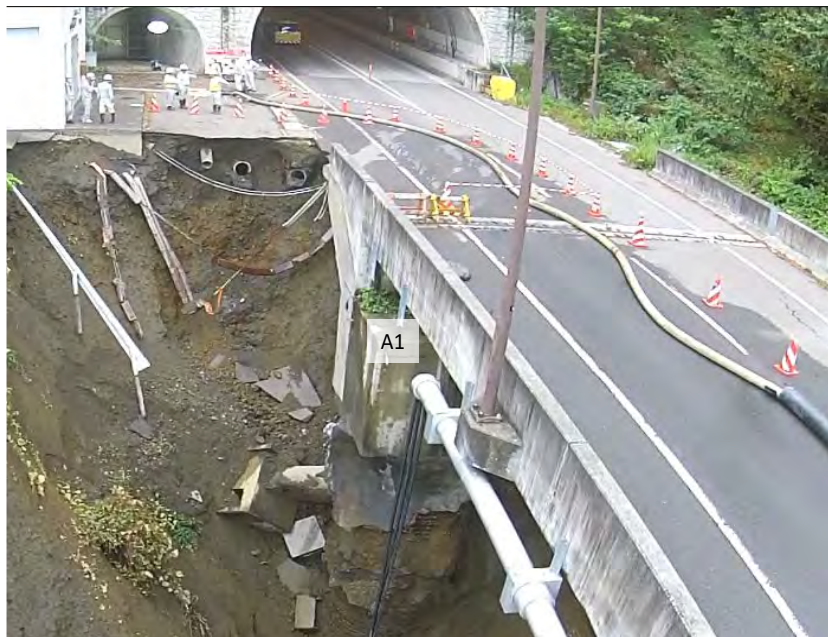
令和元年度台風19号の被害
(国道361号権兵衛2号橋)
【約2ヶ月間の通行止めを実施】

斜面の崩壊による不安定化
(単列深礎基礎)

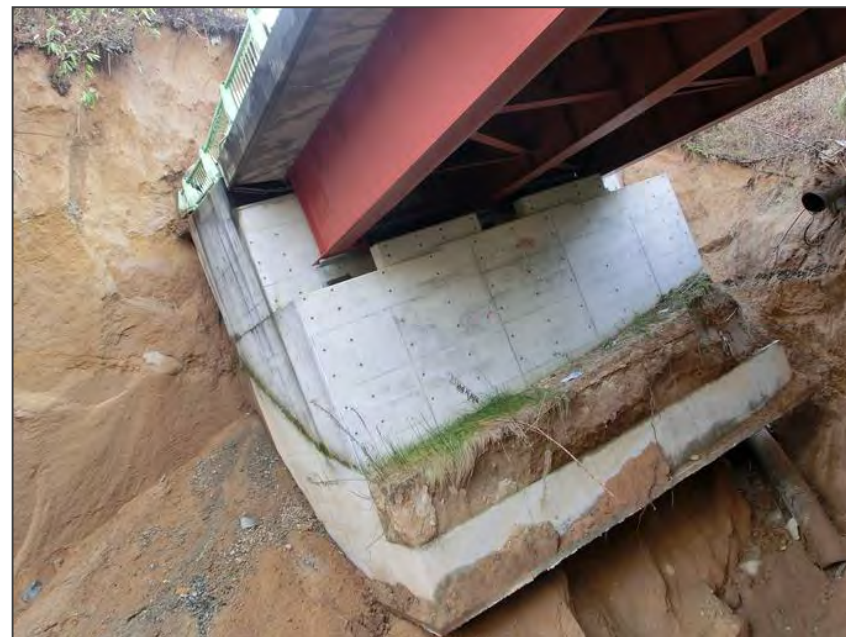
平成26年の直接基礎の被害
(町道成香15号線伏見橋)

橋台の崩落
(直接基礎)

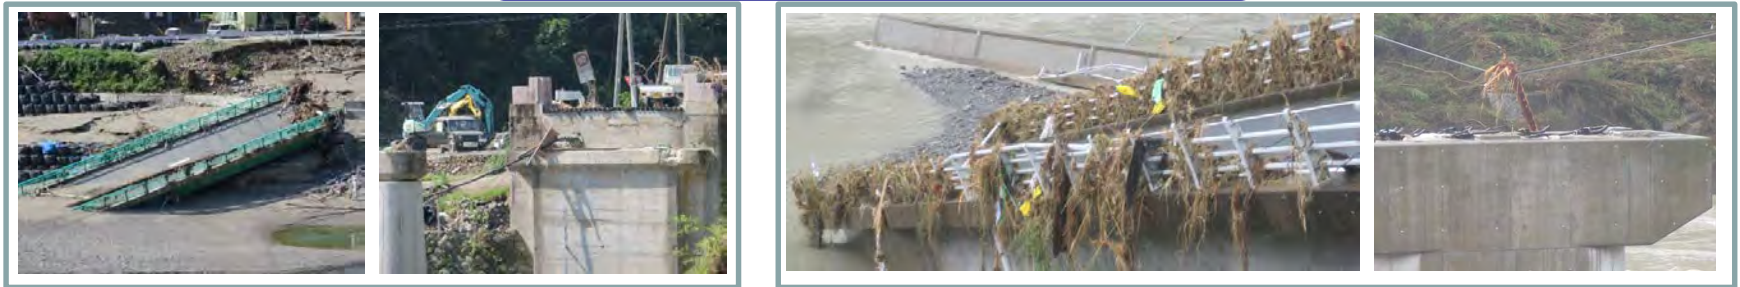
【流出した橋】

倒れていない防護柵 or 少数の支承

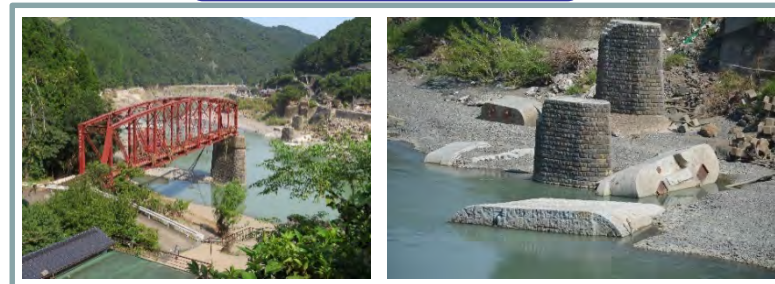
無筋の下部構造

(写真は鉄道橋)

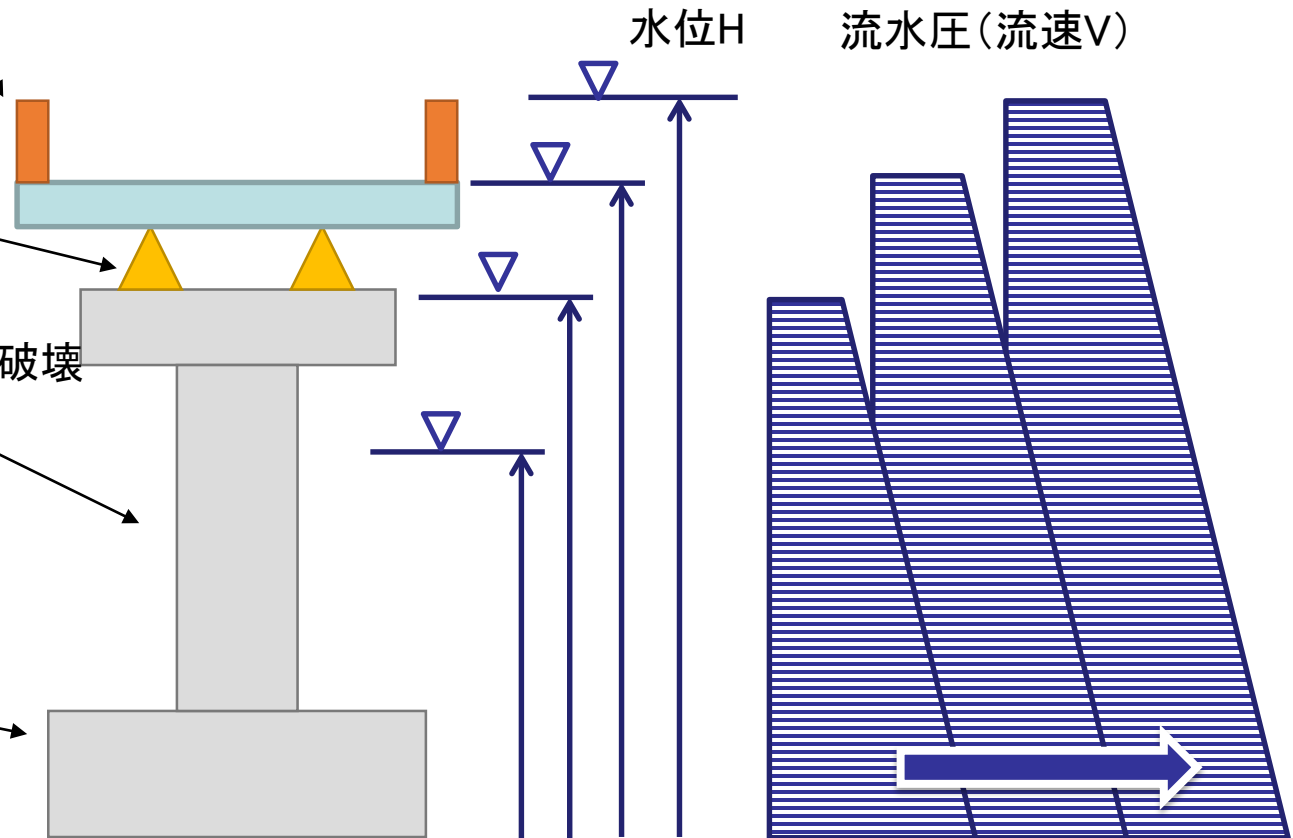
①防護柵の破壊

1. 水位Hと流速Vを大きくしながら、①～④のどこが、どの程度の流速で損傷するかを検討
2. 損傷に至らない流速での流水圧とレベル2地震動の比較
3. 防護柵の有無による効果の比較(防護柵を外す効果の検証)

②支承部の破壊 ボルト引き抜き等)

③橋脚のせん断・曲げ破壊 (圧壊・ひび割れ)

④転倒
