土砂災害防止法の施行から20年 ～土砂災害対策への取り組み～

令和3年12月20日

国土技術政策総合研究所

土砂災害研究部長

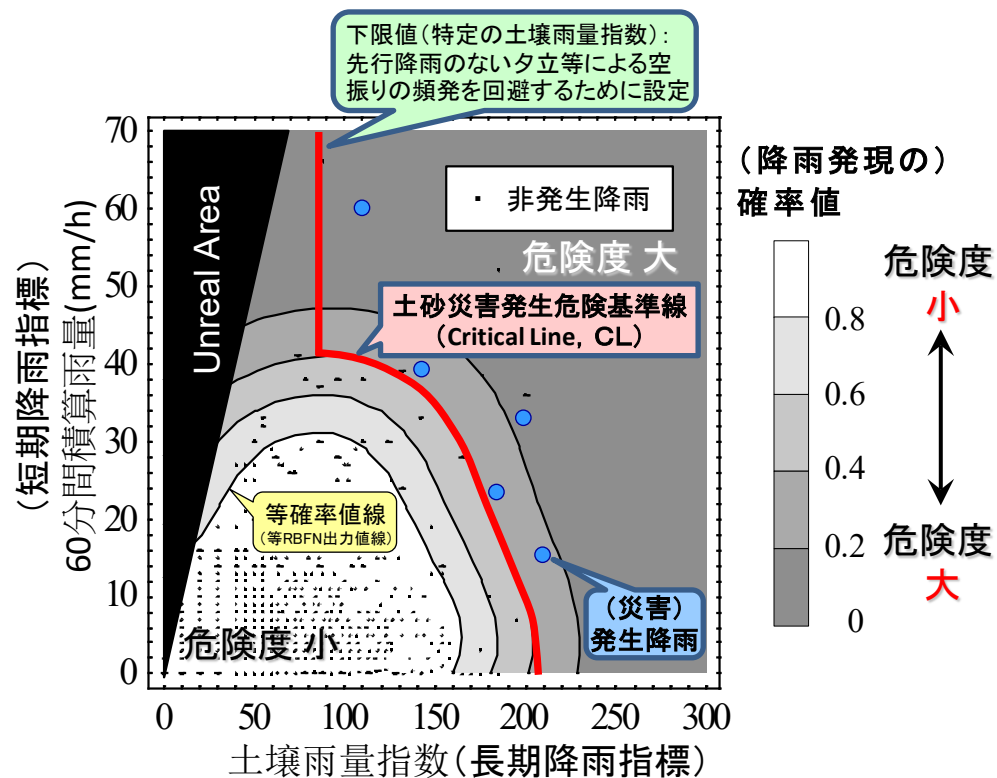
図1 土砂災害警戒情報の発表基準設定の考え方

- ・土砂災害が発生した降雨をプロットして、土砂災害の発生がない降雨との境界にある等RBFN出力値線※を土砂災害発生基準線(CL基準)に設定
- ・出力値が高い程、非発生降雨が密な領域となる

※災害データを用いてモデルを構築し得られた土砂災害の起こりやすさを示す線。国土技術政策総合研究所から提供される「RBFNプログラム」を使用して設定。

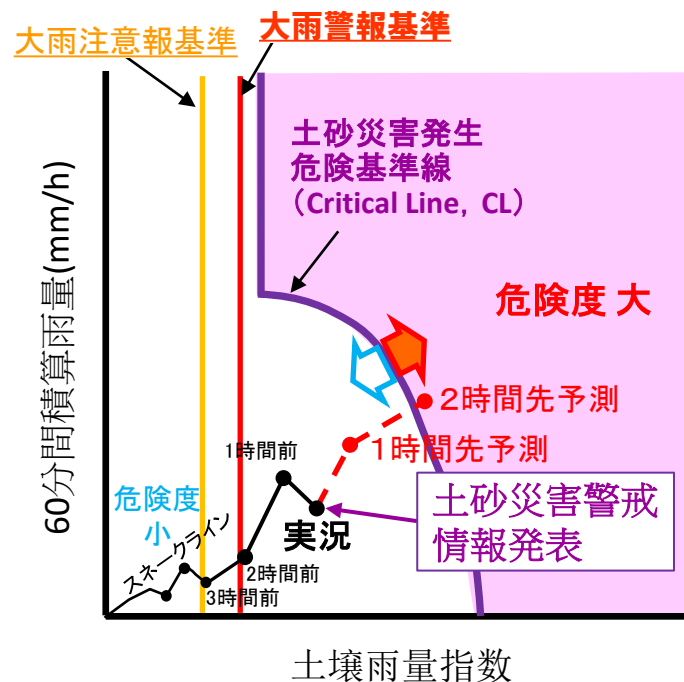
図2 土砂災害警戒情報発表の考え方

大雨警報は既に発表中で、降雨の状況から避難行動が必要な土砂災害(土石流や集中的に発生するがけ崩れ等)の発生する危険性が高まった(CL基準を超える)と予測したときに発表

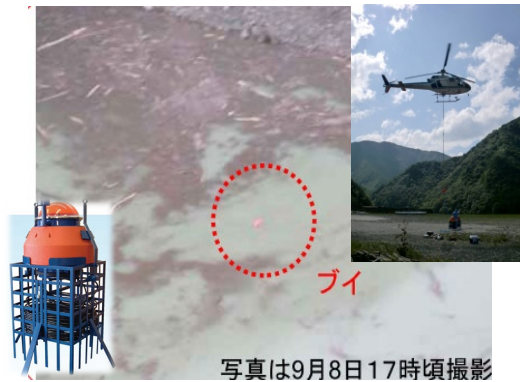
河道閉塞の高さ等形状の計測

ヘリやドローンによる上空からのレーザー測距計や斜め写真(SfM)、レーザー測量による計測

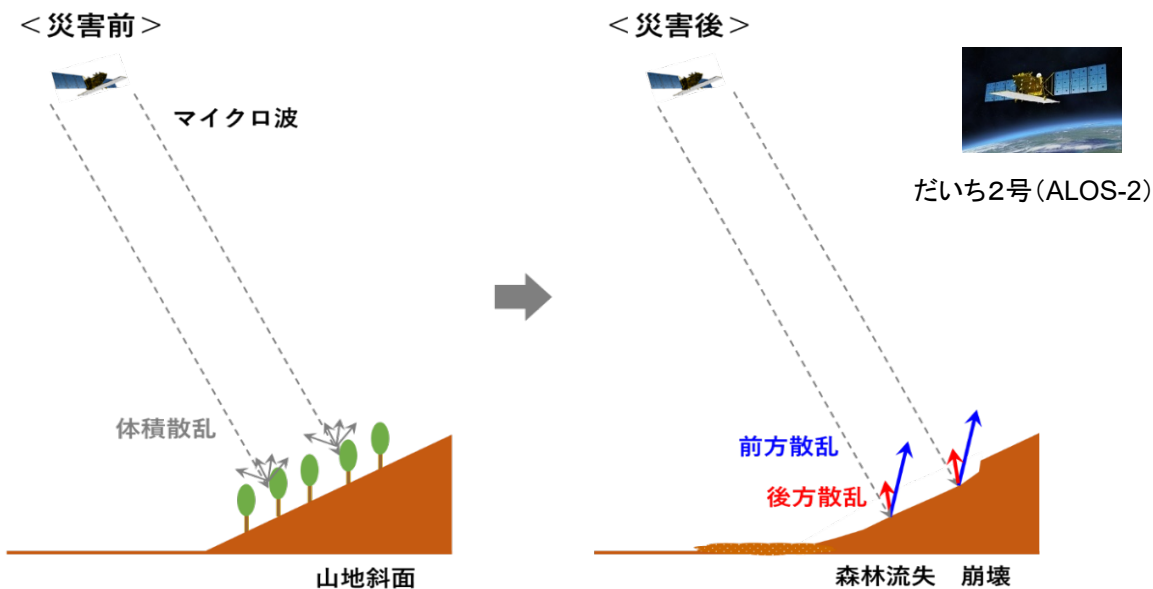
森林斜面で馬蹄形の崩壊が発生すると、災害後の後方散乱強度が低下する。
 強度差分SAR画像上では**赤く**示される。

森林斜面で馬蹄形の崩壊が発生した場合の散乱変化に関する概念図

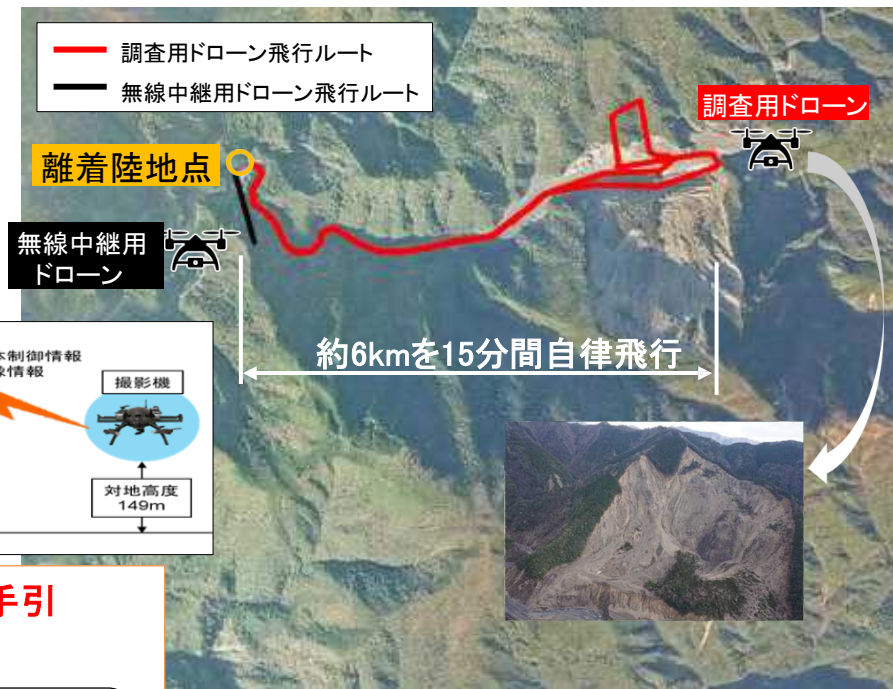
図 UAVの飛行ルートと撮影画像の例 (奈良県十津川村 栗平地区)

2機のUAVの自律飛行により、離陸地点から見通しのきかない崩壊斜面の鮮明な画像を取得。
撮影機と中継機を2機同時に併用することで、飛行中に操縦リモコンと撮影機の通信強度を安定させ、レベル3飛行下での自律飛行を行うことができる。
