# 頼れるつくばの助っ人研究者 —道路災害における道路構造物研究部の活動—

令和3年12月20日

国土技術政策総合研究所  
道路構造物研究部  
部長 福田 敬大

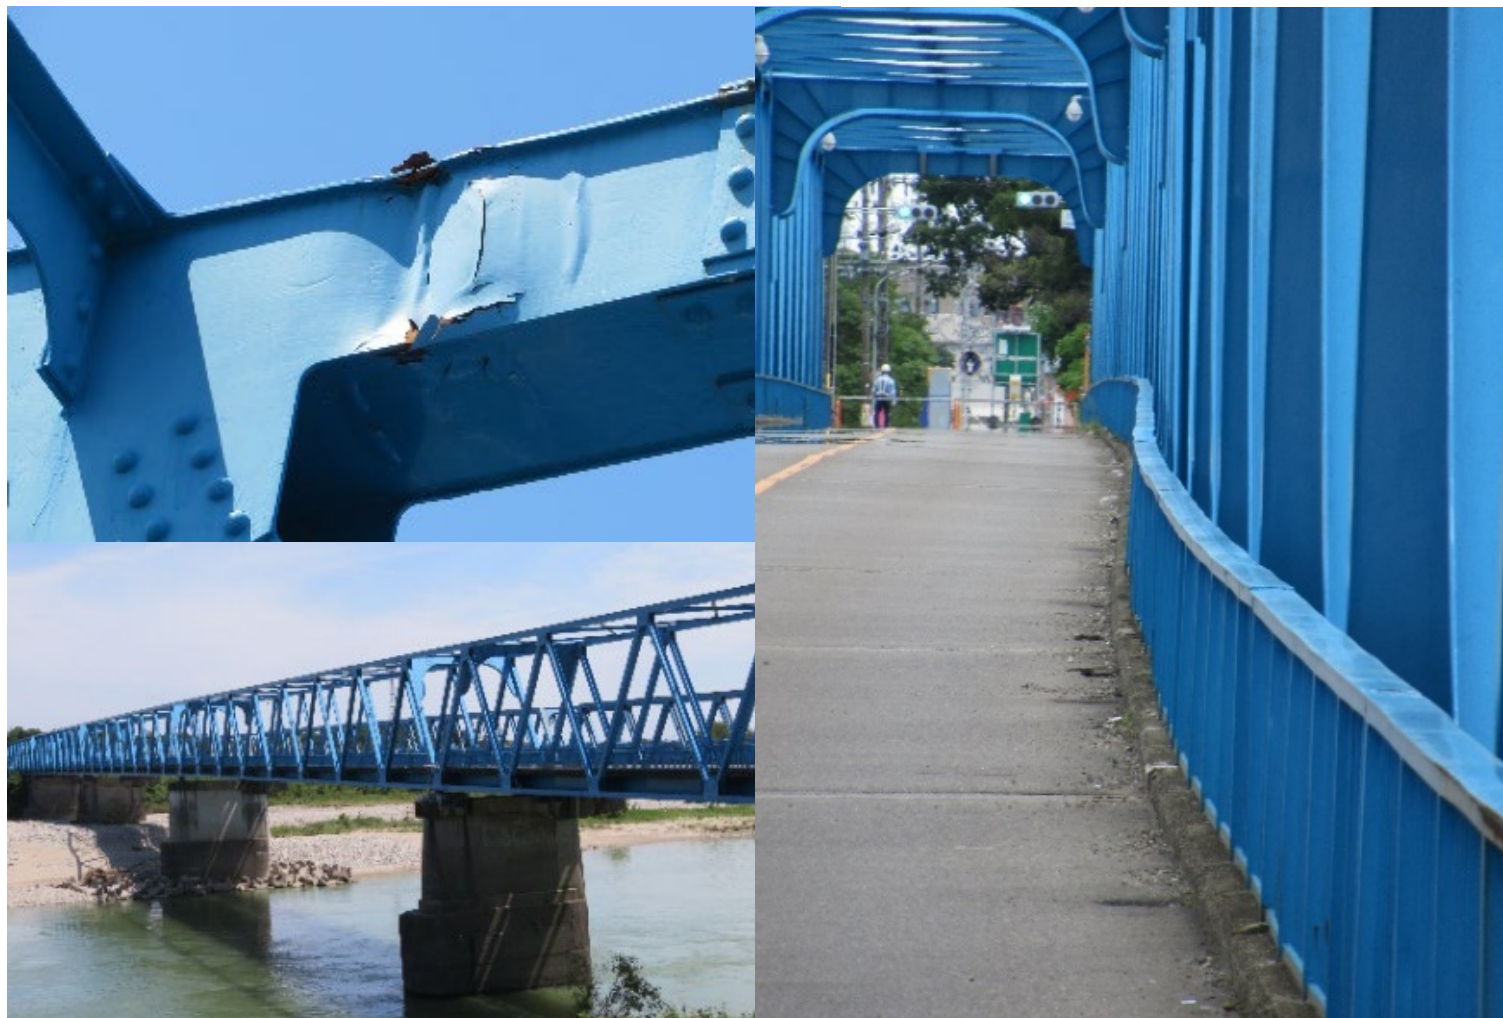
## 令和3年5月（河床洗掘）

一般県道松原芋島線 川島大橋（岐阜県各務原市）

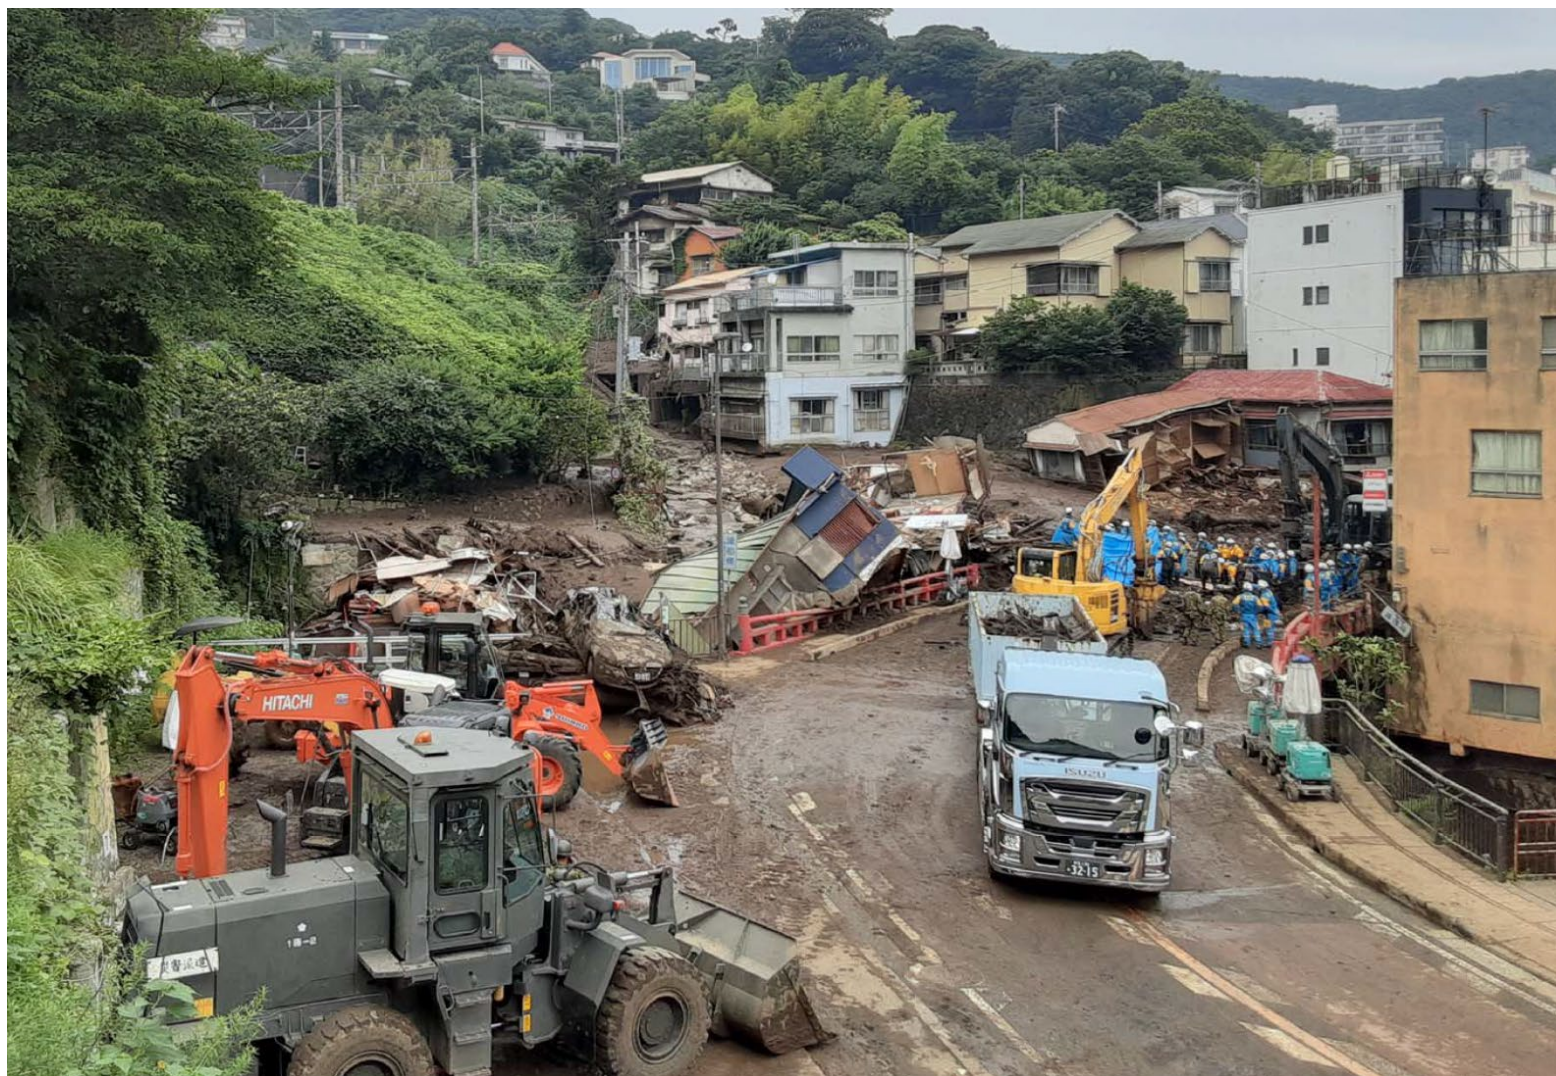
## 令和3年7月（豪雨による土石流）

国道135号 逢初橋（静岡県熱海市）

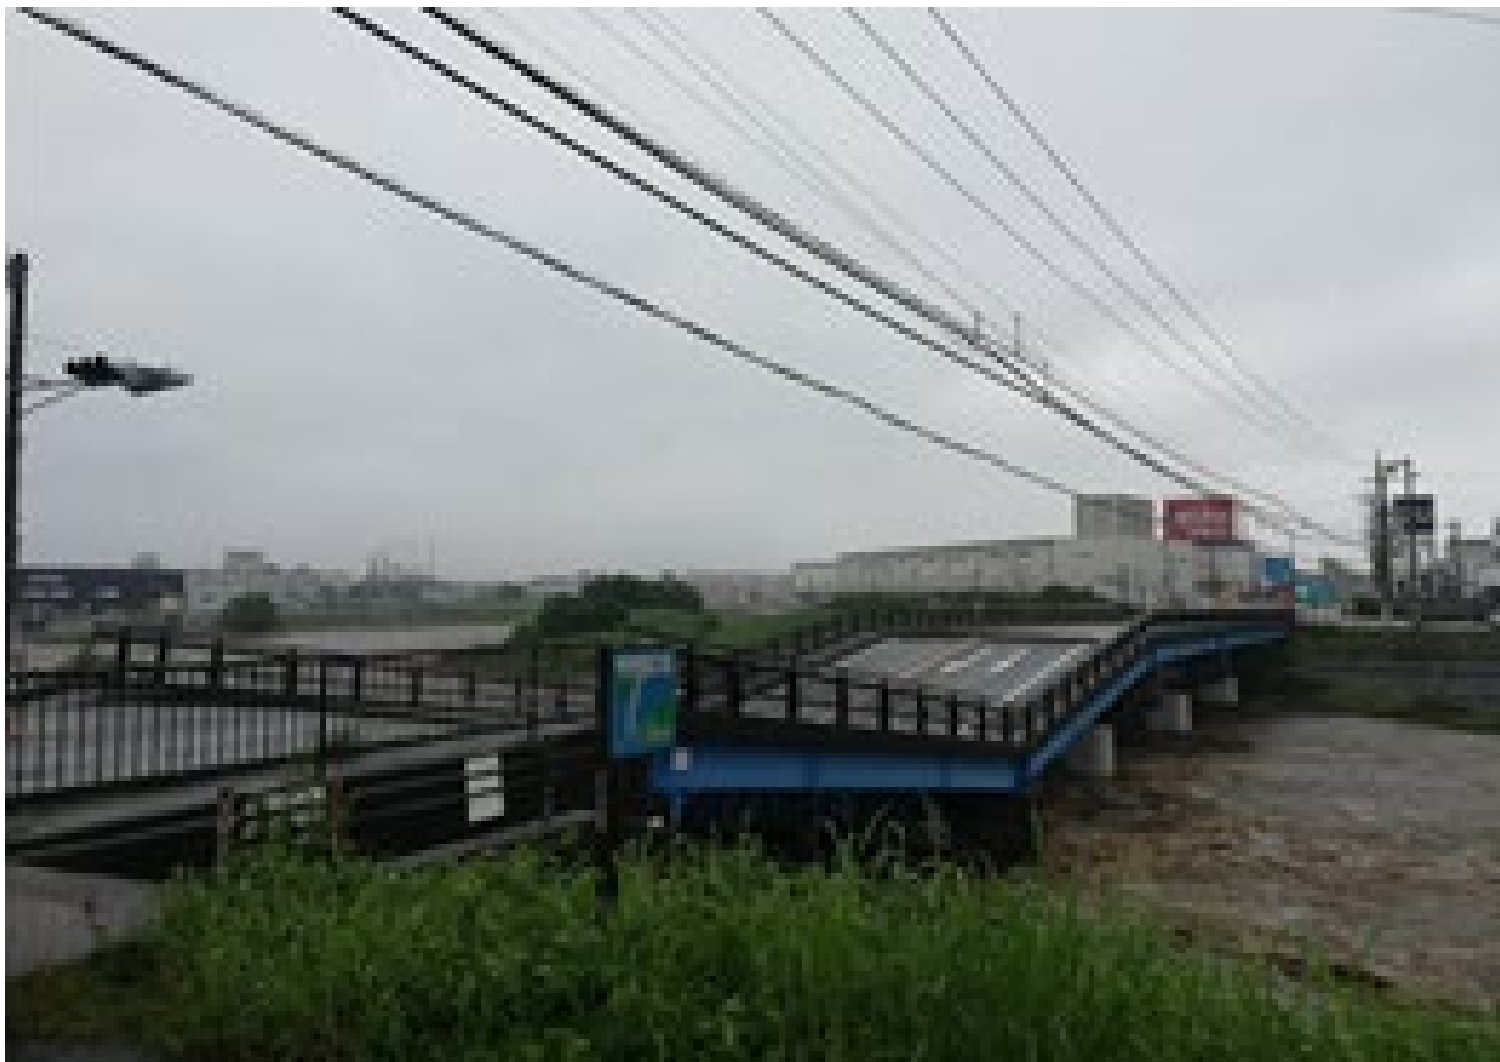
令和3年7月（豪雨）

一般県道富士清水線 黄瀬川大橋（静岡県沼津市）

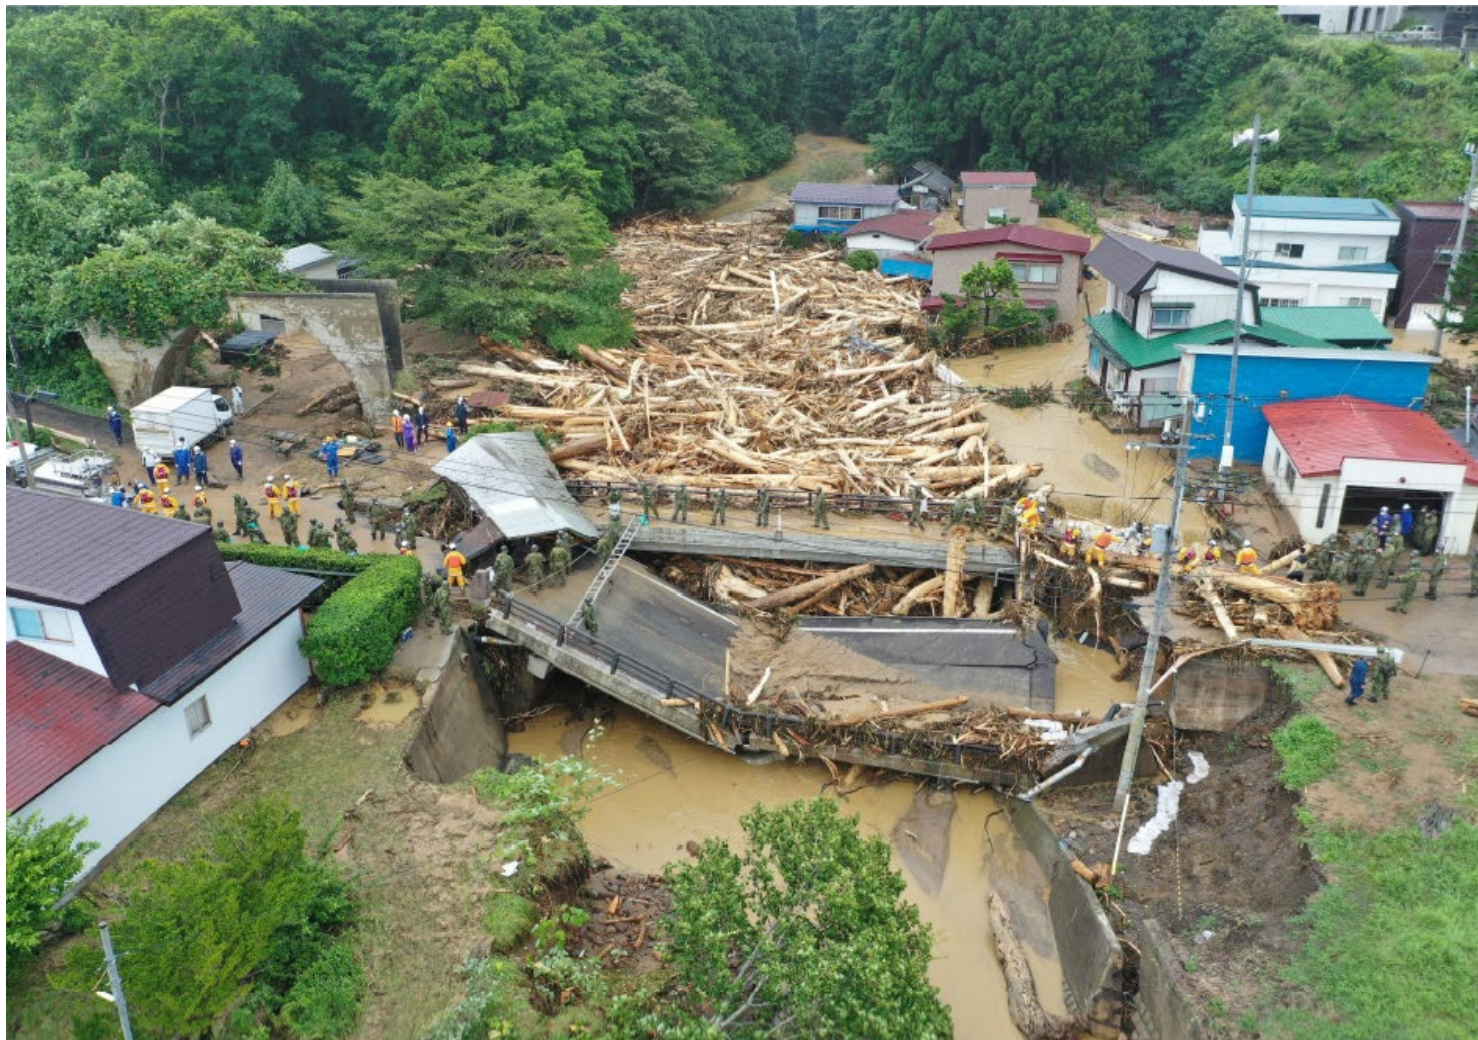
## 令和3年8月（豪雨）

国道279号 小赤川橋（青森県むつ市）

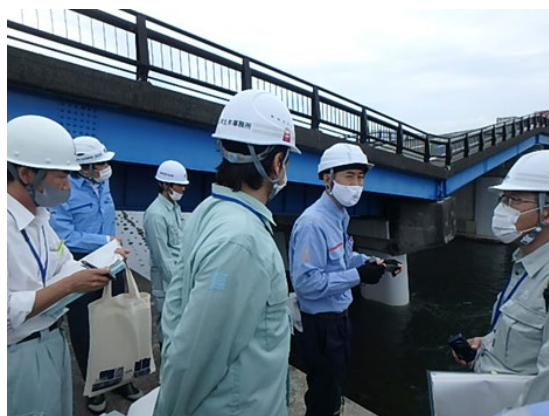
令和3年7月6日派遣  
豪雨による洗掘被害を受けた  
黄瀬川大橋に対し技術支援を実施

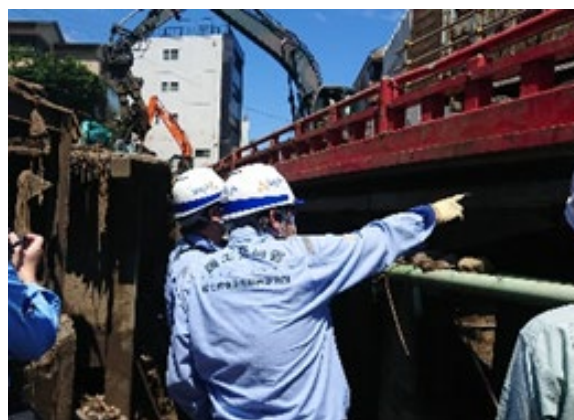
令和3年7月15日  
土石流被害を受けた逢初橋に  
対し健全度評価を実施

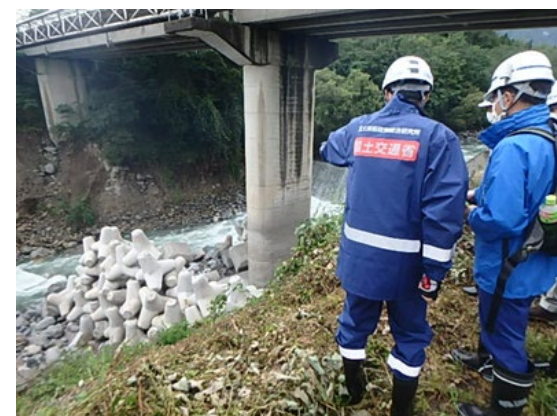
令和3年8月21日  
大雨による洗掘被害を受けた  
新大田切橋に対し技術支援を実施

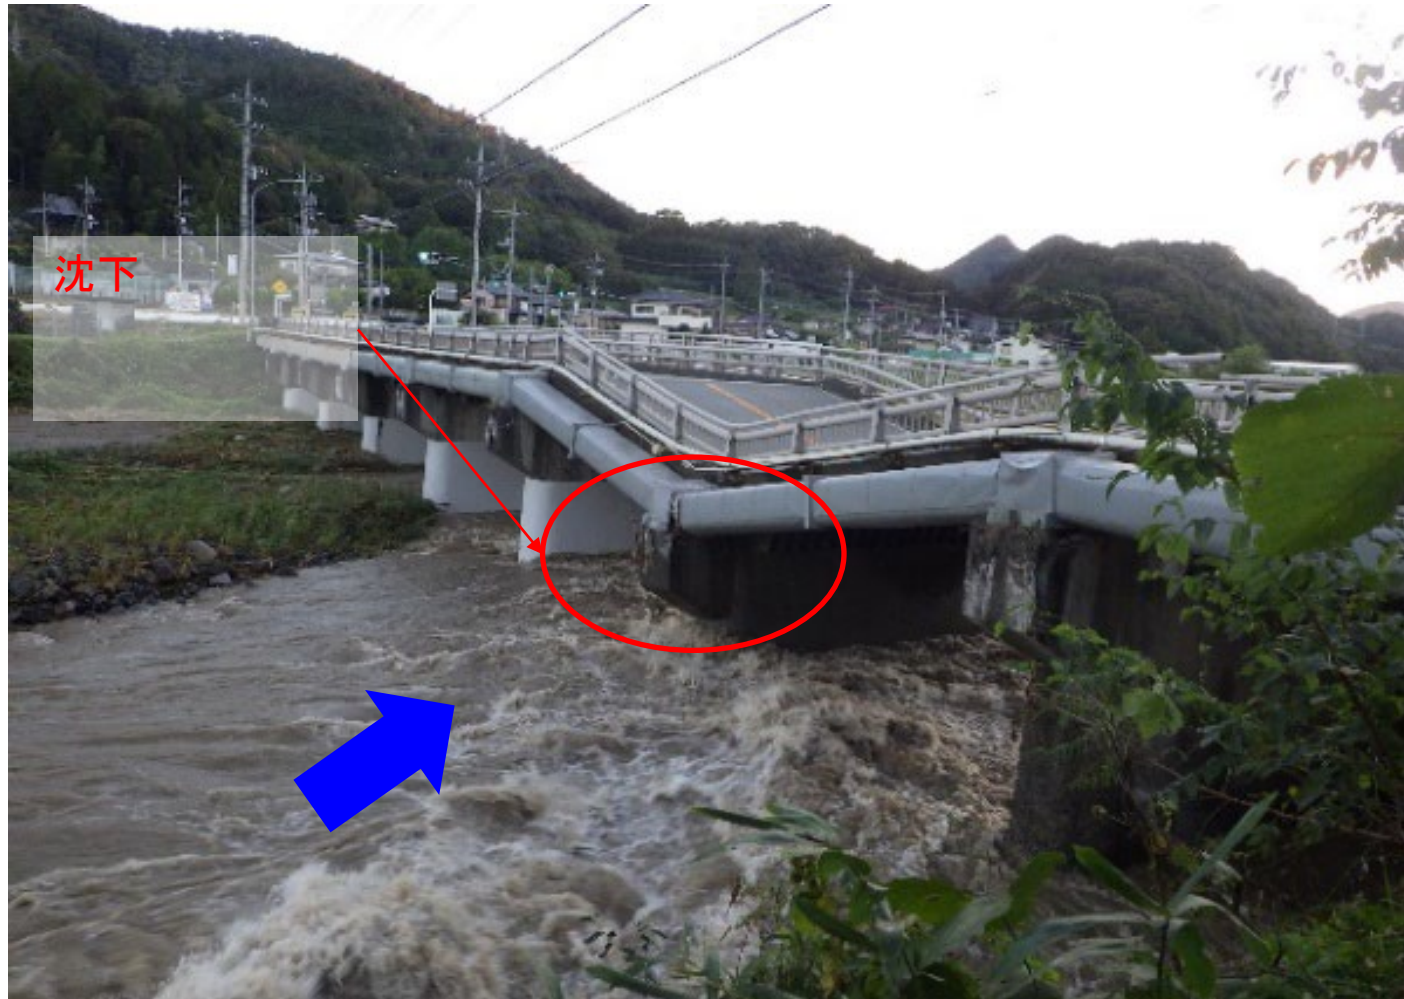
### 令和元年台風19号の被害(山梨県国道20号法雲寺橋)

直接基礎の沈下

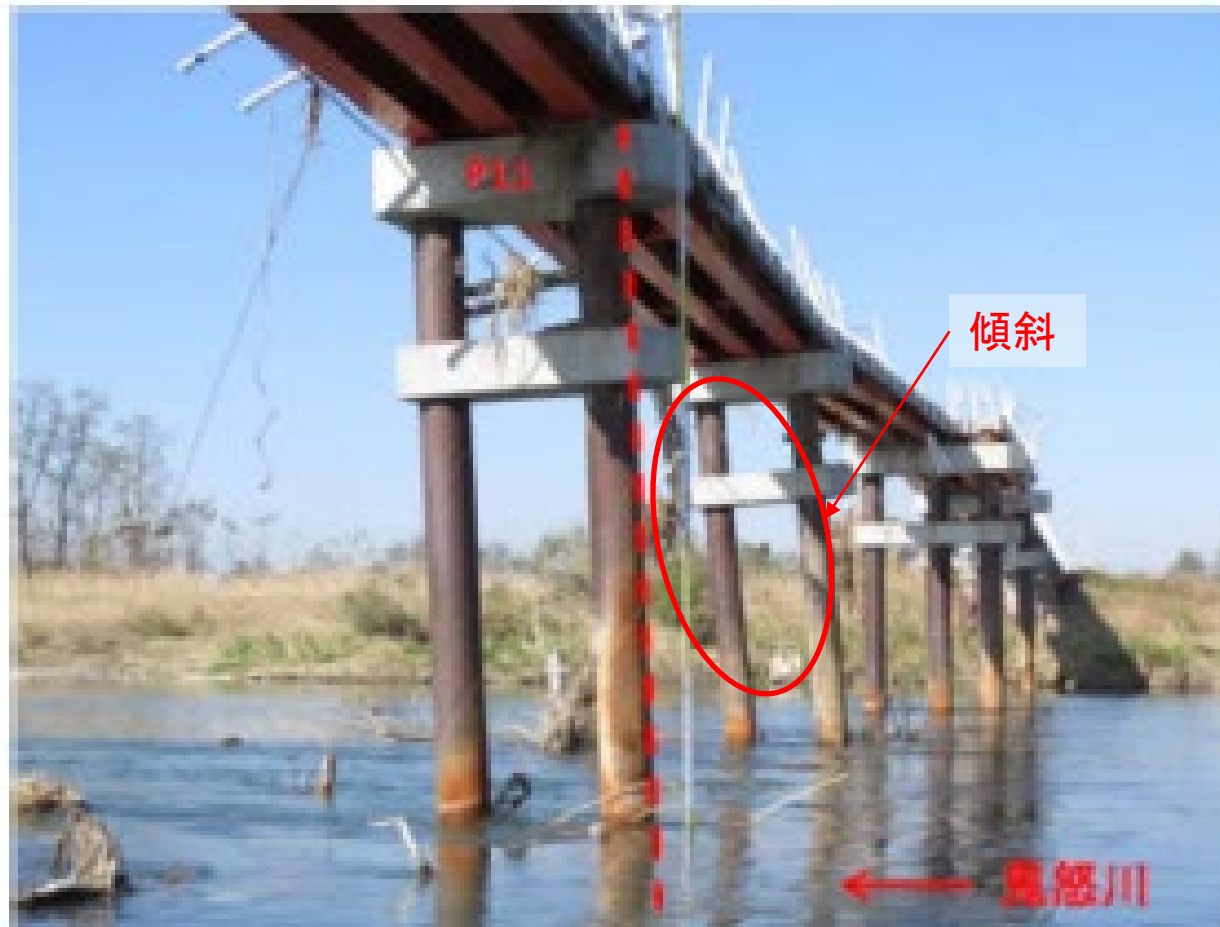
### 令和元年台風19号の被害 (栃木県上三川町道 2-45号線 東蓼沼橋)

パイルベント橋脚の傾斜

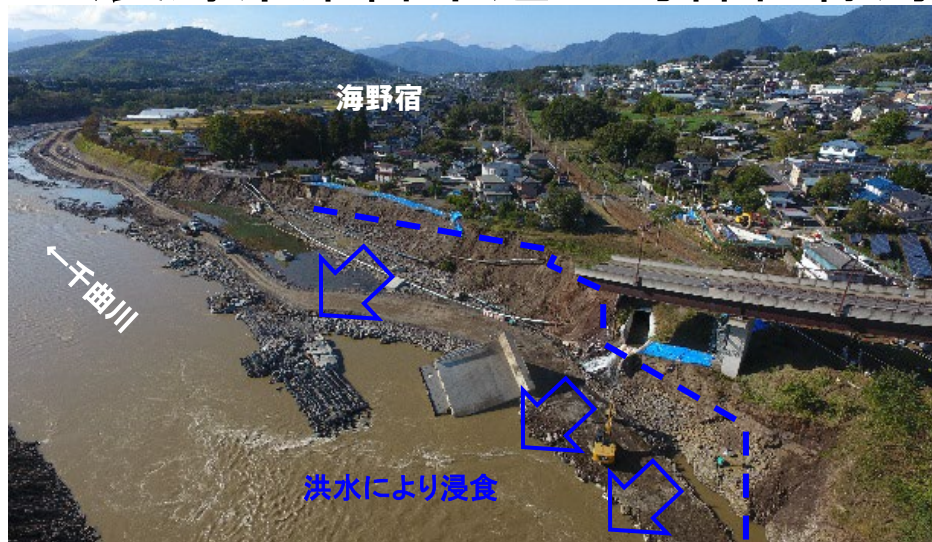
## 令和元年台風19号の被害 (長野県東御市道白鳥神社線海野宿橋)

橋梁の流出状況

A2橋台が転倒

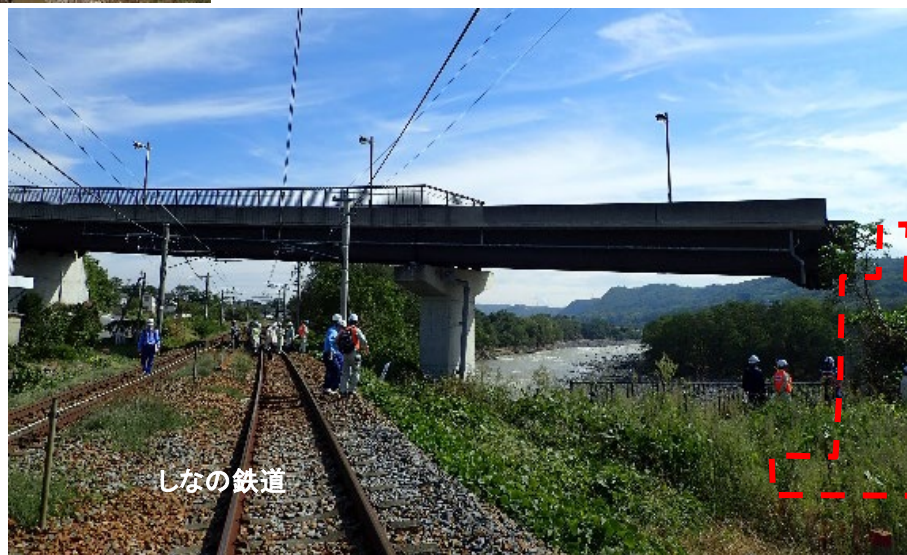
橋台の転倒(直接基礎)

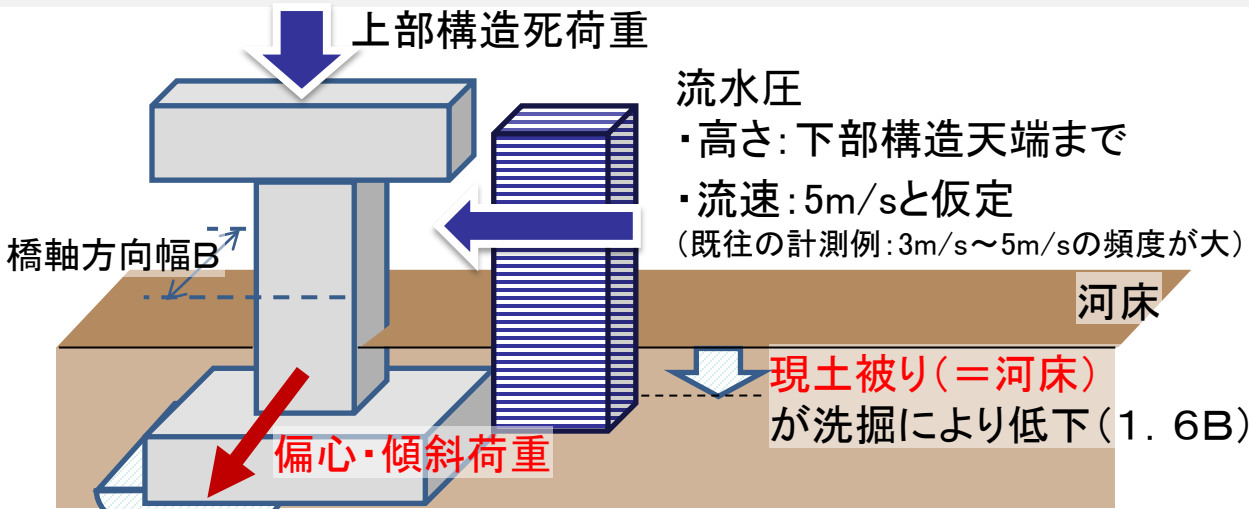
安全度 = 洗掘が生じた際の支持力 / (流水圧 + 死荷重)

- 整備局設計図書より、基礎形式や地盤条件の異なる12橋脚を選定
- 現土被り位置を変えていく ⇒ 洗掘後に安全度が1を下回る現土被りを計算

- 次式を満足すると危険
- 現土被り(評価時点の河床位置)が必要
  - ・直接基礎  
土被り  $-1.6 \times \text{橋脚幅} \leq -1 \text{ (m)}$
  - ・ケーソン基礎  
土被り  $-1.6 \times \text{基礎幅} \leq -\text{基礎長}/2 \text{ (m)}$

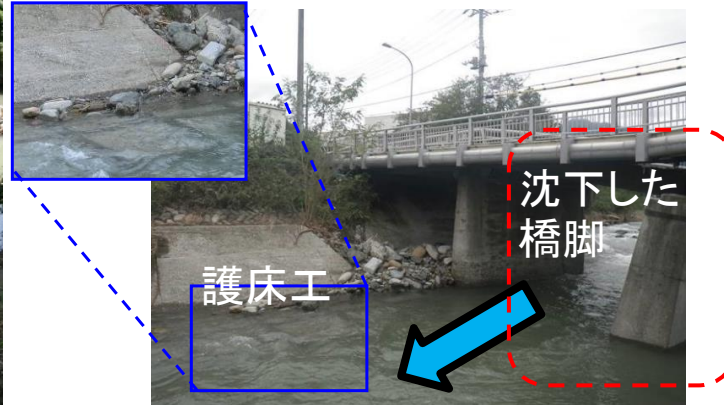
国道20号 法雲寺橋(山梨県大月市)

橋梁名	被災状況	護床工等の設置状況
町道水無川線 水無川橋 R2年7月豪雨	橋脚(左岸より)が沈下	<ul style="list-style-type: none"> <li>・左岸よりに部分的に護床工設置</li> <li>・下流に落差工設置</li> </ul>
国道20号 法雲寺橋 R元年台風19号	橋脚(右岸より)が沈下	<ul style="list-style-type: none"> <li>・右岸よりに部分的に護床工設置</li> </ul>
市道O146号線 千部橋 H27年台風18号	橋脚(中央)が倒壊	<ul style="list-style-type: none"> <li>・両岸に部分的に護床工設置</li> </ul>

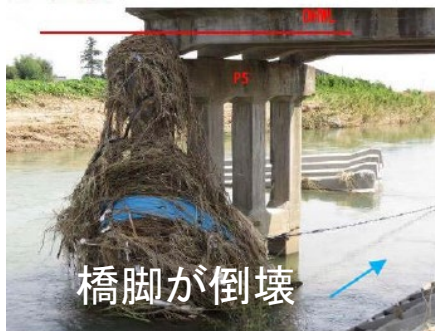
市道O146号線 千部橋(栃木県栃木市)

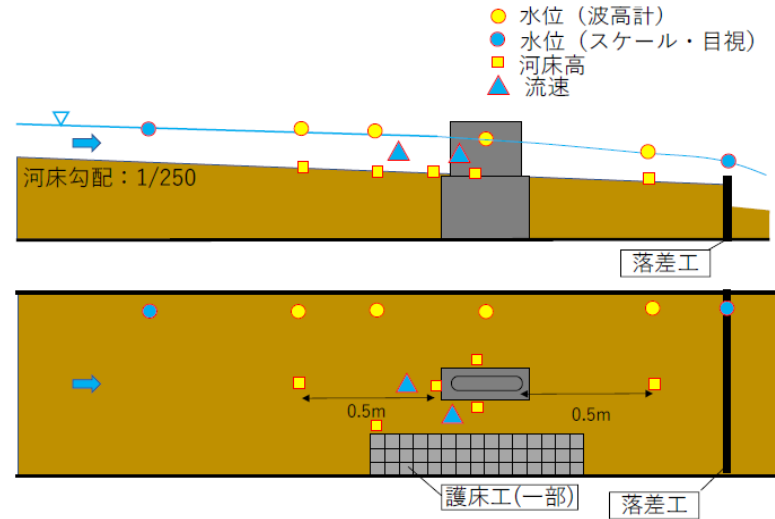
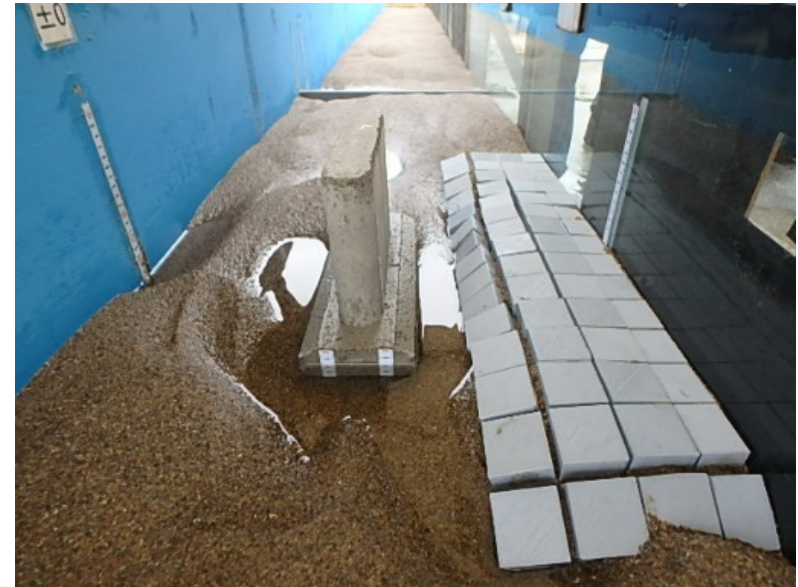
- 令和2年7月豪雨で洗掘による橋脚の沈下・傾斜が確認された橋梁を模擬
- 護床工の設置範囲、落差工の有無及び落差工と橋梁の離隔に着目

被災再現ケースの実験状況

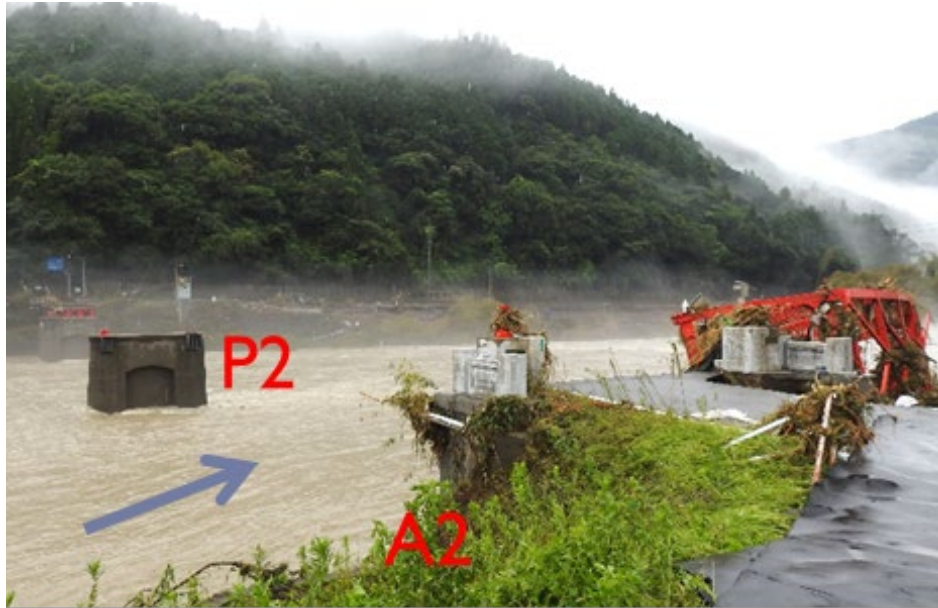
令和2年7月球磨川豪雨の被害  
(熊本県道325号 相良橋)

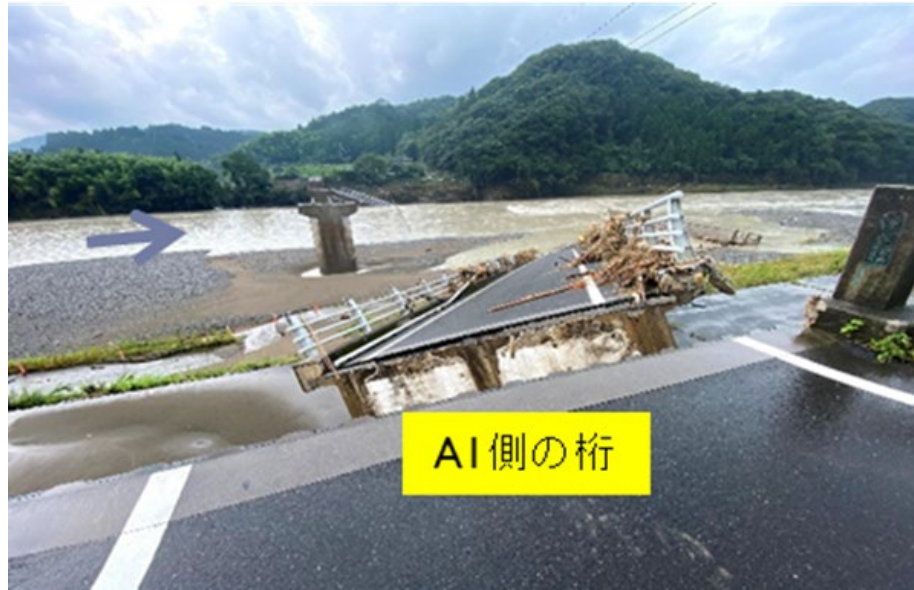
令和2年7月球磨川豪雨の被害  
(熊本県道17号 沖鶴橋)

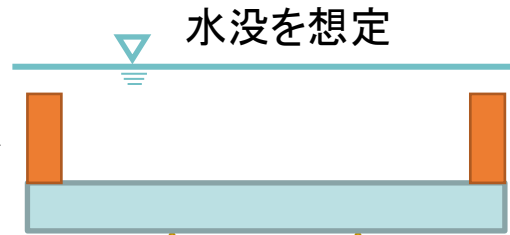
## ①防護柵の破壊

水平力  
VS  
アンカーボルトの  
せん断耐力

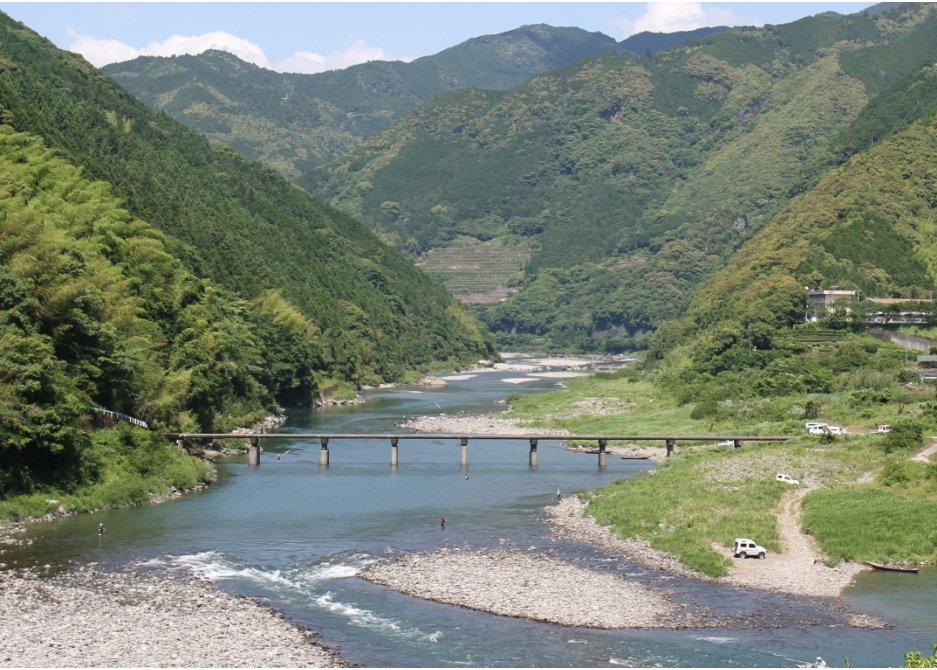
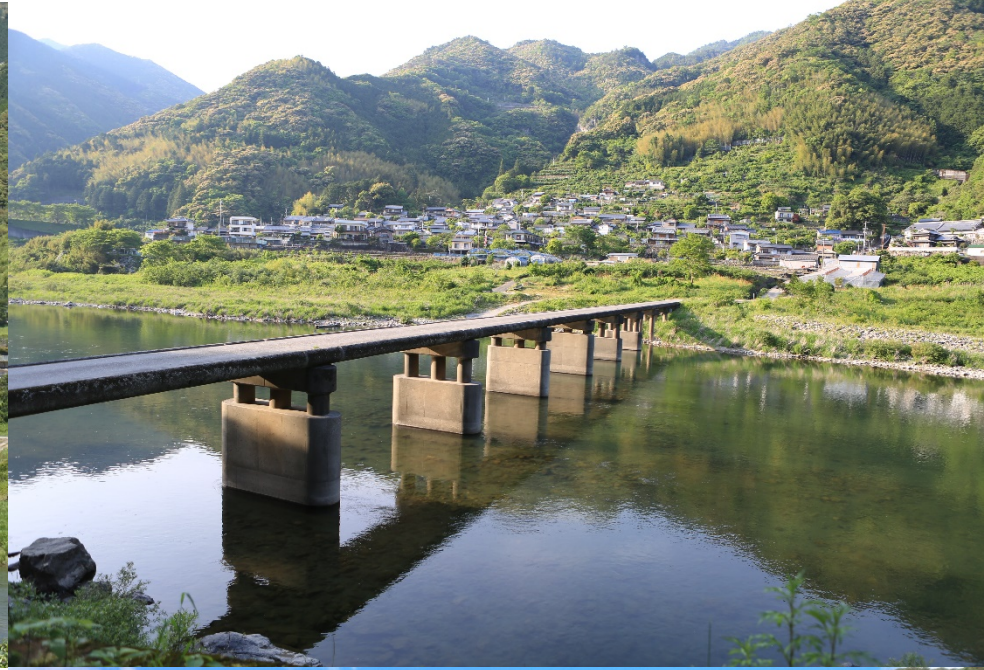
## 5.3.3 沈下橋(潜水橋)の知恵

### 高知県仁淀川の 浅尾沈下橋
