令和5年度 国総研講演会

地震後の土砂災害発生状況把握を迅速化・効率化することに寄与する研究事例

土砂災害研究部長

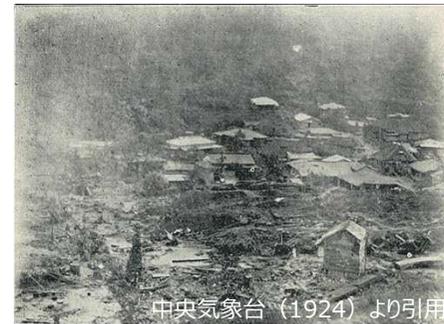
中央气象台(1924)より引用

地震によって土石流が発生し、集落を飲み込んだ
(神奈川県小田原市米神地区)

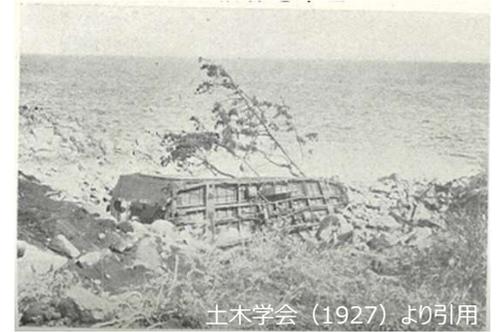
土木学会(1927)より引用

がけ崩れによって発生した土砂が、駅にいた乗客
および客車に直撃し、海に押し流した
(神奈川県小田原市根府川駅近辺)

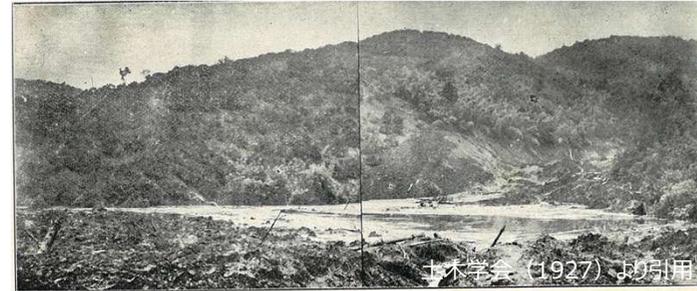
土木学会(1927)より引用

地震によって、土石流が発生し、
川をせき止めたため、約50戸が
せき止め湖の中に沈んだ
(神奈川県小田原市米神地区)

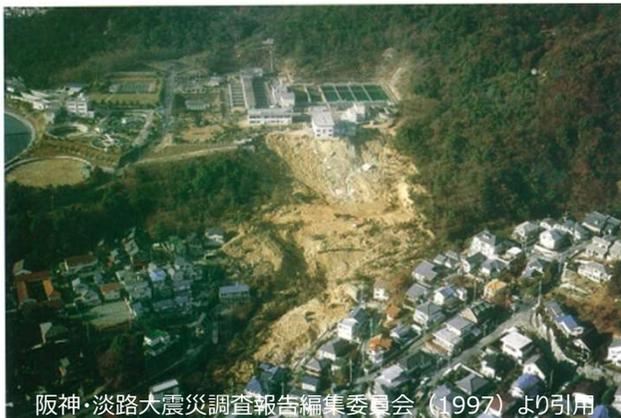
阪神・淡路大震災調査報告編集委員会(1997)より引用

兵庫県西宮市仁川百合野町地区で発生した地すべり

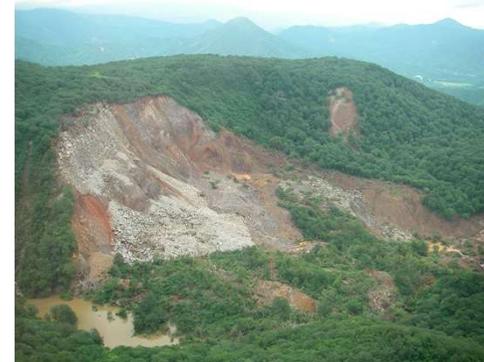
岩手・宮城内陸地震では
大規模な斜面崩壊が発生
し、河道を閉塞

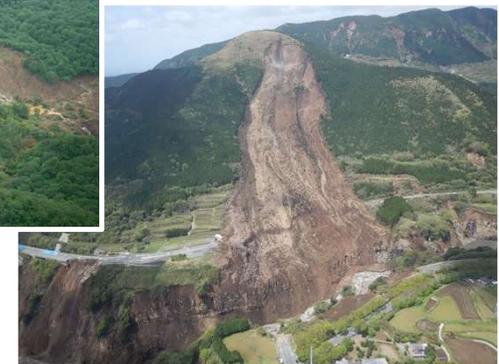
熊本地震では大規模な斜面崩壊が
発生し、国道および鉄道を寸断

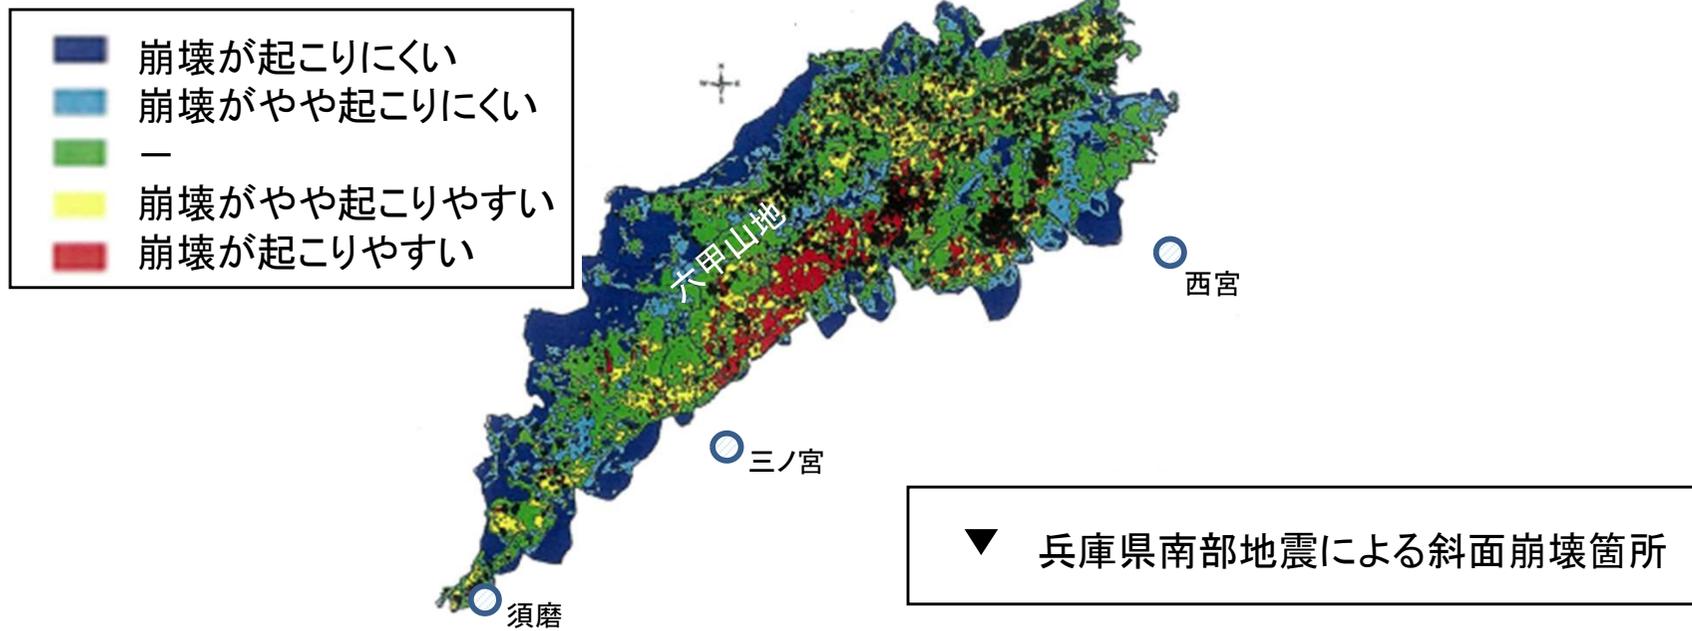
地震時の表層崩壊危険度評価式（六甲式）

- H7年の兵庫県南部地震で、六甲山地で表層崩壊が多発したことを踏まえて、国総研砂防研究室により開発（研究期間：平成14年度～平成15年度）。
- 「地形（斜面勾配、斜面の曲率）」と「地震の規模（最大加速度）」を入力し、「地震時の相対的な斜面崩壊危険度」を評価する経験式（六甲式）を提案。
- 多くの大規模地震で検証を行い、表層崩壊はある程度評価できることを確認。

判別得点 $F = 0.075 \times [\text{勾配}] - 8.9 \times [\text{平均曲率}] - 3.2 + 0.0056 \times [\text{加速度}]$

※六甲式を活用して、国土地理院がSGDAS (Seismic Ground Disaster Assessment System: 地震時地盤災害推計システム)を開発

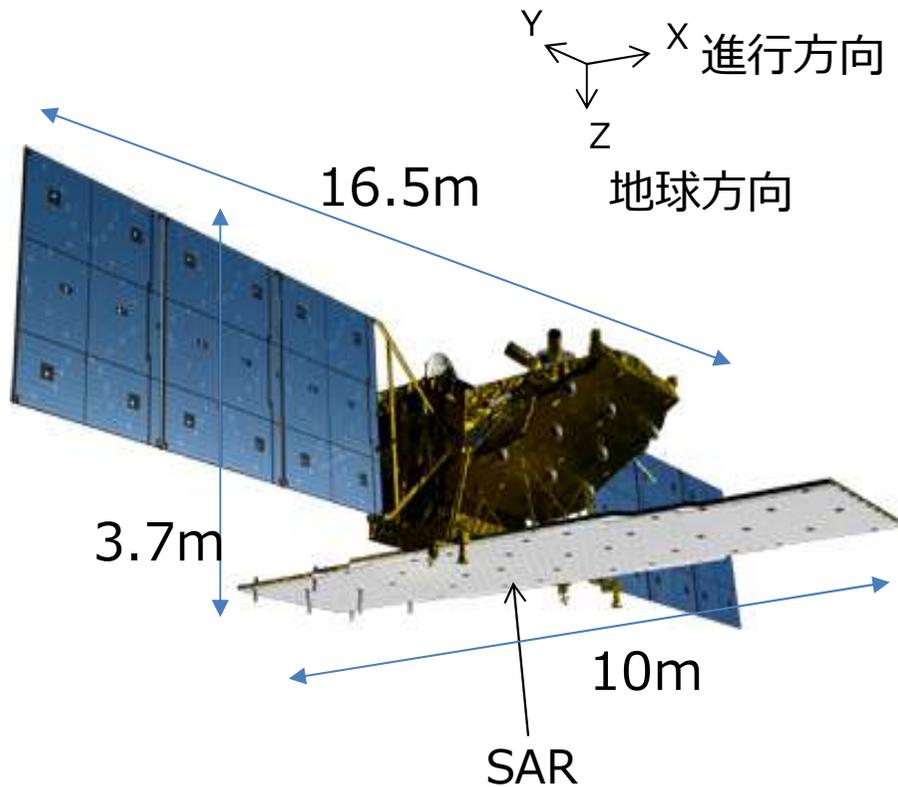
ALOS-2軌道上概観図

- JAXAが運用する陸域観測技術衛星2号「だいち2号」(ALOS-2)を活用
- ALOS-2には**合成開口レーダー(SAR)**が搭載

運用軌道	種類	太陽同期準回帰軌道 (14日回帰)
	高度	628km (赤道上)
	通過時刻	12 : 00 (正午) @赤道上 (降交軌道)
設計寿命	5年 (目標7年)	
打上げ	打上げ日	平成26年 (2014年) 5月24日
	ロケット	H-IIA
衛星	質量	約2トン
	パドル	2翼パネル
ミッションデータ伝送	直接伝送およびデータ中継衛星経由	
合成開口レーダ周波数	Lバンド (1.2GHz帯)	
観測性能	スワッチライト	分解能 [※] : 1~3m 観測幅 : 25km
	高分解能	分解能 [※] : 3/6/10m 観測幅 : 50/50/70km
	広域観測	分解能 [※] : 100/60m 観測幅 : 350/490km

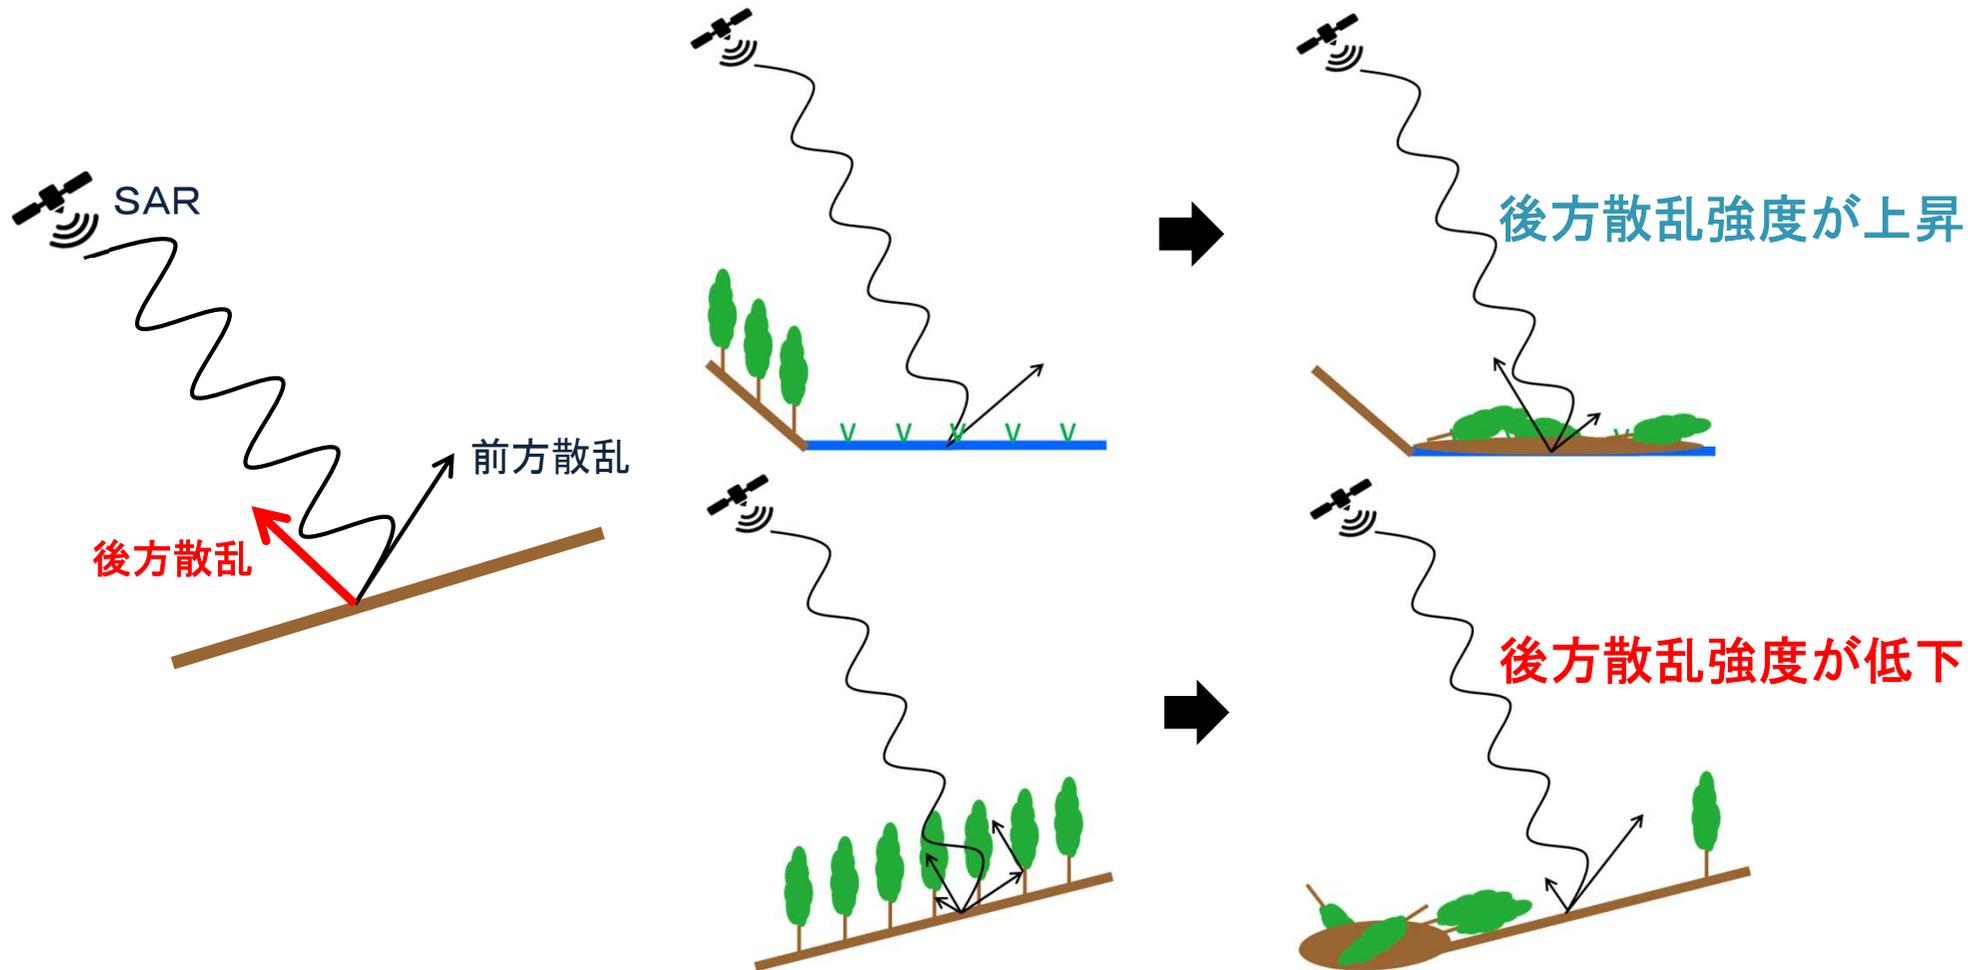
(4)強度差分SAR画像による判読の原理

- 災害前後の単偏波SAR画像の**後方散乱強度の変化**に着目
- 同一観測条件の災害前後の観測データが必要

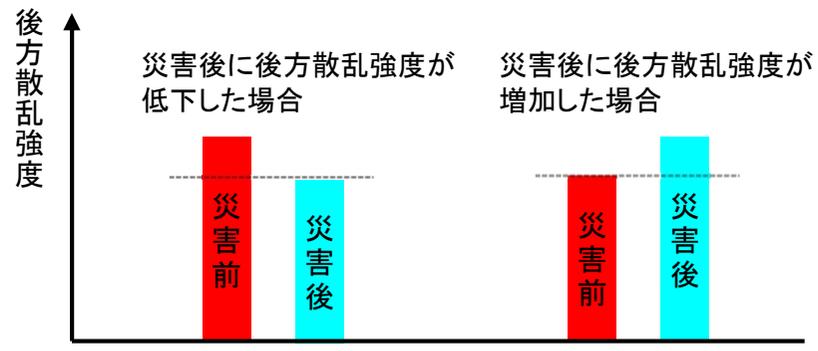
後方散乱強度の変化イメージ

■ 災害前後における後方散乱強度の変化を赤とシアンで表示

カラー合成画像の色		色の解釈	例
白	⇔	災害前後とも後方散乱強度が大きく、 災害前後における変化なし	森林、宅地、農地など
黒		災害前後とも後方散乱強度が小さく、 災害前後における変化なし	海面、湖面などの水域
赤		災害後に後方散乱強度が低下	崩壊斜面、水田の湛水など
シアン		災害後に後方散乱強度が増加	土砂流出、漂流物など
