平成 14 年台風 6 号岩手県釜石市松原町一丁目で発生した土石流災害

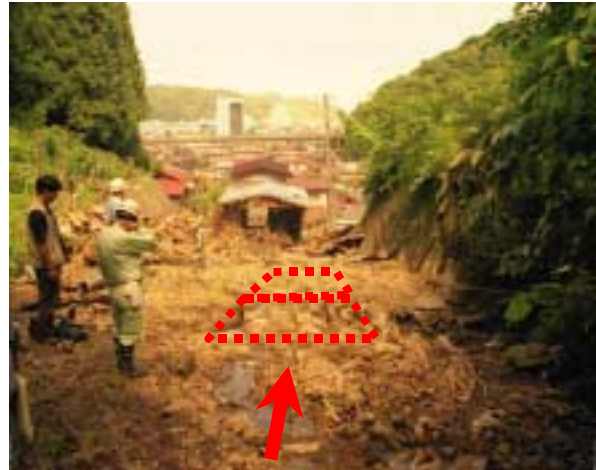
平成 14 年 7 月 11 日午前 7 時頃、岩手県釜石市松原町一丁目(図 - 1)において、土石流が発生し、住宅地を襲った。この土石流によって、2 名の方が犠牲となり、2 軒の住宅が全壊し、1 軒の住宅が半壊するという土砂災害が発生した(写真 - 1)。災害発生後の平成 14 年 7 月 12 日に現地調査を行った。

全壊した家屋は基礎部を残して完全に破壊したため、土石流が家屋を破壊する過程を推定できなかった。半壊した家屋は上流側の壁が土石流により破壊された。

写真 - 1 被災家屋
(赤点線内の家屋は全壊。全壊家屋の位置(赤点線)は推定)

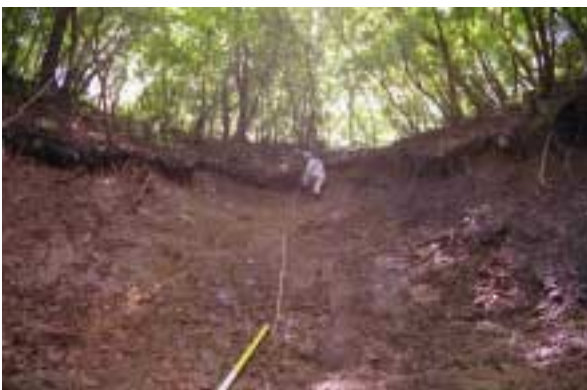
現地調査の結果から、土石流が住宅地に到達するまでの過程は次のように推定された。流域の上流において、表層崩壊が発生した(写真 - 2)。その土砂は崩れ落ちる過程で流動化し、土石流化した。土石流は溪床や溪岸の土砂を侵食しながら土砂量を拡大した(写真 - 3)。その後、土石流は谷の出口付近から氾濫し、住宅を全半壊させた(写真 - 1)。土石流の堆積末端は下流側の住宅の間の小道を流下して、市道に達している(写真 - 4)。

写真 - 2 土石流の発生場(表層崩壊)

なお、松原の沢の上流には、表層崩壊の残土と思われる不安定な土砂が存在しており、豪雨が発生した場合今後も土石流の発生が懸念される。谷の出口付近に砂防堰堤を建設する等といったハード対策が終了するまでの間、今回の降雨等を参考に暫定的な基準雨量を設定し、警戒避難体制を構築すべきである。

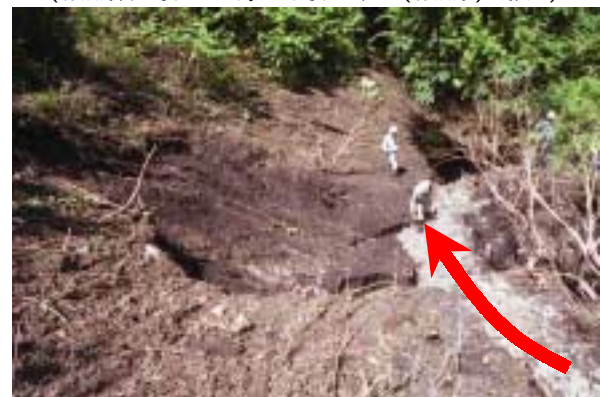
写真 - 3 途中の溪岸崩壊(赤点線内)

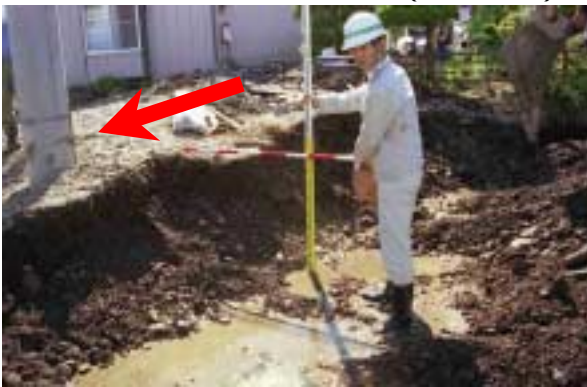
写真 - 4 土石流の堆砂末端(堆積深 0.9m)
