平成28年4月16日より計40人日を派遣し、土木研究所職員とともに、白川水系及び緑川水系にて河川堤防等の被災調査、復旧工法等に関する技術指導を行った。また、緑川・白川堤防調査委員会に参画し、被害を受けた堤防等河川管理施設の変状原因の究明を行い、変状に応じた復旧工法等について技術指導を行った。今後、耐震性能照査に関する技術基準や復旧方針等に反映される予定である。

平成28年4月17日より計8人日を派遣し、土木研究所職員とともに、堤体の変状が報告された緑川ダム及び地蔵原ダムの被害状況調査を行った。その結果、両ダムともに安全性に大きな問題が生じていないことを確認し、復旧に向けた調査、対策方法等の助言を行った。

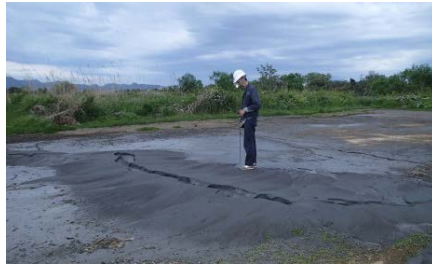
緑川左岸9.4k付近の噴砂

河川堤防の変状箇所周辺に噴砂等の液状化の痕跡を確認。堤防の変状に影響した可能性がある。被災の大きさに応じ、一部切り返しや全面切り返し等の復旧工法を提案。

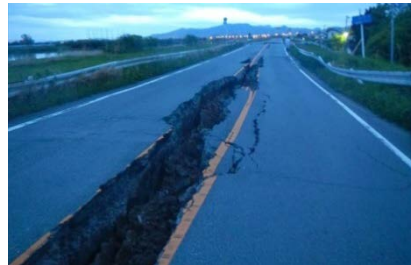
緑川右岸8.9k付近の変状

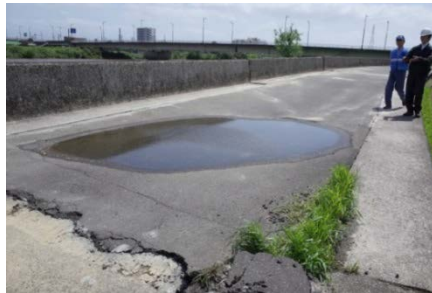
特殊堤の被災

パラペット取付部の開口や亀裂が多数発生しているとともに、内部の空洞化が懸念される。余震が懸念されることから、変形に追随する充填剤の使用を提案。

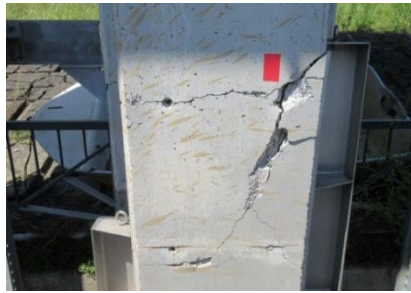
樋門の門柱の被災

函渠の抜け上がりが生じるとともに、護岸部のはらみ出しが顕著に発生している箇所があることを確認。樋管下に連通が発生している可能性がある。早急な対応が求められる箇所を選定するとともに調査方法の提案を行った。

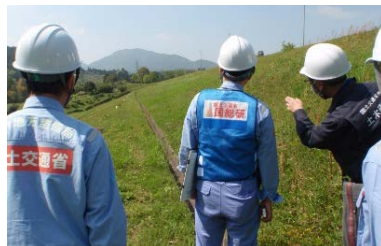
脇ダム堤体下流面状況(異状なし)

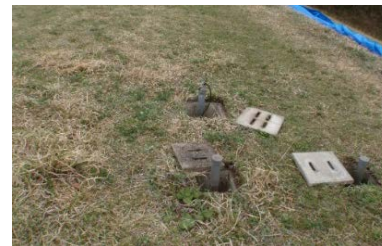
- ・ダム堤体(アースダム、堤高21.8m)の天端の沈下や堤体上流面のコンクリート遮水壁部のクラック等の変状を確認。

天端の沈下による堤体内水位観測孔パイプの浮き上がり

- ・下流面では外観上の変状が認められないこと、地震前後で堤内水位の変化が殆どないこと等、ダムの安全性に直ちに影響を及ぼす問題は無いと判断。

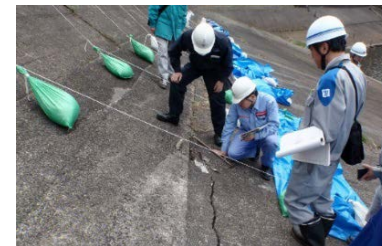
コンクリート遮水壁部クラック発生状況
