建築・住宅分野の活動① (建築物被害の原因分析)

平成28年4月15日より14次に亘る調査班(計44人日)を派遣して、建築研究所職員とともに、被災地の建築物等の現地調査を実施し、これらの調査結果と研究成果の概要を速報としてとりまとめた。また、地震被害の原因分析を進めるにあたり、学識経験者等で構成する「熊本地震における建築物被害の原因分析を行う委員会」を設置し、調査結果を踏まえた建築物倒壊・崩壊の要因分析等の報告がとりまとめられた。

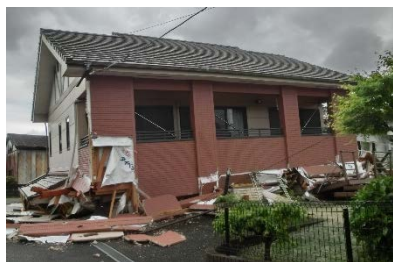
1階が倒壊した木造住宅

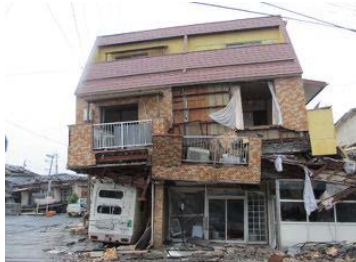
2階が崩壊した鉄骨造建築物

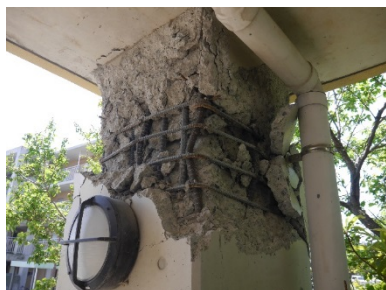
RC造建築物(ピロティ柱)の大破

- 木造: 319棟のうち倒壊7棟(2.2%) (一部に不十分な接合部仕様や地盤変状の影響を確認)。
- 鉄骨造: 219棟のうち倒壊6棟(2.7%) (一部に溶接部破断や隣接建物の影響等を確認)。
- RC造: 37棟のうち倒壊なし(ただし、ピロティ柱の大破等を確認)。

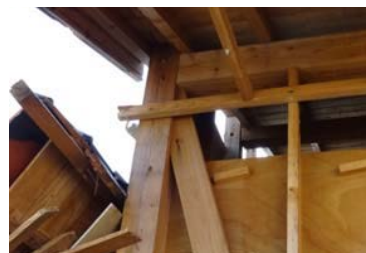
木造筋かい接合部に金物無し

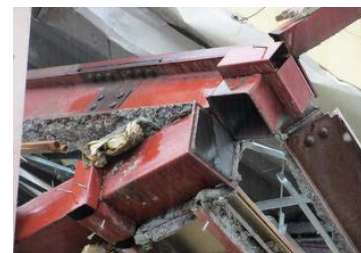
鉄骨造建築物の溶接部の破断

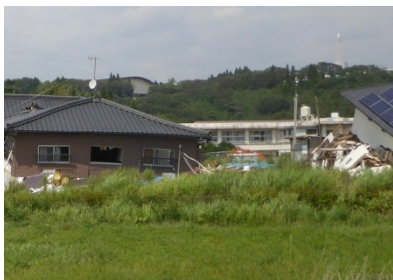
写真1 住宅地の被災状況 南阿蘇村

- 宅地の崩落や擁壁の被害が甚大。このため、住宅再建と併せた面整備が検討の中心。

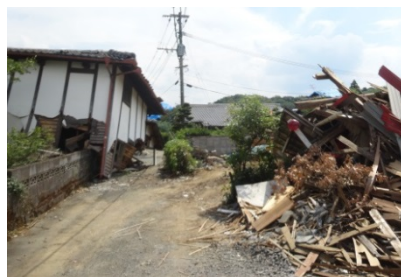
写真2 住宅地の被災状況 御船町

- 住宅・建物も含めて集落の面的被害が甚大。このため、住宅再建や災害公営住宅整備と併せた面整備が検討の中心。
- 東部、中部ともに、宅地の新規造成・再整備、狹隘道路の拡幅、広場等の一時避難場所の確保等の検討ニーズがある。

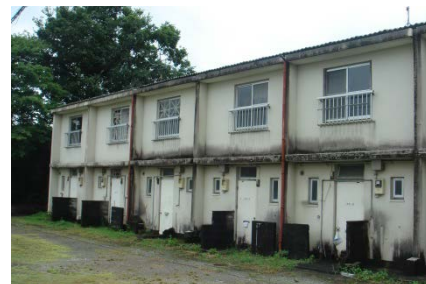
写真3 既存公営住宅団地内の老朽化した住棟の除却による災害公営住宅の整備の検討

- 既存公営住宅団地内の老朽化した住棟の除却など公営住宅ストックの再編と連携した災害公営住宅の整備や、木造応急仮設住宅の恒久住宅への活用等の検討ニーズがある。
- 農業振興地域が土地利用の中心の地域では、農地転用等のまちづくりと連携した災害公営住宅の用地確保が課題。

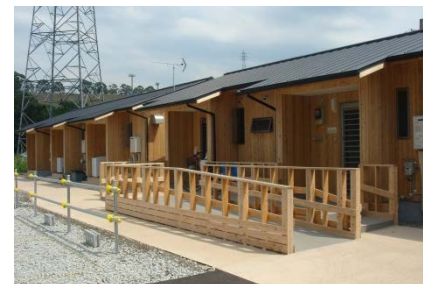
写真4 木造の応急仮設住宅の恒久住宅への活用の検討
