「令和2年7月豪雨」による災害の緊急調査速報

1. まえがき

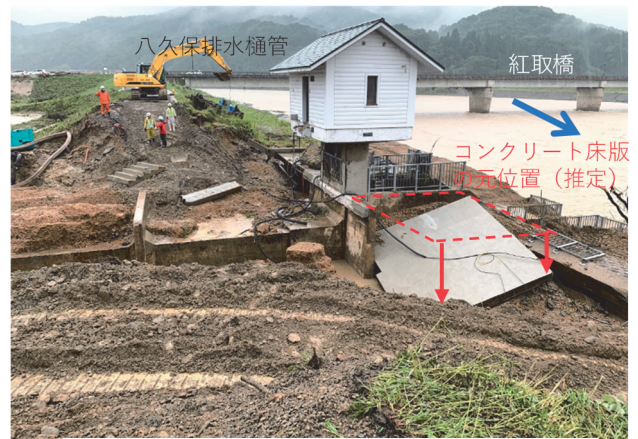
写真-2 球磨川右岸56.4k堤防決壊状況

写真-2に、球磨川右岸56.4k地点の堤防決壊状況を示す。樋管周辺の堤体が約30mにわたって侵食を受け、函体のほぼ全体が露出していた。特に樋門下流側の侵食が深く、ゲート操作室下流側のコンクリート床板が落下している。当該地点の洪水痕跡は、堤防天端より2m程度高い位置に確認された。堤防裏法面に斜面方向の侵食痕が多数確認された一方で、堤防天端のアスファルト舗装の一部がはがれて、表法面側に流されており、堤外からと堤内からの両方向で越水が発生したものと推測される。

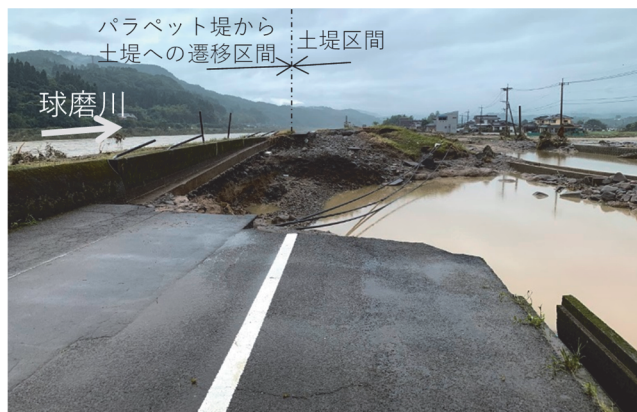
写真-3 球磨川右岸58.8k堤防欠損状況

写真-3に、球磨川右岸58.8k地点の堤防欠損状況を示す。150m以上にわたって裏法側や天端が損傷している。右岸堤内地は、当該地点を境にして上流側の台地部から下流の低地部になり、堤防構造も当該地点を境に上流のパラペット堤から土堤に切り替わる。最も堤防欠損の進んだ箇所では、堤防はパラペット部と護岸部を残して、大部分が流失した状況であった。当該地点の約100m

上流では堤防天端より2m程度高い位置に洪水痕跡があり、被災箇所を含む区間では広範囲に越水が発生したものと考えられる。

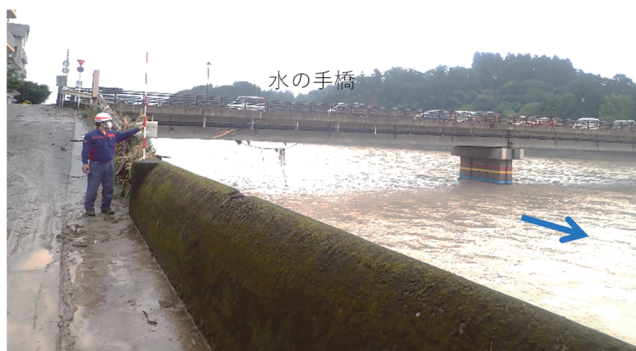
写真-4 球磨川右岸61.4k付近のパラペット堤の出水後の状況

写真-4に、球磨川右岸61.4k近傍の様子を示す。当該地点は人吉城に近く、川沿いに旅館が立ち並ぶ市街地であり、当該区間はパラペット堤が設置されている。天端より高い位置にある橋桁にも流水が達するまで水位が上昇して越水しているが、パラペット堤には大きな損傷は確認されなかった。

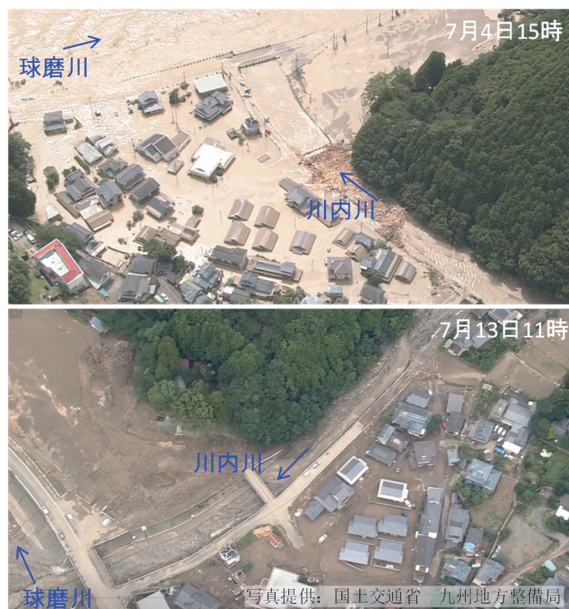
写真-5 川内川での土砂・洪水氾濫の発生状況

球磨川右支川の川内川流域（熊本県球磨郡球磨村）では、7月3日から4日にかけての豪雨（564mm:神瀬）により、上流域から流出した土砂が河道で堆積、河床上昇を引き起こし、4日の朝、土砂・洪水氾濫が中流部と下流部で発生した。事前に住民が避難していたため人的被害は生じなかったが、多くの家屋で半壊、もしくは床上まで土砂が堆積するなど、甚大な被害が発生した。

7月4日15時頃に撮影された出水ピーク後のへり動画から、球磨川からの背水が確認できる（写真-5）。現地の状況等から、下流部で発生した土砂・洪水氾濫の要因として、背水の影響により球磨川に流出しにくくなり、河道に大量に堆積したことで発生した可能性が考えられる。ただし、下流部の土砂の氾濫区間は約1kmに及び、この区間では河床勾配、川幅の変化や支流からの土石流の流入などが確認されており、それらの要因が複合しているものと考えられる。

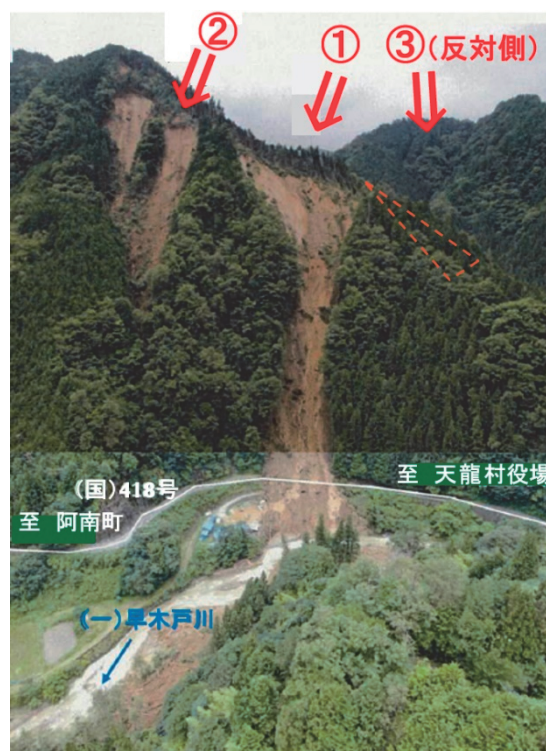
写真-7 国道418号（長野県提供）

天龍村足瀬地区の国道418号では、自然斜面の崖崩れが延長約100m高さ約290mにわたり発生し、通行止めとなった。

被災箇所には、3筋（写真-7）の崩落筋があり、多量の土砂及び流木が斜面の途中で留まっている場所もあり不安定な状態であった。上部の安定性の確認や復旧方法について助言した。なお、現地では川沿いに仮設道路を設置する工事が進められている。

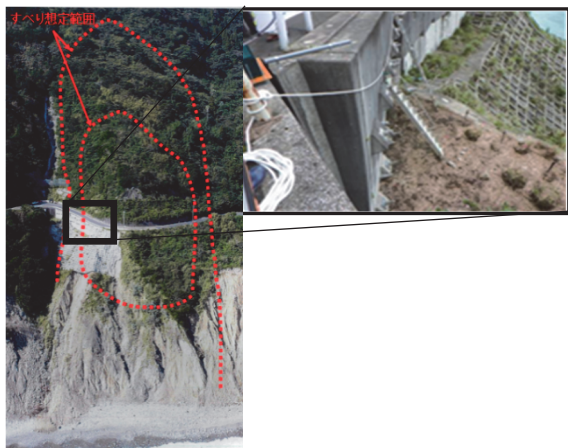
写真-8 国道448号 (宮崎県提供)
(左: 斜面全景、右: アンカーの破断状況)

串間市本牧地区の国道448号において擁壁（アンカー工併用）の変状（擁壁の変位、アンカーの破断）が発生した。

被災箇所は大規模な崩壊が予測されるため、通行止めを実施。地すべり原因や擁壁及びアンカーの状態の確認を行い、詳細調査方法及び復旧時の留意点等の助言を行った（写真-8）。

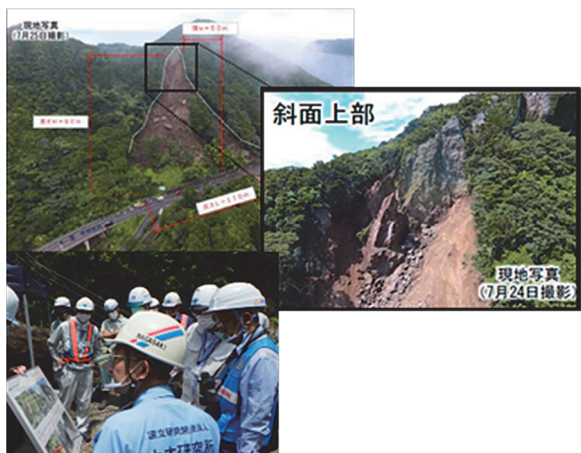
写真-9 主要地方道平戸生月線 (長崎県提供)

平戸市主師町白石地区の(主)平戸生月線では、生月(いきつき)大橋の東側において斜面(北向き)が延長約110m高さ約80mにわたり崩壊し、上部には、不安定な状態で、岩塊が残っていた。

被災箇所は、不安定な岩塊の崩壊が予測されるため、夜間通行止めが継続されていた。早期の交通開放に向けた斜面の監視方法について助言を行い(写真-9)、令和2年9月現在では片側交互通行規制にて本復旧に向けた作業が進められている。

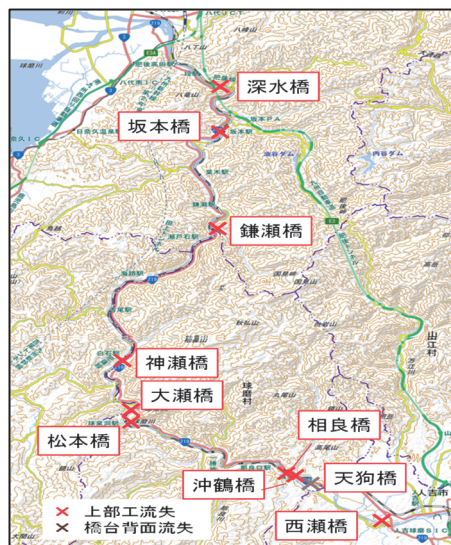
図-2 球磨川を渡河する流失した道路橋の位置

国総研及び土研では、熊本県の球磨川を渡河する流失した10橋を中心に、今後の復旧に係る技術支援として、九州地整とともに発災翌日の7月5日から現地調査を実施した。令和2年9月現在も引き続き早期復旧に向けた助言を行っているところである。本報では、この10橋(図-2)の中から特徴的な被災を中心に紹介する。

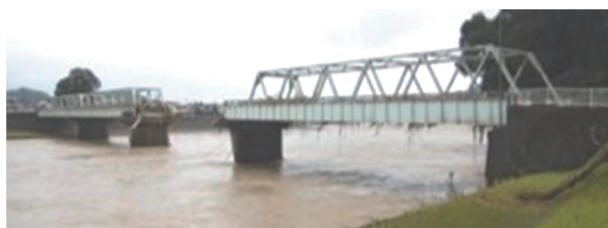
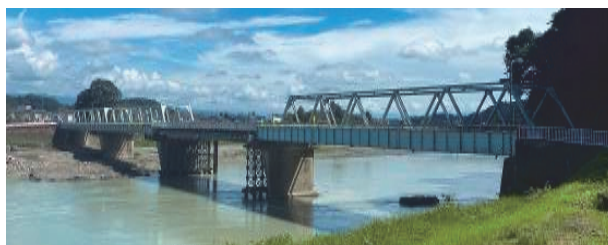
写真-10 西瀬橋(上7月5日、下9月13日撮影)

(主)人吉水俣線にある西瀬(にしぜ)橋は、1967年に竣工した橋長174mの4径間鋼トラス橋である。本橋は、下部構造には目視による限り傾斜や沈下等の異常は特段見られなかったものの、4径間のうち左岸側から2径間目の上部構造(43m)が橋面より高い位置までの水位の上昇に伴い流失した。また、水衝部にあたる左岸側の橋台上流側では護岸の流出とそれに伴う背面土の一部流出が生じた。なお、本橋は応急復旧が9月4日に完了し通行が再開された(写真-10)。

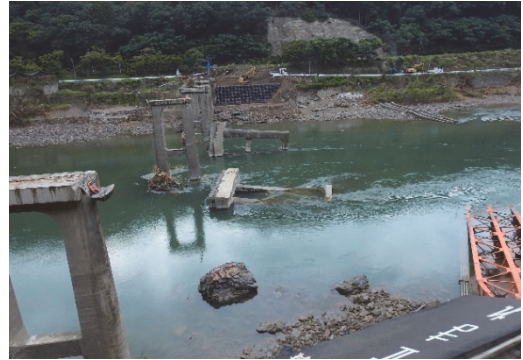
写真-11 下部構造が転倒した神瀬橋(8月25日撮影)

(一)球磨田浦線にある神瀬(こうのせ)橋は、1934年に竣工した橋長112.2mの鋼I桁とRC桁の全8径間の橋である。本橋は、路面を超える水位上昇等に伴い、単純RC桁である左岸側1径間を除き上部構造が流失するとともに、直接基礎を有す

る橋脚2基が転倒した（写真-11）。さらに、上部構造の流失の際に生じたと推測される、桁端部と落橋防止構造により連結されていた右岸側橋台パラペットの破壊や橋座端部の欠落ちも確認された。

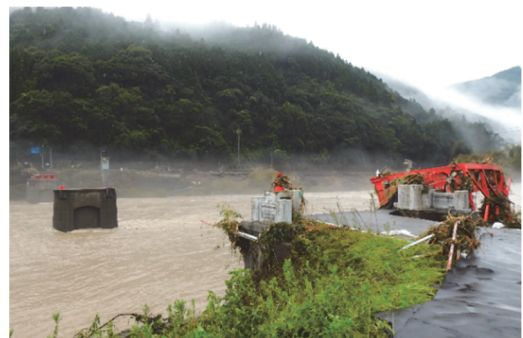
写真-12 上部構造が流出した相良橋(7月7日撮影)

上部構造の流失は、上記のほか国道219号鎌瀬橋や県道の相良橋（写真-12）、坂本橋など全9橋確認された。また、橋台背面土全体の流失が1橋（人吉市道天狗橋）で確認された。下部構造に関する特徴的な被災として、県道の深水（ふかみ）橋では、無筋コンクリートで構築されていた橋脚1基の折損が確認された（写真-13）。
