洪水氾濫に伴う氾濫原・河道地形の変化

河川研究部 河川研究室 研究官 川口 広司 室長 末次 忠司

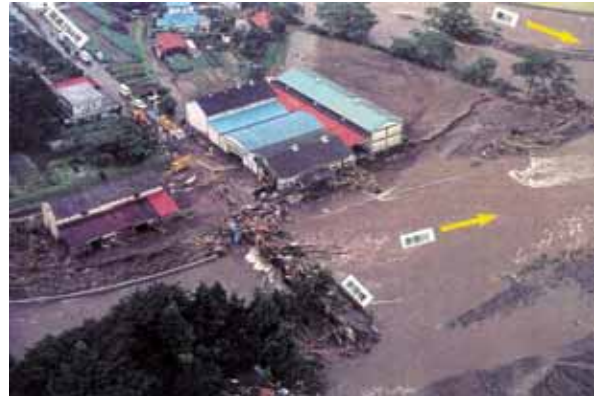
写真-1 余笹川洪水氾濫による国道294号切断と氾濫原・河道地形の変化

被災する可能性が高い、被災した場合に大きな被害を被るといった危険度が高い箇所を優先的に改修する等、流域スケールで河道整備を効果的に進めるには、現況河道の流下能力や堤内地の浸水危険度を評価すると共に、写真1のような未だ評価の不十分な土地や家屋の流失・幹線道路の切断を引き起こす侵食の危険性が高い箇所を予測することが重要である。

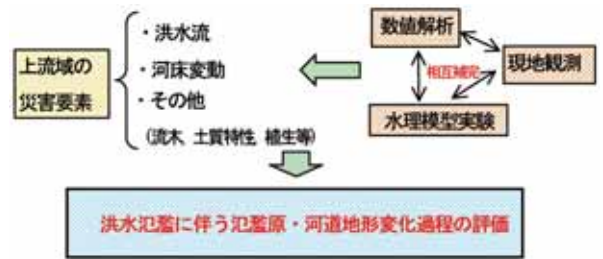
図-1 本研究の目的

本研究は、上流域の災害要素について現地観測、水理模型実験、数値解析を相互に補完しながら評価し、洪水氾濫に伴う氾濫原・河道地形変化過程の評価手法の確立を目指すものである(図1)。

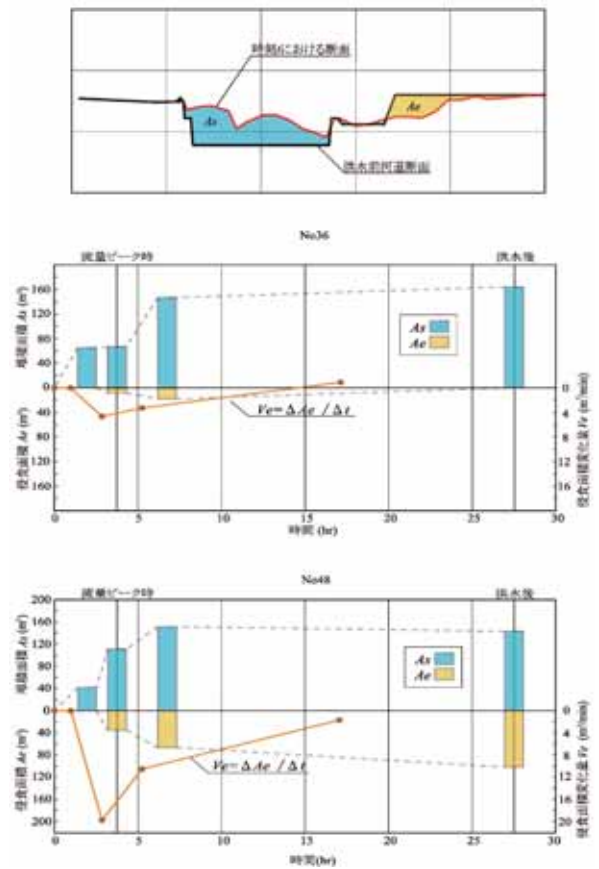
図 - 3 は実験時に計測した河床形状から求めた国道4号

橋下流約400mの断面No48及び国道 4 号橋下流約700mの断面No36における堆積及び侵食の時間的変化を示している。これらの断面では実績洪水及び実験において大規模な河岸侵食が発生していた。堆積面積 A_s 及び侵食面積 A_e は図 - 3 上の横断模式図に示す洪水前河道断面から変化した面積であり、侵食面積変化量 V_e はある断面における侵食面積 A_e の変化速度 (V_e が大きいと侵食の進行が速い) である。図より、大規模な河岸侵食が発生した断面では洪水の初期から流量ピーク時までの段階で土砂が堆積、河床が上昇している時に侵食の進行が速くなっていることが分かる。

図 - 3 河道の土砂堆積量と侵食変化量の経時変化

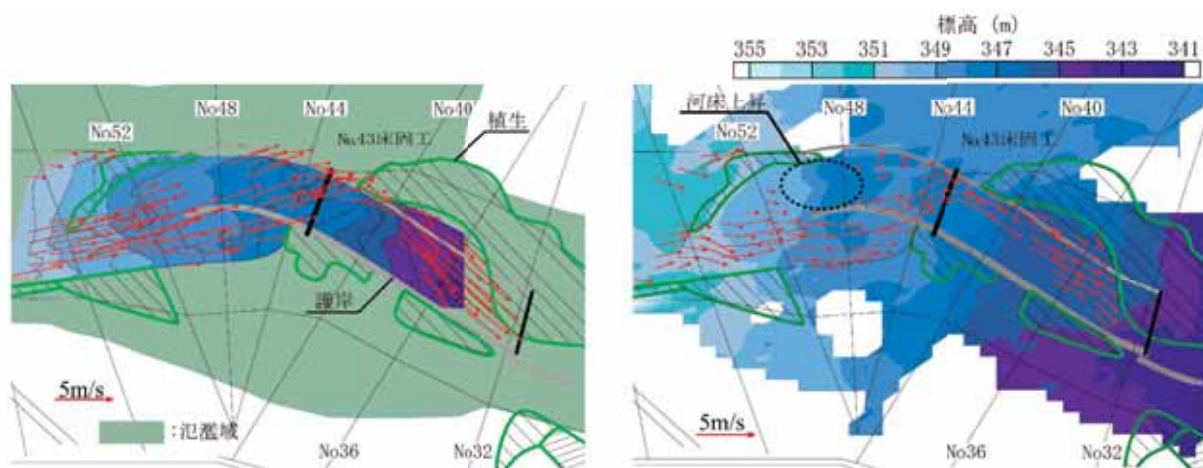
図 4 は、流量ピーク時における国道 4 号橋下流での実験及び解析の流速ベクトル (図中の赤い矢印) と水位コンター及び氾濫域である。計算による流速ベクトルは実験で流速を計測した点についてのみ表示している。

流速を比較すると全体的に実験の方が大きく流れもやや直線的になっているものの、右岸の河岸侵食と関係する測線 No48付近で流れが右岸を乗り越えNo44 ~ No40付近で左岸側に流心が偏る傾向は実験及び解析ともに見ることが出来る。

また、実験及び解析の水面形を見ると、測線No52から測線No48付近で水面勾配が一旦緩くなり、測線No44より下流で再び大きくなる傾向がともに見られる。

図-4 流量ピーク時の水面形と流速ベクトル（左：実験 右：計算）

いる。断面No48付近の河床上昇が進行するに従いこの傾向は顕著になり、流量ピーク時には図4に見られるように流心が右岸側へ移動している。
