## 2003年十勝沖地震津波の特徴と 今後の課題

沿岸海洋研究部 沿岸防災研究室長 小田 勝也

## 東京湾第二海堡の歴史的景観価値

沿岸海洋研究部 沿岸域システム研究室長 鈴木 武

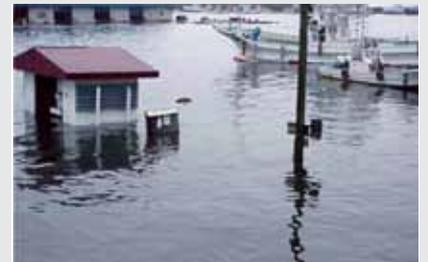
津波で浸水した十勝港（広尾海上保安署提供）

2003年9月26日に発生した十勝沖地震はマグニチュード8.0と大きなプレート境界地震で直接的な被害だけでなく、北海道太平洋沿岸を中心に津波が来襲し、2名の方が行方不明になりました。確認された最大の津波高は約4m。水面貯木場の材木の流出、貨物用コンテナや駐車車両等が津波で海にさらわれる、押し流される、陸置きされていた漁船の転倒等の被害を各地でもたらしました（写真参照）。港湾内の事務所や倉庫内の貨物等も被災しました。今回の津波の特徴と研究課題を紹介します。
