# 平成21年8月台風9号による 兵庫県佐用町災害調査報告

危機管理技術研究センター 水害研究室 研究官 大谷 周

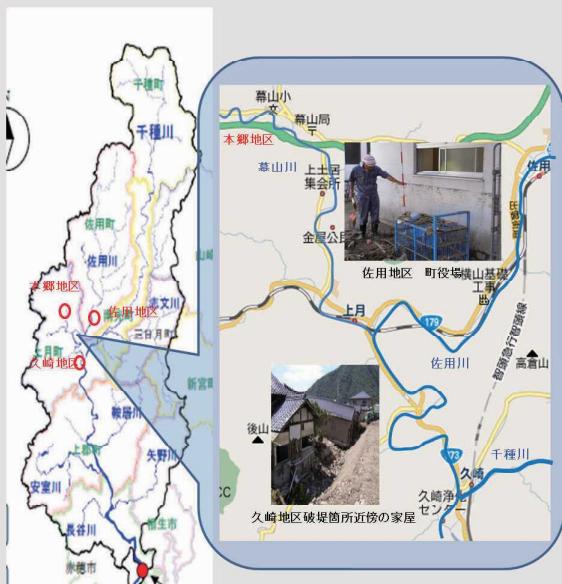
図-1 調査対象区域

兵庫県佐用町では2009年8月9日から発生した豪雨により、死者・行方不明者20名を生じるとともに家屋等に甚大な被害が生じた。これに関し、国総研では被害状況や水害対策の課題の把握を目的として8月14日、9月18日に現地調査及び聞き取り調査を行った。今回の調査は兵庫県西播磨地区を流れる二級水系千種川の支川佐用川沿川の久崎、佐用、本郷の3地区を対象とした。

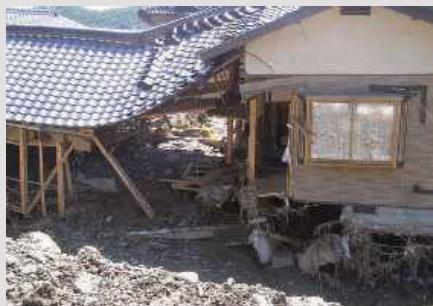
破堤被害のあった久崎地区では、浸水深1.8m程度が確認できた。また家屋流失が確認され、氾濫流による被害が甚大であったことが分かった。佐用地区は、地区の中心部である東岸側の被害が大きく、浸水深は1.0m～1.6m程度であり町役場、駅、駅前の商店街の店舗等が被災している。本郷地区では、浸水深は70cm程度で、越水氾濫による氾濫流の流れ込み、付近一帯が浸

図-2 久崎地区破堤箇所近傍の家屋

今回の現地調査及び聞き取り調査から、降雨流出の早い谷底平野における洪水監視や防災体制のあり方の検討や、住民の生命の安全を確保するため、「事前の避難」だけでなく、建物の安全を前提とした上で、自宅の二階など水が浸からない階数以上に「緊急避難」するといった避難行動基準を示す情報提供が必要であることが明らかとなった。
