# 災害拠点建築物の機能継続技術の開発に向けた取組み (総合技術開発プロジェクト)

(キーワード) 防災、拠点建築物、機能継続

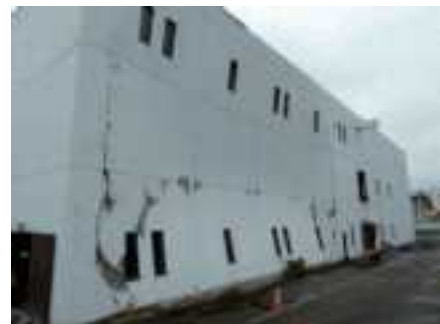
写真1 津波による建物被害

東日本大震災では、建築物に関して、①津波による構造被害(写真1)、②非構造部材(非構造壁、天井等)の損傷による機能喪失(写真2)が発生し、災害拠点となるべき庁舎においても被害が顕在化した。また、平成24年5月につくば市で発生した竜巻等では鉄筋コンクリート造建築物の窓や扉などに飛来物により大きな被害が生じ、このような被害が災害拠点で生じた場合には継続使用が困難になると考えられる。

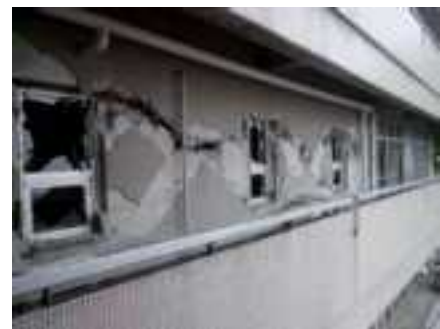
写真2 地震による非構造壁の被害
