# 道路橋の定期点検に関する参考資料 (2013年版) - 橋梁損傷事例写真集 -

道路研究部 道路構造物管理研究室

(キーワード) 道路橋、維持管理、定期点検、損傷事例

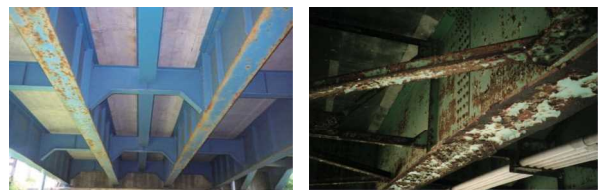
写真1 損傷程度の評価(腐食の例)

(a) 損傷程度の評価「b」 (b) 損傷程度の評価「e」

(I) 一般的性状・損傷の特徴
損傷の一般的性状や特徴を示す事例写真などを示している。
(II) 他の損傷との関係
他の損傷との関連性が大きく、データの記録に関して注意を要する点を示している。
(III) 損傷程度の評価
損傷評価基準に基づいて、損傷事例に対して損傷程度を評価した例(写真1)を示している。
(IV) 対策区分の判定
対策区分の判定を行う上で参考となるような、特徴的な損傷事例及び関連する情報などを示している。
(V) その他参考情報
過去の不具合事例や留意事項、損傷の原因、使用材料の変遷などの参考となる情報を示している。

※損傷程度は、a(損傷無)、b, c, d, e(損傷大)の5段階
