台風 26 号による伊豆大島における土石流災害及び国総研 TEC-FORCE による技術支援

(キーワード) 伊豆大島、土石流災害、TEC-FORCE、技術支援

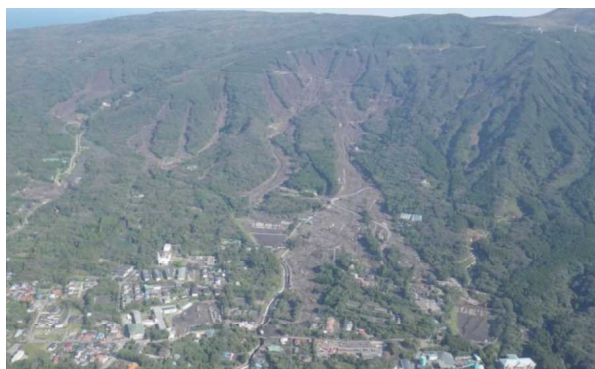
2013年10月16日、台風26号がもたらした24時間雨量800mmを超える記録的な集中豪雨によって、伊豆大島・三原山火山麓の斜面において同時多発的な土石流が発生し、大島町元町地区では、死者35名、行方不明者4名(平成25年11月22日時点)に上る甚大な被害が発生した¹⁾(写真-1)。危機管理技術研究センター・砂防研究室では、(独)土木研究所土砂管理研究グループと連携し、災害直後から11月上旬にかけて、緊急的な災害の概況調査、TEC-FORCEとして東京都及び大島町に対して技術支援を実施した。

写真-1 土石流の発生状況

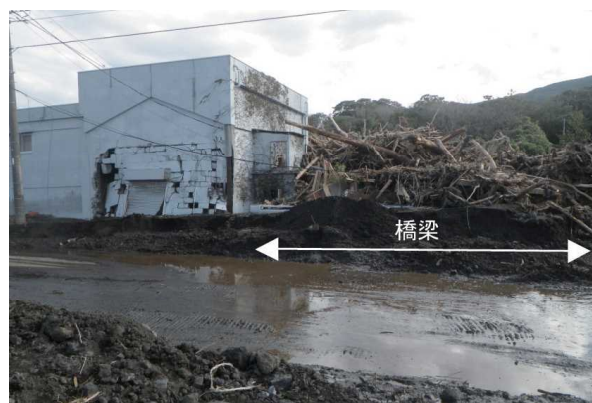
流として流下している。また、崩壊発生・土石流流下の過程で多くの流木が発生し、土石流が大量の流木とともに流下している。土石流の直撃を受けた元町神達地区では、特に人的・家屋被害が集中した。また、流木による下流部での橋梁の閉塞(写真-2)により、周囲に氾濫被害が生じ、人的・家屋被害が発生している。

写真-2 流木による橋梁の閉塞(元町橋)

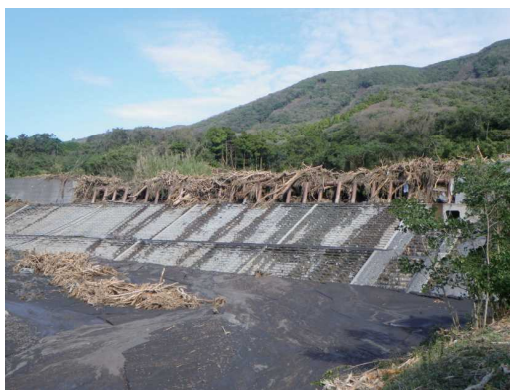
一方で、元町地区には、東京都により災害前に砂防堰堤、堆積工等の施設整備が行われており、施設整備が行われていた箇所においては、土砂及び流木の捕捉により、下流の被害が防止、もしくは軽減されている(写真-3)。

写真－3 砂防施設による土砂及び流木の捕捉
(大金沢本川堆積工)

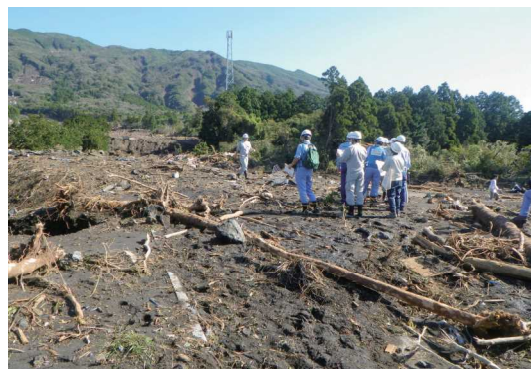
写真－4 災害状況の把握

- ・二次災害防止のための災害状況の把握(写真－4)
- ・東京都に対する二次災害防止・復旧に係わる緊急対応に関する助言
- ・大島町役場に対する避難勧告、避難指示の対象範囲及び解除のための避難基準に関する助言
- ・捜索活動における安全管理に対する技術指導
