台風 18 号による水害調査

危機管理技術研究センター

(キーワード) 水害調査、台風 18 号、災害対応

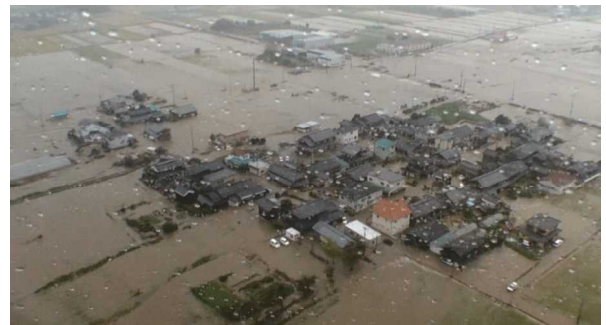
写真 鴨川の堤防決壊により浸水した集落 (提供：滋賀県)

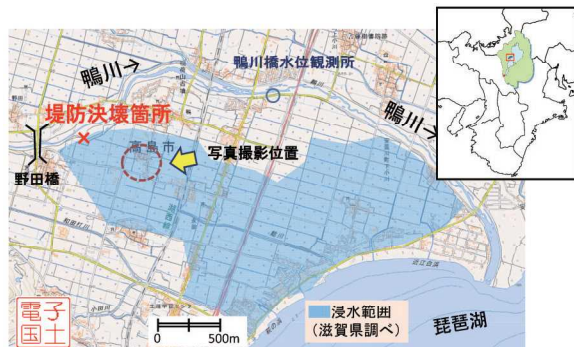
図-1 鴨川の位置と浸水範囲

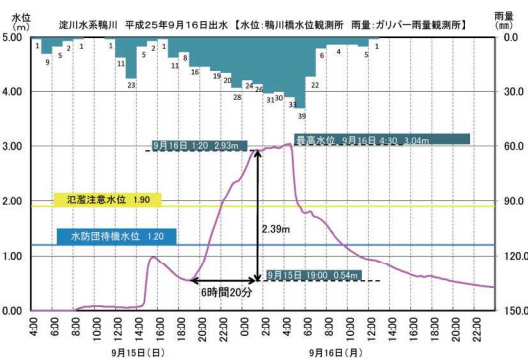
図-2 鴨川の水位と雨量

高島市を流れる鴨川では、9月15日夜から1時間あたり20mmを超える雨が数時間降り続き、鴨川橋水位観測所では22時頃に氾濫注意水位1.90mに達

した後も水位は上昇を続け、翌16日4:30に最高水位3.04mを記録した。
