# フィリピン国 台風30号被害に対する技術支援

(キーワード) 台風30号、フィリピン、高潮災害

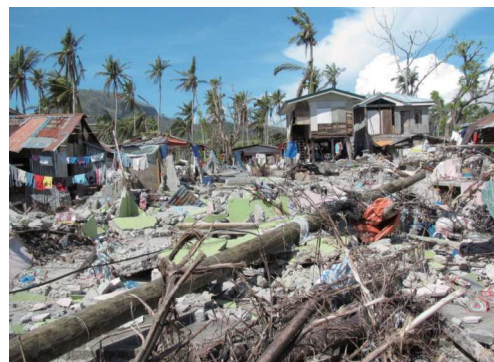
水深が浅く、外海から狭まったサンペドロ湾内で高潮被害が増大した。特に、湾奥に位置する集落では高潮の影響が卓越したこともあり、被害は甚大である。サンアントニオ地区では、海岸部の家屋がほぼ全壊した。また、人口・資産の集積したレイテ島東部の被害も甚大である。なお、湾外では高潮の被害は浸水等発生しているものの軽微である。

写真 サンアントニオ地区の高潮被災
