フィリピン国ボホール島地震による道路橋の被災状況調査

危機管理技術研究センター 地震防災研究室 主任研究官 間瀬 利明

(キーワード) ボホール島地震、道路橋、被災調査

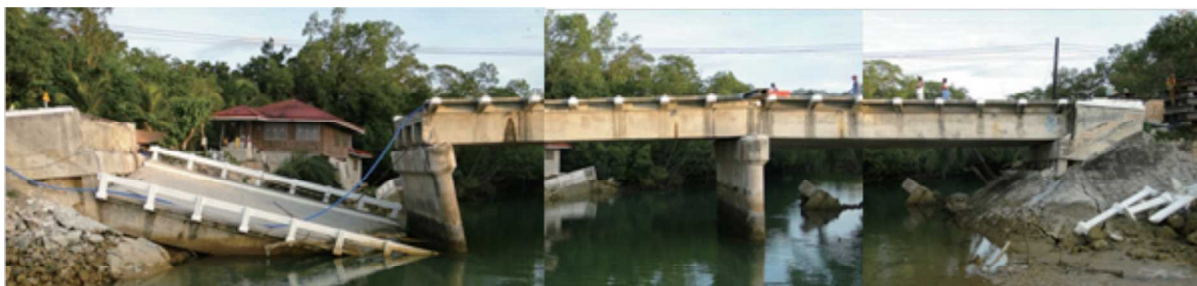
道路橋の被害は、ボホール島を周回する道路の西側で生じており、調査期間中に16橋の橋を調査した。写真は落橋したMoalong橋の状況を示したものである。周辺地盤の変状に伴って橋台や中間橋脚に傾斜が生じ、けたかかり長が短いことと相まって、橋桁が落橋している。被災が生じた他の橋においても、周辺地盤の沈下に伴う橋台の移動に起因した損傷が多く見られた。

写真 Moalong Bridge (1982年建設)の被災状況

このような被災形態は、1990年に発生したルソン地震¹⁾の際にも確認されており、地盤条件に応じた下部構造の耐震設計や落橋防止対策等の耐震対策が必要であることが明らかとなった。
