No.57
 Summer 2016

■ 平成28年(2016年)熊本地震における国総研の活動

地方整備局及び被災自治体等への技術的支援

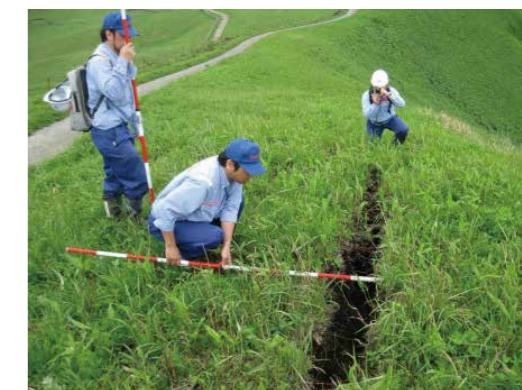
写真1 地震により生じた亀裂の調査

国総研土砂災害研究部は、4月14日の前震発生後、15日には直ちに職員を現地に派遣しました。その結果、16日に発生した本震では、阿蘇山の外輪山のカルデラ壁や中央火口丘周辺において、多数の崩壊や亀裂の発生、また大規模な土石流の発生を迅速に確認することができました。

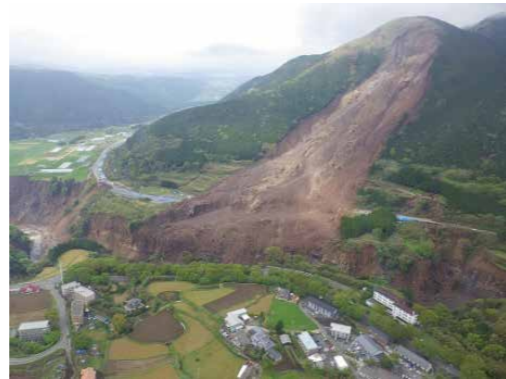
写真2 阿蘇大橋付近の大規模な斜面崩壊

さらに、崩壊規模が大きく、崩壊した斜面直下に復旧が必要な国道や鉄道を有しているなど、対策に高度な技術を要する阿蘇大橋付近の斜面では、九州地方整備局による技術検討会に委員として参加し、技術的な支援を行っています。

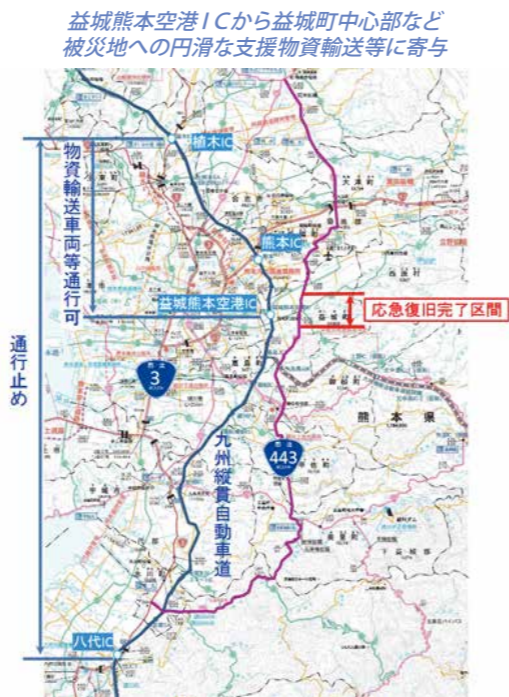
図 応急復旧で円滑輸送が確保 (道路局記者発表資料より)

同地震への対応では、このような実態把握のための調査等に加え、道路の応急復旧等の技術支援も進めています。例えば、前震及び本震で被害を受けた国道 443 号については、応急復旧への技術指導を実施し、1 週間で開通する運びとなりました。

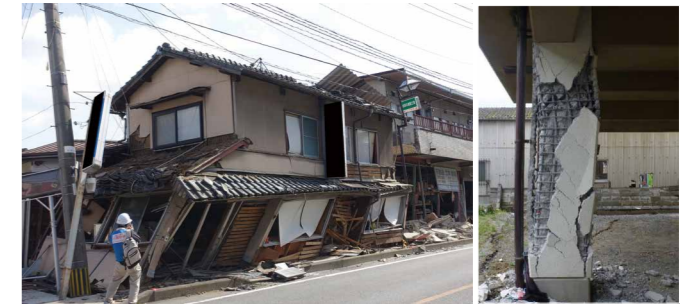
写真 建築物の被害状況 (左: 木造 / 右: RC 造)

建築研究部では、熊本地震発生後、これまでに、多数の建築物被害が発生している熊本県熊本市や益城町等を中心として第1次～第13次調査を建築研究所と共同で実施しました(平成28年7月末現在)。調査にあたっては、木造、鉄骨造、鉄筋コンクリート造、非構造部材、防火、設備、地盤・基礎等

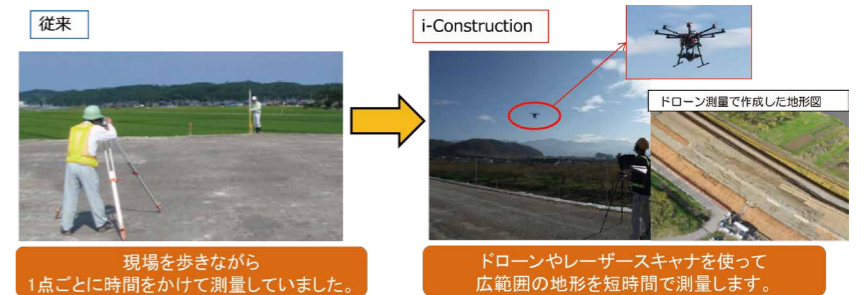
図 起工測量の短縮

平成 28 年度から国土交通省直轄事業の土工工事で ICT の全面的な活用を始めるにあたり、国総研では必要な技術的検討を行い、施工管理や監督検査のための新たな基準・要領類の素案を作成しました。これらの基準・要領類により、UAV (ドローン) やレーザースキャナーといった新しい機材を活用して 3 次元データにより現場の管理を行うことができるようになりました。これによって、工事着手時の起工測量に要する期間は 1 週間程度が 2 日程度に短縮され、工事完成時の検査の書類の量は従前の数十分の一程度に削減されるなどの効果が期待されています。建設現場に ICT が全面的に導入され、期待された効果を得るためには、新しい機材や技
