No.57
 Summer 2016

■ 平成28年(2016年)熊本地震における国総研の活動

地方整備局及び被災自治体等への技術的支援

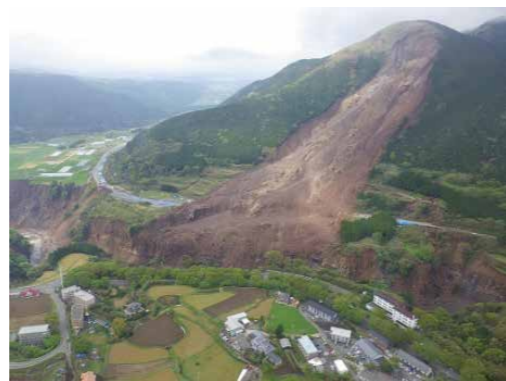
写真2 阿蘇大橋付近の大規模な斜面崩壊

さらに、崩壊規模が大きく、崩壊した斜面直下に復旧が必要な国道や鉄道を有しているなど、対策に高度な技術を要する阿蘇大橋付近の斜面では、九州地方整備局による技術検討会に委員として参加し、技術的な支援を行っています。

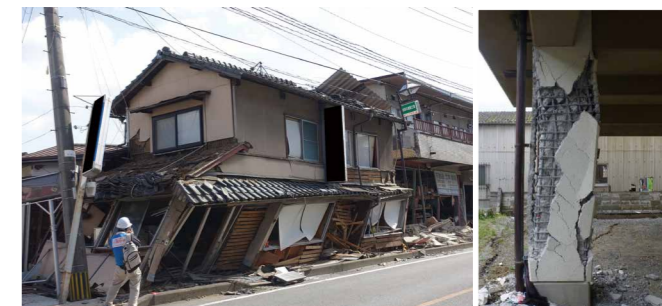
写真 建築物の被害状況 (左: 木造 / 右: RC 造)

建築研究部では、熊本地震発生後、これまでに、多数の建築物被害が発生している熊本県熊本市や益城町等を中心として第1次～第13次調査を建築研究所と共同で実施しました(平成 28 年 7 月末現在)。調査にあたっては、木造、鉄骨造、鉄筋コンクリート造、非構造部材、防火、設備、地盤・基礎等

の分野別に専門家を派遣し、建築物の主な被害状況や要因と考えられる事象等を調査しました。現地での詳細調査やヒアリングに加え、特に木造建築物に関しては、一般社団法人日本建築学会と連携して調査結果の分析等を行っています。
