# 国土技術政策総合研究所 研究報告

No.67

地震により空洞が生じた空港舗装のFWDによる空洞検出と  
健全性評価に関する研究

Study on Void Detection and Soundness Evaluation of Airport Pavement  
Immediately after an Earthquake Using FWD

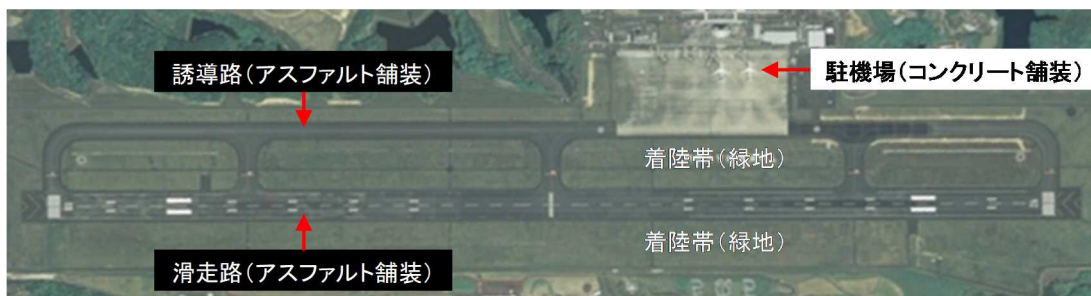
図-1.1 空港の航空写真<sup>5)</sup>（写真に加筆）

空港では一般に、駐機場にコンクリート舗装が採用され、滑走路と誘導路にアスファルト舗装が採用されることが多い（図-1.1）。地震直後にはまず、各種舗装にて目視による緊急点検を行い、変状の有無を確認する<sup>4)</sup>。地震による舗装の被害事例（表-1.1）によれば、地震による舗装の主な変状は、段差とそれに伴うひび割れ、基礎地盤の液状化に伴う局所沈下とひび割れ、およびそれ以外のひび割れがある。2011 年の東北地方太平洋沖地震では、液状化に伴い舗装に沈下が生じるだけでなく空洞が生じることが分かった。ひび割れ、段差および沈下は舗装表面に現れ、沈下の原因である液状化の兆候は舗装されていない緑地で噴砂痕として現れる場合があるため、空港管理者はそれらの変状を目視で発見しやすい。その一方で、液状化に起因する舗装の空洞化に関しては、空洞の形成状況によっては舗装が自重で沈下しないため、空洞を見落とすおそれがある。

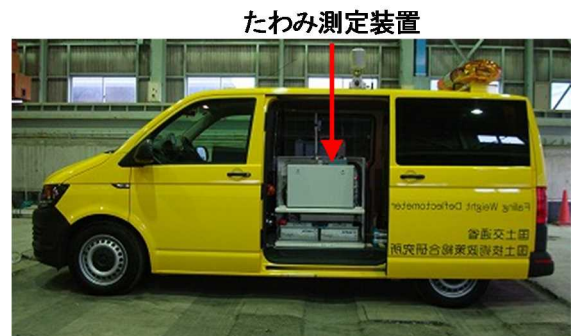
写真-1.1 FWD

空洞の有無と空洞が生じた舗装の健全性の評価に活用できる可能性のある機器としては、表-1.2 が挙げられる。FWD (Falling Weight Deflectometer; 重錘落下式たわみ測定装置、写真-1.1) は、載荷板を介して舗装に衝撃荷重を作用させ、舗装表面のたわみを測定する装置であり、民間の道路会社の多くが保有し全国に配備されているため、地震後の空港において比較的調達しやすい機器であるといえる。FWD は、空港における常時の詳細点検において舗装構造の健全性を調査するために利用されており<sup>3)</sup>、過去には、FWD を用いた空洞の検出が検討された例もある<sup>11)</sup>。FWD は、地震にともない舗装に生じた空洞の有無と、空洞が生じた舗装の健全性を同時に評価できる可能性を有している。

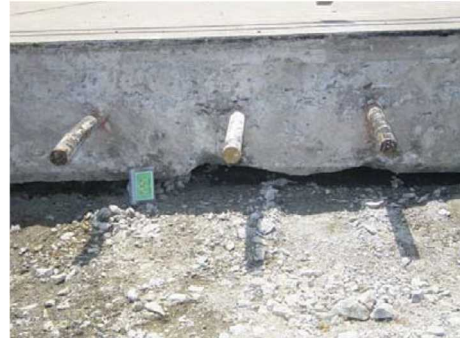
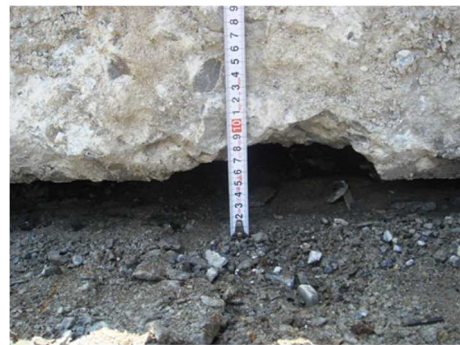
写真-3.1 K9 のコンクリート版下の空洞

沈下は、DD3、D6、F3 および K9 付近で確認された。F3 と K9 においてコアボーリング（直径 100mm）による削孔調査を行い、コンクリート版下の空洞の有無を確認した。K9 では周囲のコンクリート版を撤去して側面から空洞の有無を改めて確認した（写真-3.1）。

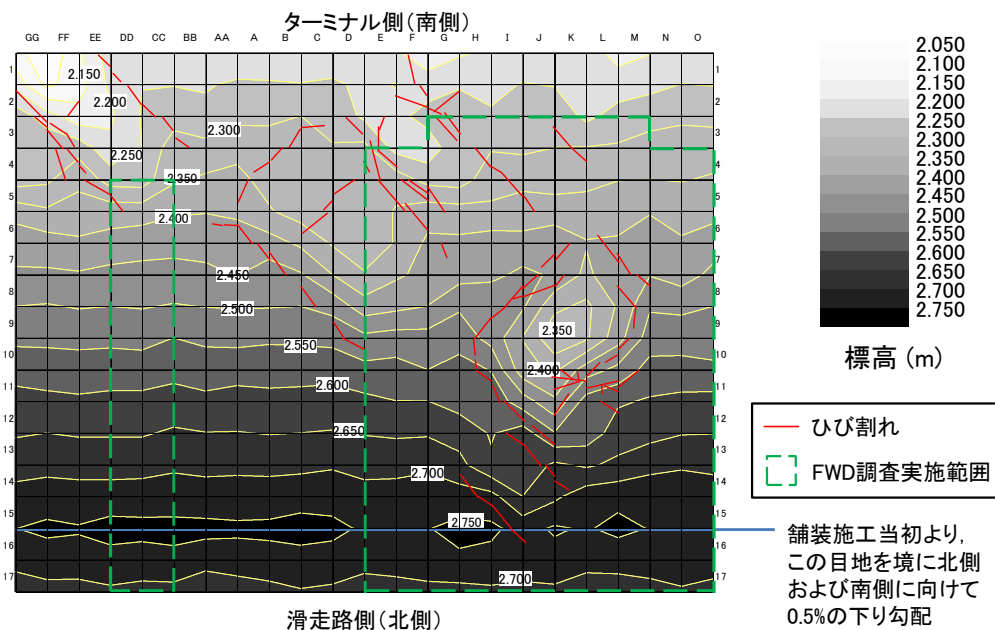
図-3.1 駐機場の高さとしび割れ発生位置 (升目は一枚のコンクリート版を示す)

た駐機場の平面図を示す。舗装を施工した当初から、15 列と 16 列のコンクリート版の目地を境として北側および南側に向けて 0.5% の下り勾配が確保されていたが、地震時の基礎地盤の液状化によりコンクリート版は局所的に沈下し、それに伴いひび割れが生じた。

FWD 調査は、ひび割れまたは沈下が確認されたコンクリート版を中心に、航空機が駐機する範囲で実施した（図-3.1 の破線範囲）。

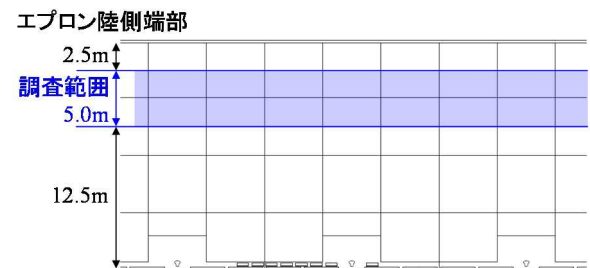
図-3.18 調査した岸壁の標準断面図とエプロン平面図

調査場所は、港湾施設の重力式岸壁のエプロン(全長400m)である。図-3.18に、岸壁の標準断面図とエプロン平面図の一部を示す。舗装構成はコンクリート版および粒状路盤である。コンクリート版の厚さは約0.25mであり、路盤の厚さは不明である。コンクリート版の寸法は一辺約5.0mである。目地にはダウエルバーもしくはタイバーが設置されているが、施工当時の工事記録が残っていないため、設置深さと設置間隔は不明である。

b) エプロン平面図の一部

空洞をエプロン海側端部より 12.5m から 17.5m の範囲で探査した (図-3.18) 。この範囲には、コンクリート版の目地が存在する他、陥没の生じたコンクリート版があり、他の箇所より空洞が多くある可能性があった。

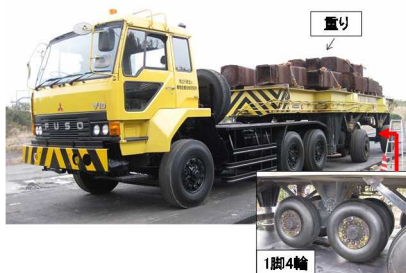
写真-4.2 荷重車の外観

走行試験には図-4.6と写真-4.2に示す荷重車を用いた。

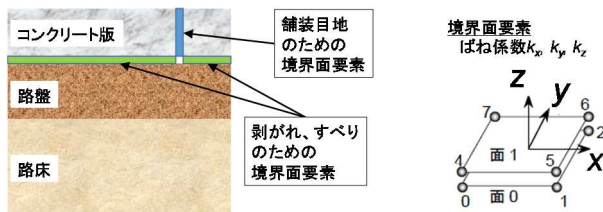
図-4.17 Pav3Dにおける基本的な舗装構造モデル

- 最上層は有限な広がりを持ったコンクリート版であり、その枚数を設定できる。
- コンクリート版の外周は自由境界である。コンクリート版間の目地は、境界面要素(図-4.17 b))によりモデル化し、境界面要素のばね係数を調整することにより、コンクリート版間の荷重伝達機能を考慮できる。
- コンクリート版とその直下の路盤の間にも、境界面要素を設定し、境界面要素のばね係数を調整することにより、コンクリート版と路盤の接着状況を考慮できる。
- 路盤以深の外周は拘束状態であり、外周面と平行な面の変位は可能だが、外周面と垂直方向は固定である。最下層(路床)の下面は完全固定である。

b) モデル断面図

解析には、舗装構造解析 3次元 FEM プログラムPave3D<sup>7)</sup>を用いた。Pave3Dの基本的な構造モデルを図-4.17に示す。

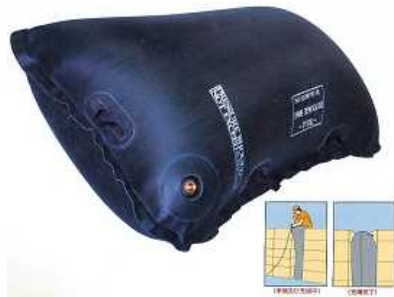
図-6.2 ゴムバッグ

次に、下層路盤、上層路盤、基層、表層を順に施工した。その際、塩化ビニール製のパイプ(直径75mm)を路床上面から舗装表面まで鉛直に通しておき、舗装を構築後にパイプを通して鉄棒でゴムバッグを破裂させ、空洞を発生させた。図に記載の空洞厚および幅は、水を充填したゴムバッグの寸法であり、空洞の正確な寸法ではないが、以降では空洞幅および空洞厚と称する。また、各種試験の安全に配慮して、空洞幅は最大2.0m、隣接する空洞間距離は2.5mとした。

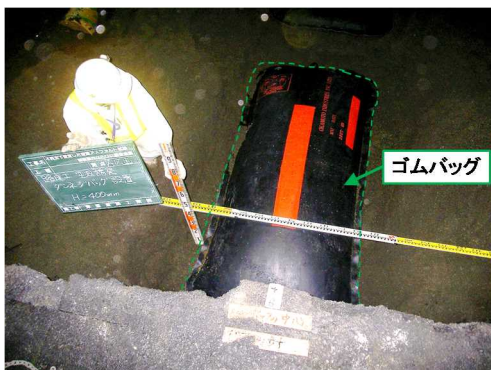
写真-6.1 ゴムバッグ厚さ40cmの設置状況

まず、路床構築後に路床を一部掘削し、水を充填したゴムバッグ(オカモト(株)製)を掘削した路床に設置した。ゴムバッグの外形を図-6.2に示す。これは、合成繊維布の内側と外側に特殊合成ゴムをコーティングしたもので、水を入れる前の大きさは長さ2.4m、幅1.0m、厚さ0.05mである。水の量により厚さを調整し、厚さ0.2mと0.4mのものを用意した。A2区画ではゴムバッグを2つ並べ、幅2.0mの空洞を製作することとした。写真-6.1には、ゴムバッグの設置状況を示す。

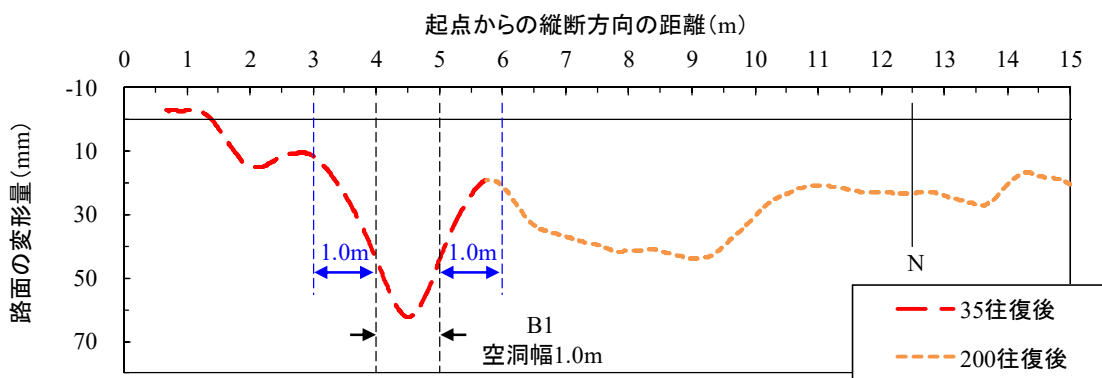
図-7.3 35往復後のBNレーンの変形量

約 30mm 変形したが、B1 のように局部的に変形することはなかった。

$D_{1500}$  が比較的大きな範囲が空洞より外側 1.0m～1.5m であることは、路面の変形範囲 (図-7.3, 図-7.4) と整合する。また、地震後の道路舗装において城本らが行った小型 FWD 調査では、空洞より外側 1.0m の載荷地点で比

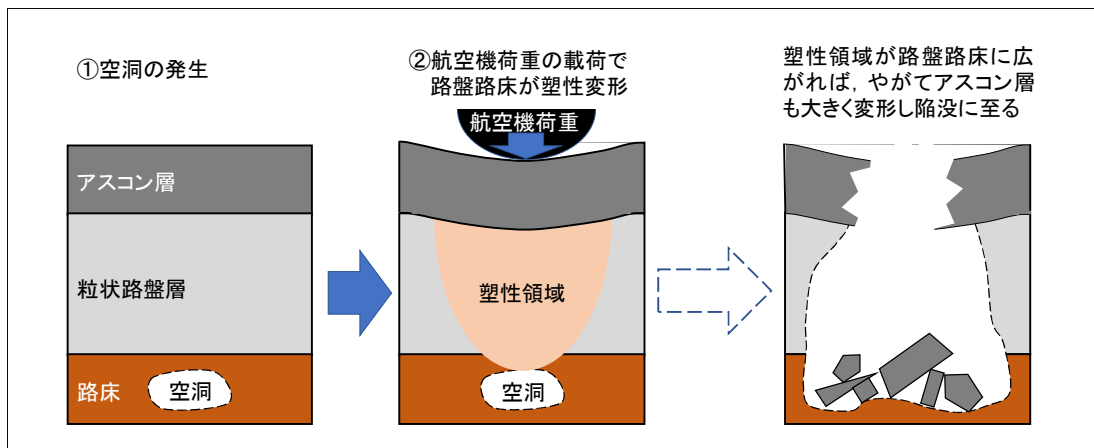
図-7.12 解析の前提条件イメージ

粒状材の崩れを伴う空洞の成長を考慮してアスコン層の変形や破壊を解析するには、アスコン層を連続体、粒状材を不連続体とする解析手法が必要であると考えられるが、アスファルト舗装に関するそのような解析手法はない。そこで本検討では、空洞が生じたアスファルト舗装を連続体として扱い、すなわち、空洞上の粒状材の崩れは考慮せずに、上記メカニズムを極力踏まえた解析を行うことを考える。具体的には、「載荷荷重により空洞上の路盤と路床に塑性領域が広がるのであれば、空洞上のアスコン層もやがて大きく変形し陥没に至る(図-7.12)」ことを前提として、空洞上の粒状材の載荷荷重

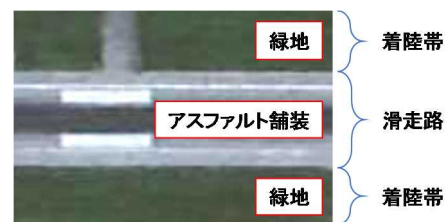
写真-8.1 着陸帯と滑走路の航空写真

例えば、2011年東北地方太平洋沖地震による仙台空港の被災事例<sup>1)</sup>によれば、図-8.1に示すように、誘導路の地下を通る県道等の地下構造物付近において、アスファルト舗装の表面が液状化により沈下した。地下構造物上のアスファルト舗装が沈下した場合には、その周辺に空洞が生じている可能性があるため、その近傍においてFWD調査を行う。また、着陸帯などの舗装されていない緑地（写真-8.1）では液状化に伴う噴砂痕が発生する可能性がある。そのため、着陸帯に噴砂痕が確認された場合には、噴砂痕近くの滑走路や誘導路のアスファルト舗装において空洞が生じている可能性があるため、噴砂痕近傍のアスファルト舗装においてFWD調査を行う。
