第2章 流木集積の影響事例

2.1 被災橋梁の特徴

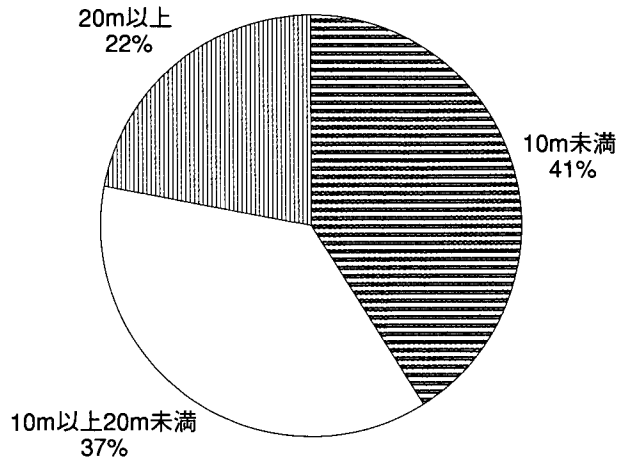
図 2.1 被災橋梁の最小径間長の分類

35の被災事例の橋梁及び河道特性に関する情報を表2.1に示す。このうち流木の影響がないもの及びアーチ橋のものを除くと27事例となり、これを分析対象橋梁とすると、図2.1に示すように、最小径間長が構造令（河川管理施設等構造令）で定める20m以上のものは22%の6橋あり、41%の橋梁では最小径間長が10m未満となっている。

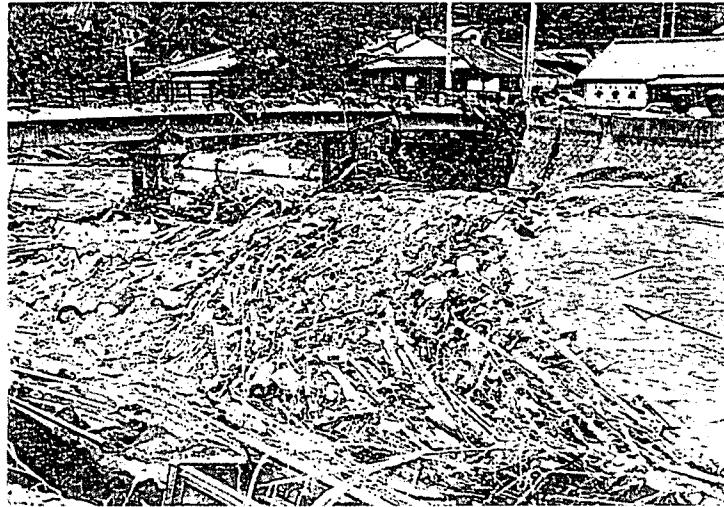
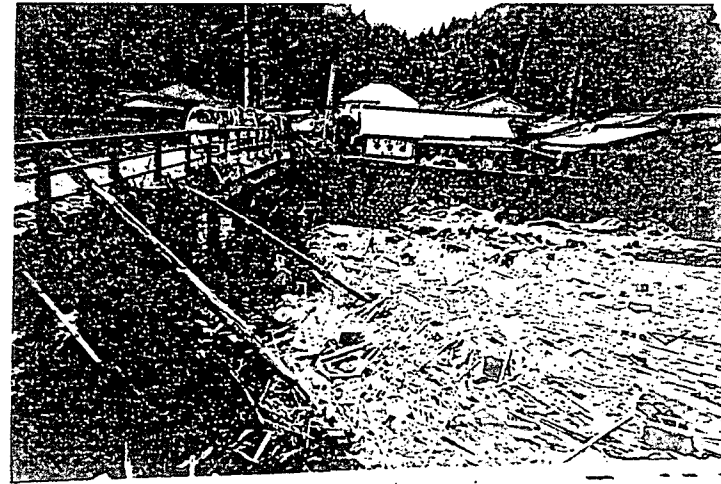
写真 2.1 被災規模 1：流木による河道閉塞、溢水有、(飯山橋)

橋梁の被災にとって支配的な要素を把握するには、橋梁や河道特性の諸元と同様に被災規模についても数値化する必要がある。被災規模としては、上部工、下部工、河岸の各箇所別の被災程度と堤内地への溢水の有無の組合わせによって以下の表のように被災規模を4段階に分類した。写真2.1～2.4に各被災規模の代表事例を示すが、数値が大きいほど被災規模が大きいことを意味する。
